40379/2020/B

BOUWKUNDIGE INSPECTIE MONUMENTENWACHT

Sint-Pietersbandenkerk

9660 NEDERBRAKEL

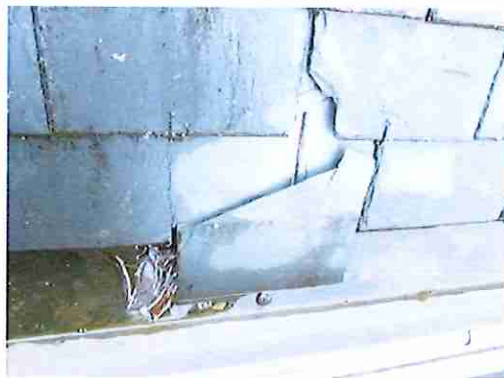
- toestand Langs de zuidkant van het schip was 1 voetlei gebroken en uitgezakt in de goot.
De lei werd vervangen door Monumentenwacht.
- toelichting advies Ondanks de recente vernieuwing van de dakbedekking is het normaal dat er af en toe leibreuk plaatsvindt.
Voer onderhoud uit zoals aangegeven in de bijgevoegde onderhoudsfiche.
- bron [Onderhoud van daken in natuurleien \(2020 - OF 1.1\).pdf](#)
- indicatieve hoeveelheid Nader te bepalen
- prioriteit 1-3 jaar
- frequentie Tweejaarlijks
- uit te voeren door Dakwerker

A2022/04 Voer periodiek onderhoud uit aan de dakbedekking met leien.

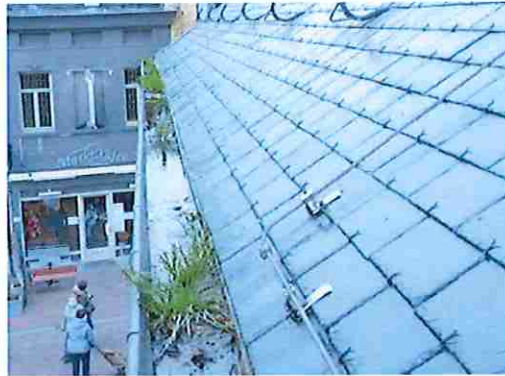
- toestand - Langs de zuidzijde waren de goten ernstig vervuild. Er groeide op verscheidene plaatsen gras in de goten. Alle tapgaten waren verstopt met bladeren, afkomstig van de naburige bomen. Regenwater kon niet meer afgevoerd worden via de afvoerpijpen waardoor de goten op verschillende plaatsen overliepen over een afstand van verscheidene meters. De muren hebben daardoor onderaan veel spatwater te verwerken gekregen met mosgroei en natte muren tot gevolg. We stelden deze situatie vast bij alle afvoerpijpen langs de zuidzijde van de kerk.

Zuidzijde; toestand voor reiniging.

A2022/05 Reinig periodiek de goten en de daken.

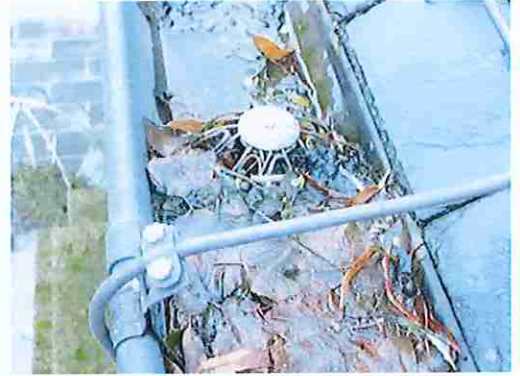
Zuidzijde; verstopping door bladeren.

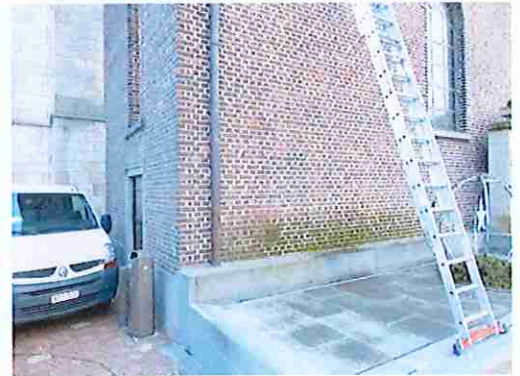
Zuidzijde; natte muren door overlopende goten.

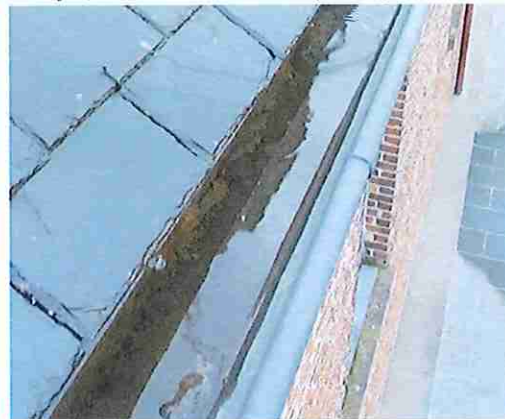
- Langs de noordzijde staan geen bomen, maar waren de goten toch voor een deel gevuld met slijk. Ook daardoor werd de waterafvoer verhinderd, zij het in mindere mate dan langs de zuidzijde.

Noordzijde; opgehoopt slijk in de goot.

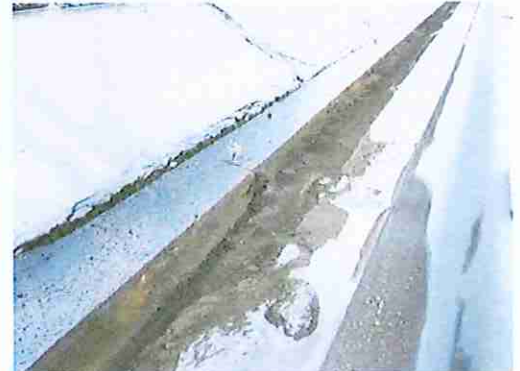
Noordzijde; opgehoopt slijk in de goot.

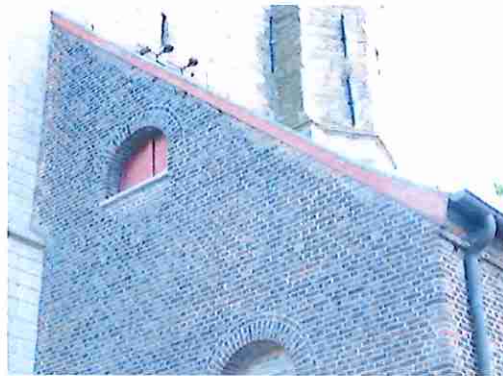
toestand - Langs de westzijde is het schilderwerk van de windveren van de zijbeuken licht verweerd.

Westzijde, windveer zijbeuk.

A2022/06 Voer periodiek onderhoud uit aan houten buitenelementen.

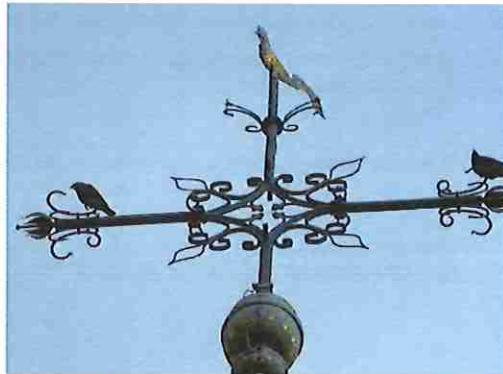
- Koorkruis: er is lichte roestvorming aanwezig.
- Torenkruis: er is lichte roestvorming aanwezig.
- Bol en windhaan van het torenkruis: de vergulding is zo goed als verdwenen.
- Diefijzers sacristie en stooklokaal: de afwerkklagen zijn licht verweerd.
- Muurankers: de afwerkklagen zijn verweerd. Plaatselijk is lichte roestvorming merkbaar.

Torenkruis.

A2022/07 Voer periodiek onderhoud uit aan metalen buitenelementen.

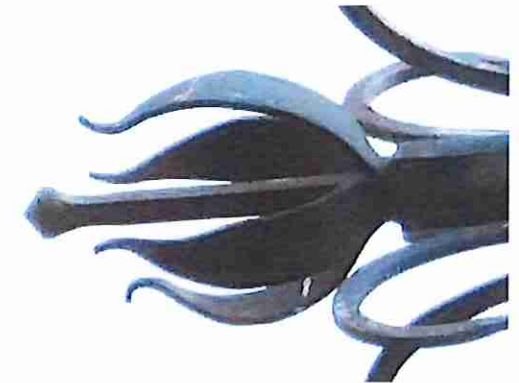
Torenkruis, detail.

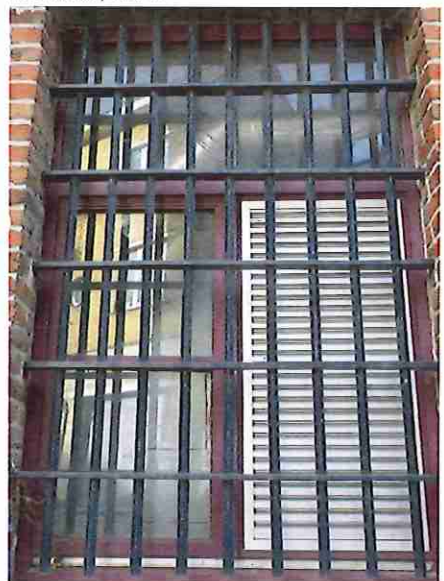
Diefijzers stooklokaal.

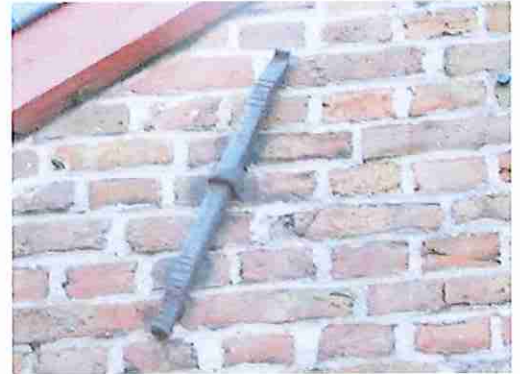
Muuranker.

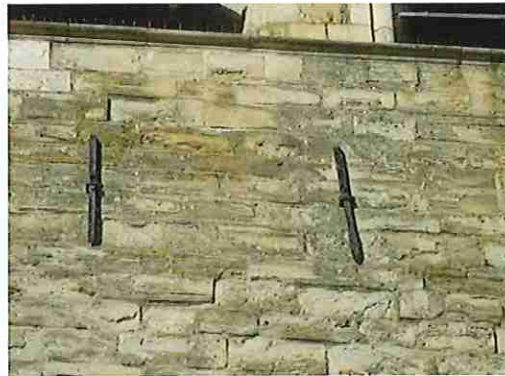
Muurankers toren.

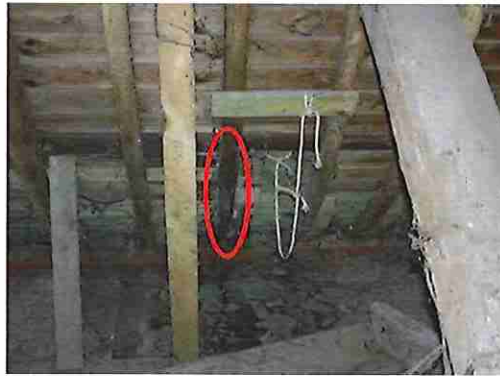
toestand Het torendak wordt onderaan doorbroken door 4 dakluiken. Aan het dakluik in het Westen is er waterinsijpeling langs de linkerzijde (van binnenuit bekeken). Er is reeds schimmelvorming op de houten structuur.

Waterinsijpeling aan linkerzijde dakluik.

A2022/08 Herstel de aansluiting van het westelijke torenluik.

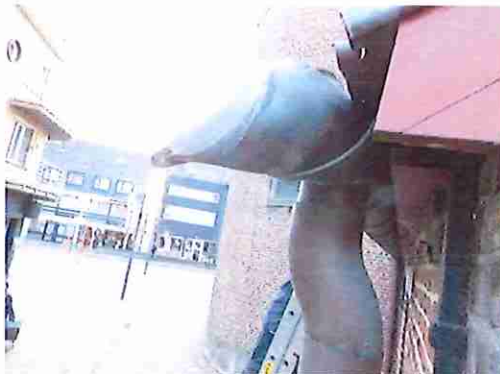
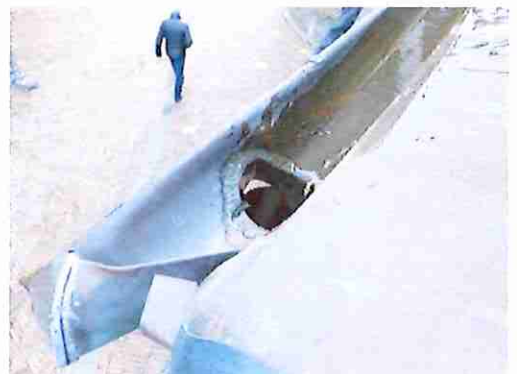
toestand De hanggoot van het stooklokaal is vervormd ter hoogte van het tapgat, waarschijnlijk door een aanrijding. De afwatering wordt daardoor ernstig verstoord.

A2022/09 Herstel de hanggoot van het stooklokaal.

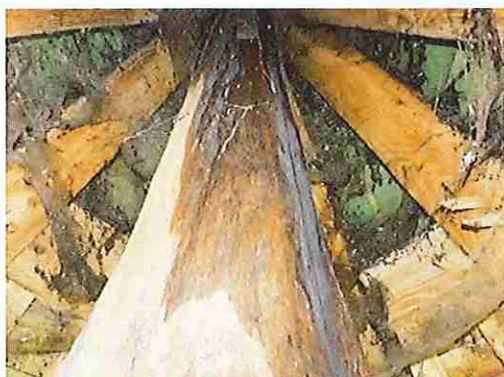
toestand	Net onder de spits lekt er water binnen. Dit loopt af via de makelaar en zorgt voor inrotting van verschillende onderdelen. Op de aangetaste plaatsen stelden we ook activiteit vast van grote klopkever (<i>Xestobium rufovillosum</i>). Het lek zelf is visueel niet waar te nemen, noch langs binnen, noch langs buiten. Langs de buitenkant zagen we geen tekortkomingen aan de aansluiting met loden muts. We vermoeden dat de oorzaak van de lekkage verborgen zit in de vergulde bollen tussen torenkruis en loden muts.
toelichting advies	De aangetaste onderdelen moeten vervangen worden. Uiteraard dient de oorzaak van de schade, die vermoedelijk in de vergulde bollen verscholen zit, eveneens hersteld te worden.
indicatieve hoeveelheid	Nader te bepalen
prioriteit	Dringend
frequentie	Eenmalig
uit te voeren door	Restauratie-aannemer

Water loopt af van de makelaar.

A2022/10 Herstel de torenkap ter hoogte van de makelaar.

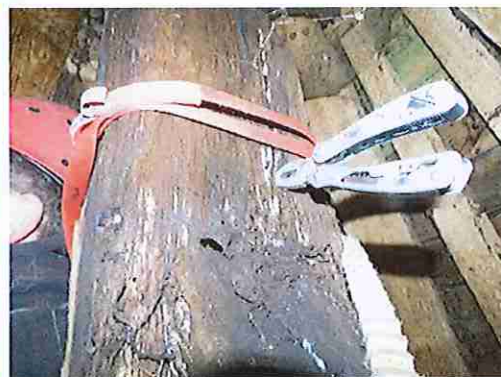
Inrotting van de makelaar.

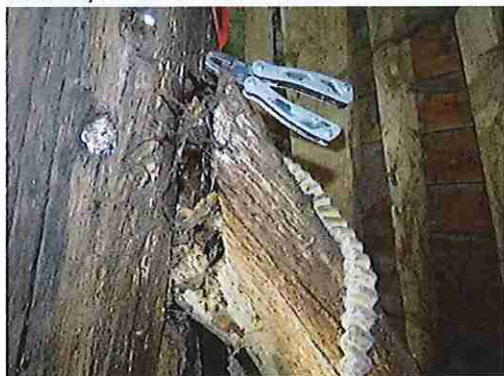
Inrotting van aansluitende onderdelen.

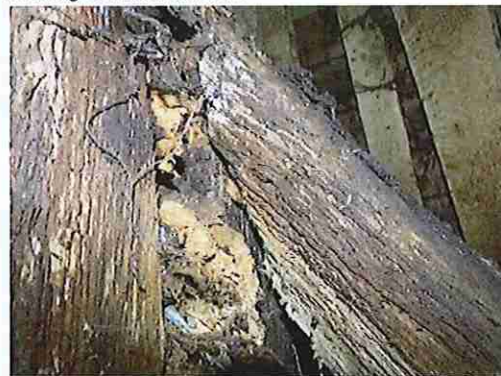
Aantasting door houtborende insecten.

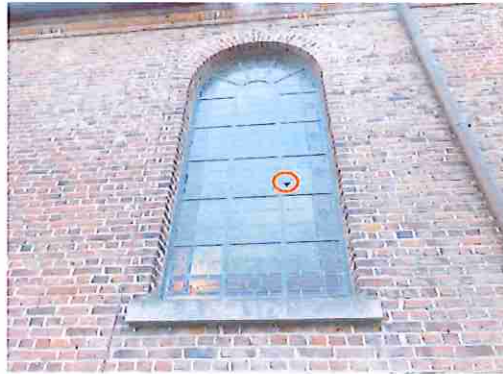
Noordzijde, raam 2.

toestand	Bij drie ramen van de kerk zijn er ruitjes gebroken in het glas-in-lood. Vanaf de westzijde (ingang) geteld, betreft het volgende ramen: <ul style="list-style-type: none">- noordzijde, tweede raam.- zuidzijde, derde raam.- zuidzijde, vierde raam.
bron	Onderhoud van glas-in-loodramen (2021).pdf
indicatieve hoeveelheid	Nader te bepalen
prioriteit	1-3 jaar
frequentie	Eenmalig
uit te voeren door	Specialist

A2022/11 Restaureer/Herstel de glas-in-loodramen.

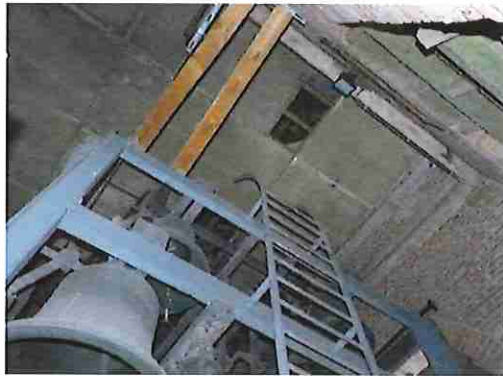
- De kapruimte van de toren is enkel toegankelijk via de onderhoudsladder van de beiaard. Deze loodrecht geplaatste ladder is niet voorzien van een veiligheidskooi en stopt bovenaan op één meter afstand van de zoldering verwijderd.

Ontoereikende ladder naar torenzolder.

- Zorg voor veilige loopbruggen, bordessen, ladders en trappen op zolders en in torens.

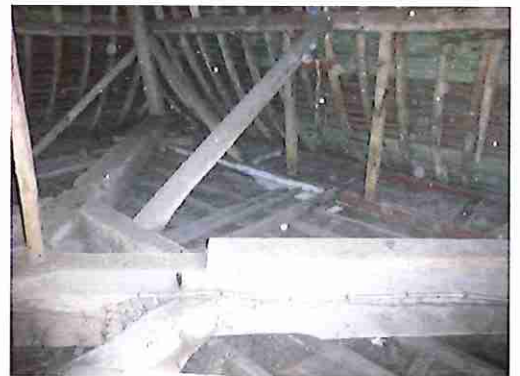
Ontbrekende bevoering op onderste sterplatform.

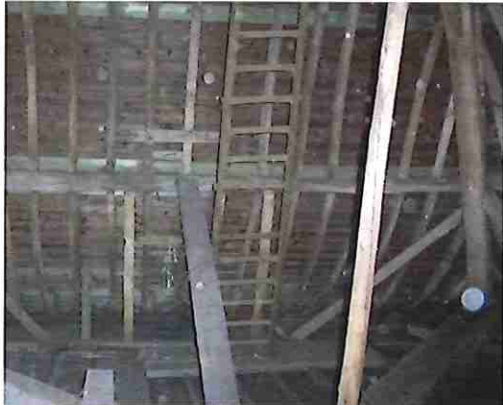
- De ladder tussen de onderste en bovenste sterstructuur is verzwakt. Halverwege ontbreekt er reeds een sport.

Verzwakte ladder met ontbrekende sport.

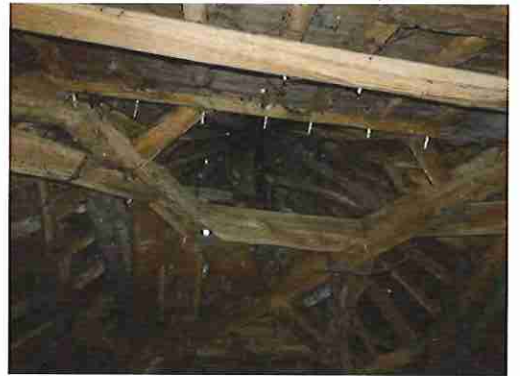
- Het bovenste bordes is zeer miniem uitgevoerd. Planken liggen los en zijn aangetast door houtrot. Er zijn geen leuning aanwezig.

Zicht van onderaf op bovenste platform in het torendak.

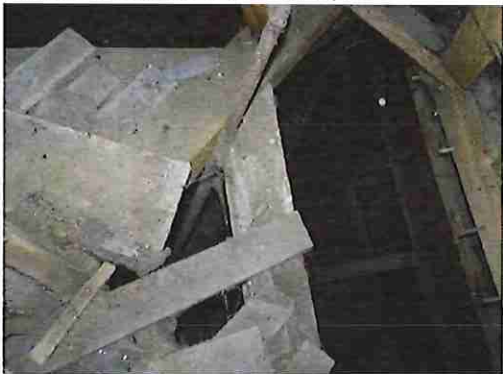
Bovenste platform torendak.

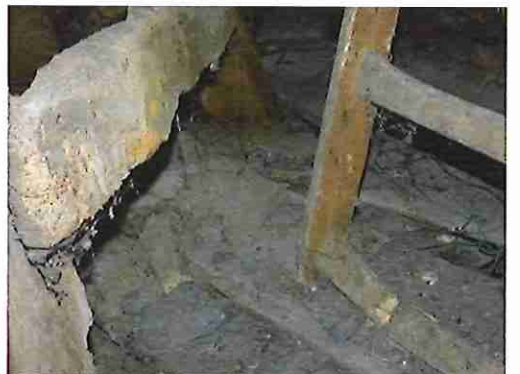
Bovenste platform torendak, vermolmde ladder.

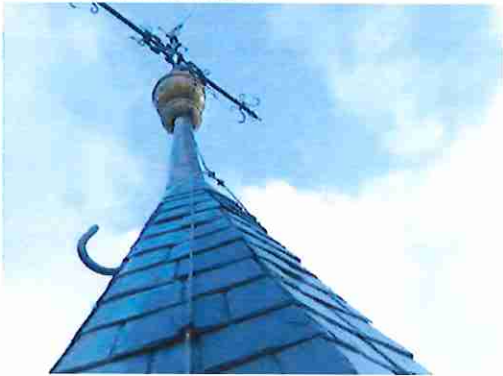
- De ladderhaken op de daken van de toren en de traptoren zijn niet genormeerd. Er zijn geen staphaken aanwezig.

Niet genormeerde ladderhaken.

- Voorzie de dakvlakken van de nodige genormeerde (EN517) ladder- en klimhaken. De eenmalige plaatsing van deze permanente veiligheidsvoorzieningen wordt best opgenomen in een globaal restauratiedossier of in het lastenboek bij grote herstellingen. U vindt een voorstel voor het plaatsen van ladderhaken achteraan bijgevoegd. Wij komen graag ter plaatse om met de architect/aannemer te bespreken waar best ladder- en/of klimhaken worden geplaatst.

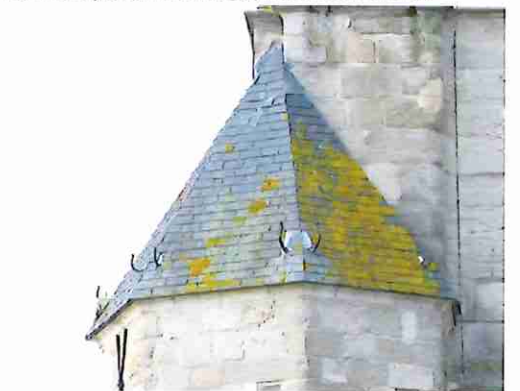
Niet genormeerde ladderhaken.

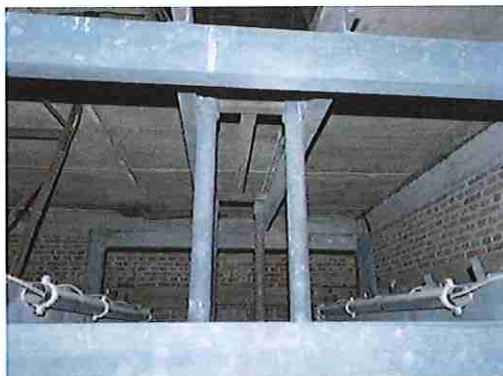
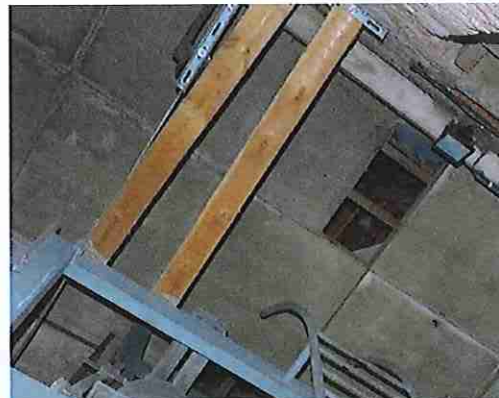
toestand Het betreft: de plafond van de beiaardkamer in de toren. De platen van dit plafond bevatten mogelijk asbesthoudende materialen. Monumentenwacht maakt geen inventaris op, maar we willen u wel wijzen op mogelijke gezondheidsrisico's.

A2022/13 Verwijder asbesthoudende materialen op gepaste wijze.

toelichting advies Alle aandachtspunten die u best in acht neemt voor het verwijderen van asbesthoudende materialen, vindt u terug in de bijgevoegde informatiefiche.
