Sint-Lambertuskerk

Hollebeekstraat
9661 PARIKE

Directie Erfgoed – dienst Monumentenwacht

object	Sint-Lambertuskerk
bescherming statuut	Monument 21/09/1962
ID inventaris OE	74078
huidige functie	Kerk
abonnee	Kerkfabriek Sint-Lambertus p/a Steenweg 17 9661 PARIKE
inspectiedata	04/02/2025
monumentenwachter	Sien Godderis
contact	09 267 61 55 sien.godderis@oost-vlaanderen.be
totaal aantal manuren	3
uitgevoerde werken	Geen
gebruikte materialen	Geen
vorige inspecties	2006
opmerkingen	Het betreft een beknopte inspectie van het interieur, nadat een bouwkundige inspectie werd uitgevoerd eerder dit jaar. Enkele onstabiele zaken worden uitgelicht en besproken.

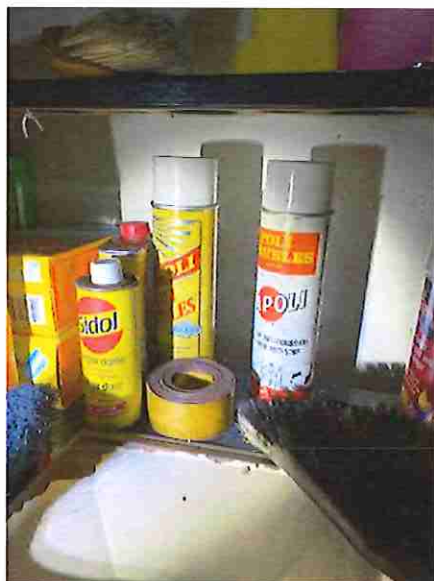
Sidol wordt afgeraden wegens schurend effect (op vernislagen) en witte poetsmiddelresten en aanwezigheid van ammoniak: ongeschikt

A2025/05 Pas uw onderhoudsproducten aan.

toelichting advies De onderhoudsproducten, bewaard in de berging, zijn minder geschikt voor het onderhoud van erfgoed. Deze producten zijn enerzijds op basis van olie of op basis van silicone.

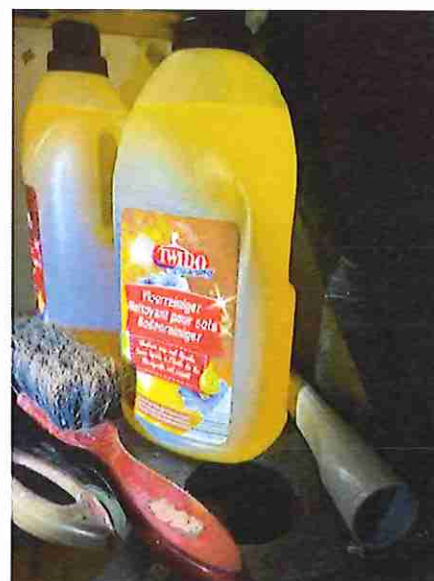
bevat lijnolie, ongeschikt

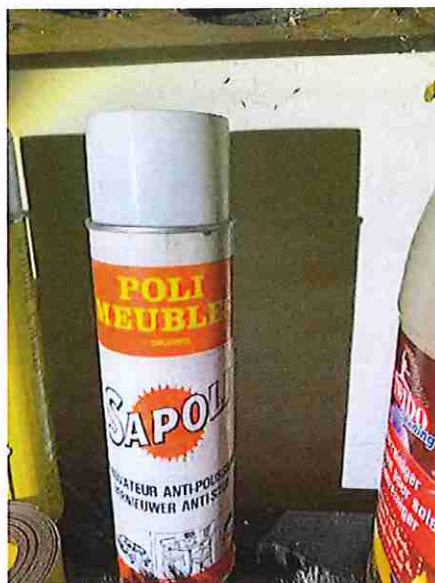
dit product bevat silicone: ongeschikt

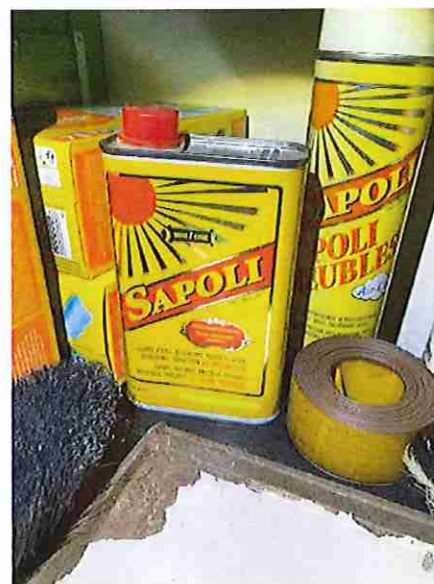
dit product bevat silicone: ongeschikt

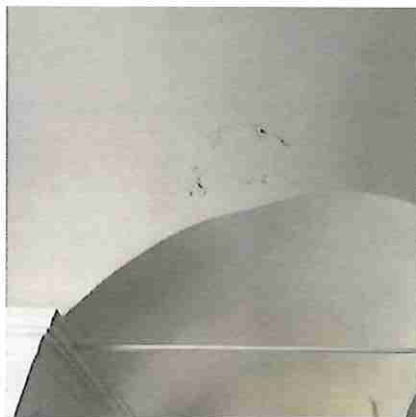
In de sacristie werd er waterinsijpeling vastgesteld.
De oorzaak van de lekkage werd achterhaald en hersteld.

afbladdering verlaag als gevolg van lekkage

toelichting advies Laat de huidige afwerking vervangen door een kalkbepleistering en pas een compatibel, dampopen verfsysteem toe.

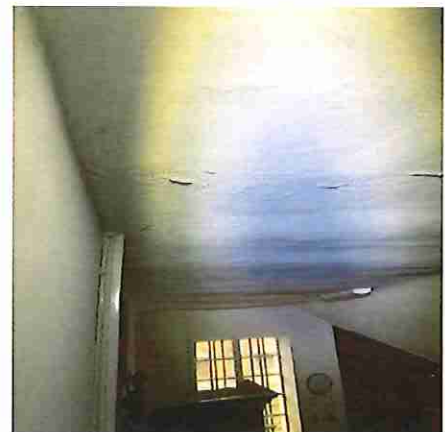
plafond sacristie

- bevuild
- verkleuringen
- lokaal afbladdering
- scheurvorming (stabiel)

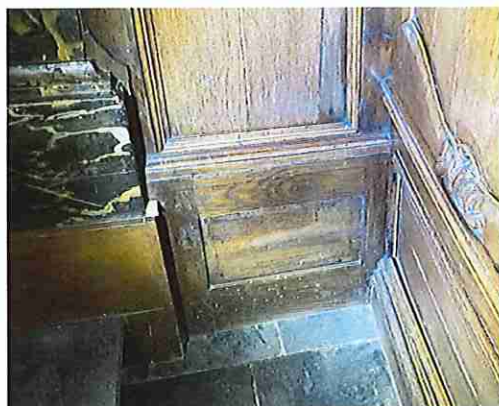
lokaal verkleuringen als gevolg van vochtbelasting

advies A2025/11 | Laat kleine herstellingen uitvoeren en neem idealiter enkele preventieve conserverende maatregelen.

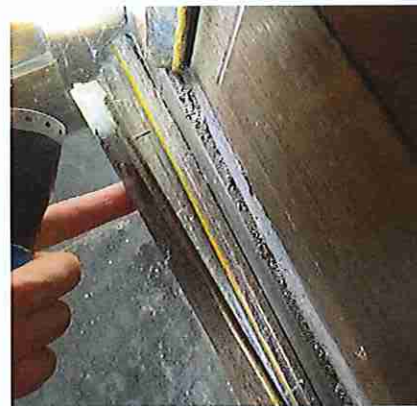
onderaan in de hoek is een horizontaal lijstje deels gelost

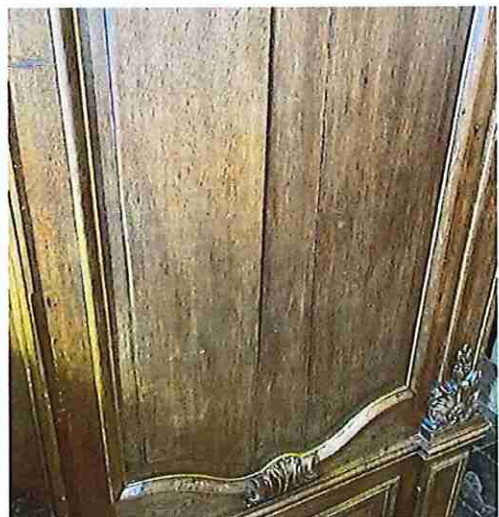
opbollende panelen als gevolg van vochtbelasting (niet recent)

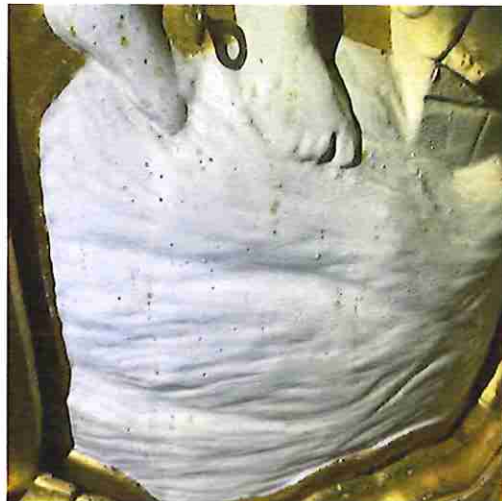
bruine druppels en vlekken op de witte verf op het tabernakel

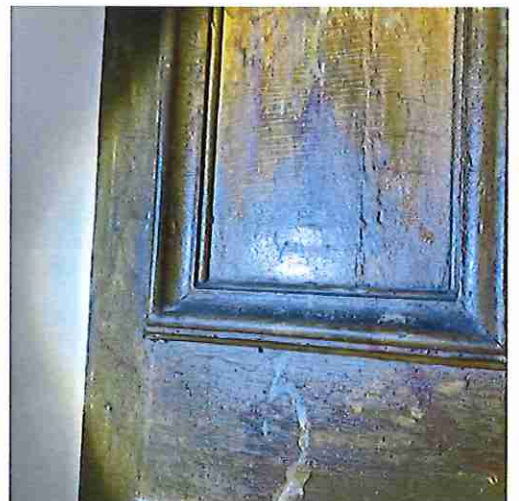
verfopstuwing op de vlakke delen met marmerimitatie

toelichting advies Om toekomstig verfverlies tegen te gaan is het noodzakelijk de verfopstuwing, ook onder de vergeelde noodfixaties, te fixeren (en dusdanig ook de noodfixaties te verwijderen).

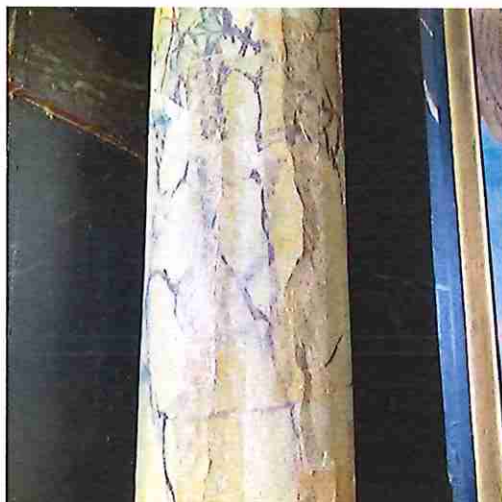
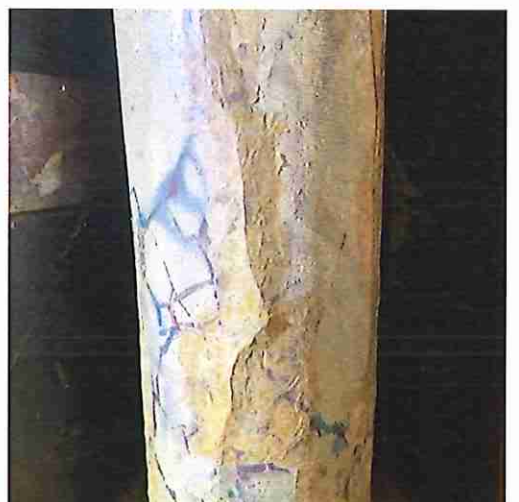
- talrijke opstuwingen in het verfpakket op de zuilen zijn met was-hars en zijdepapier gefixeerd, dit betreft een tijdelijke noodfixatie die uiteindelijk moet uitmonden in een definitieve fixatie
- onbehandelde verfopstuwingen in het verfpakket op de zuilen
- verfopstuwing in de marmerimitatie op de vlakke panelen

was-hars fixatie met zijdepapier

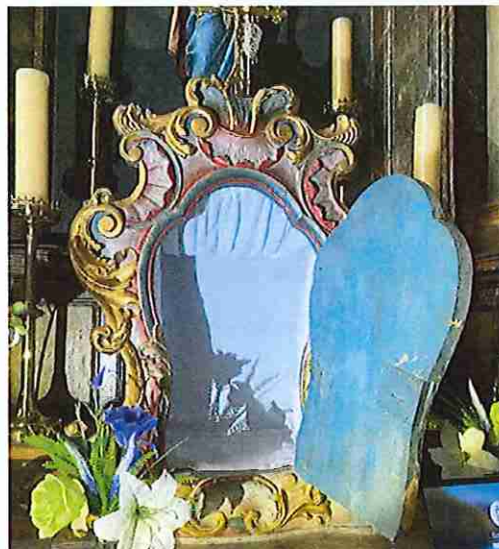
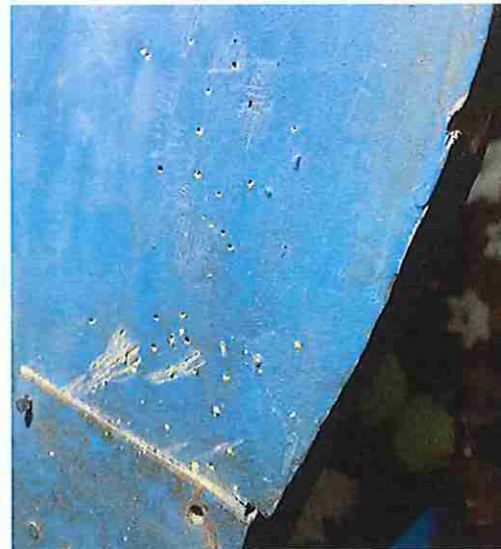
*tabernakel: mogelijks binnenin een actieve aantasting door gewone houtwormkever (*Anobium punctatum*)* detail

advies A2025/03 | Laat enkele zones met mogelijke insectenaantasting behandelen (in eigen beheer mogelijk)

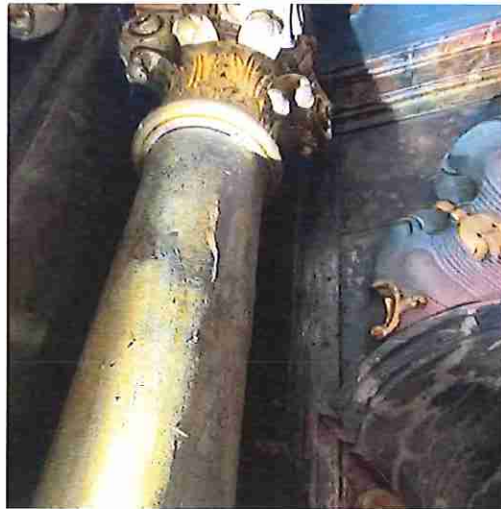
opstuwing van het verpakket op de zuilen

toelichting advies De verfopstuwing kan evolueren naar verfverlies wat opvallende lacunes teweegbrengt. Laat daarom de verfopstuwing waar nodig fixeren.

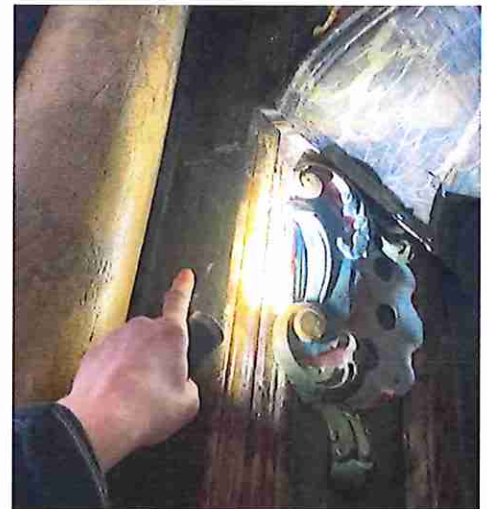
plank achter de linker zuil bevat mogelijke actieve aantasting door gewone houtwormkever (*Anobium punctatum*)

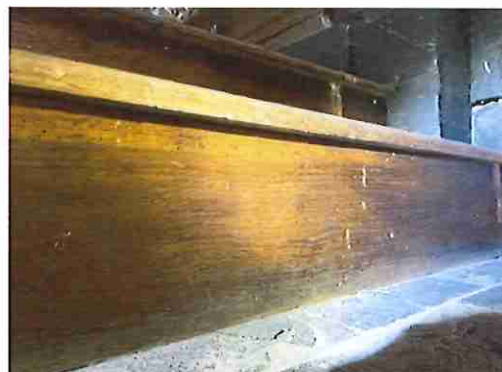
spinhoutzone met mogelijk activiteit van gewone houtwormkever (*Anobium punctatum*)

advies A2025/03 | Laat enkele zones met mogelijke insectenaantasting behandelen (in eigen beheer mogelijk)

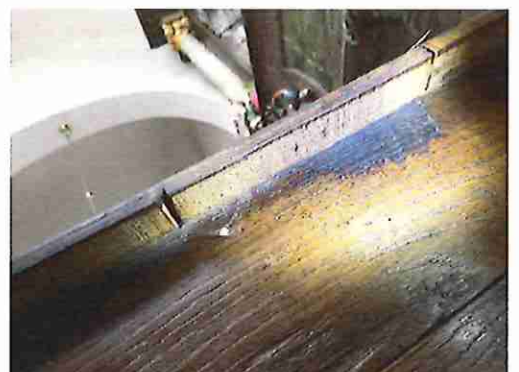
onderzijde beplanking podiumvloer

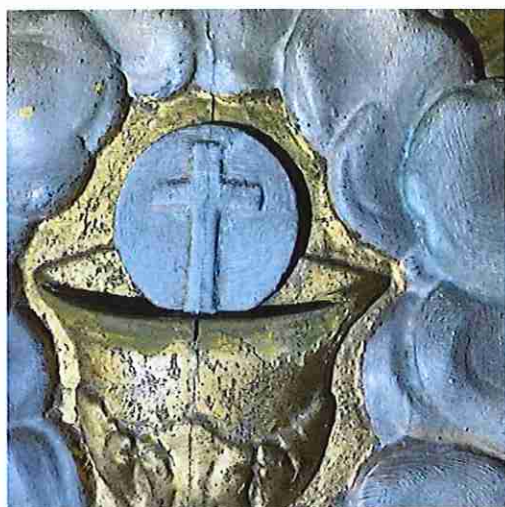
ontstorende retouches

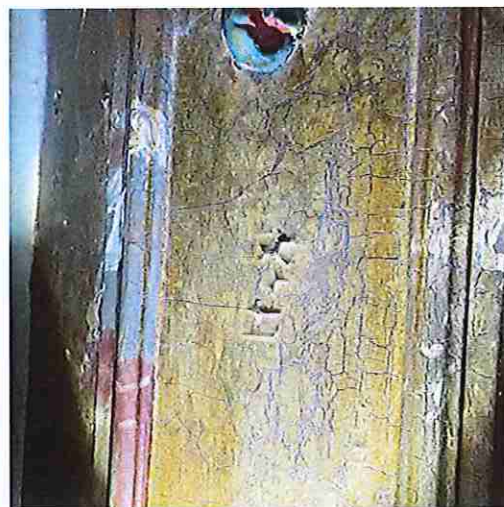
oude? verfopstuwing

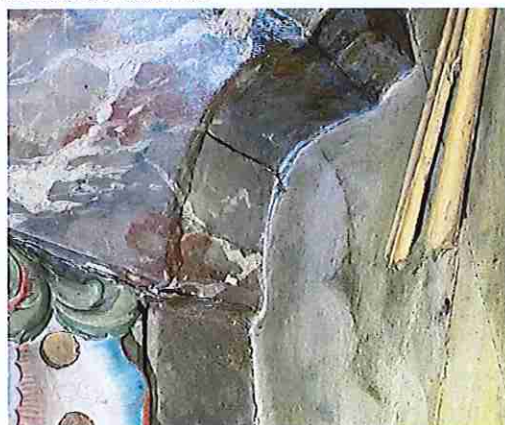
retouches en verfopstuwing

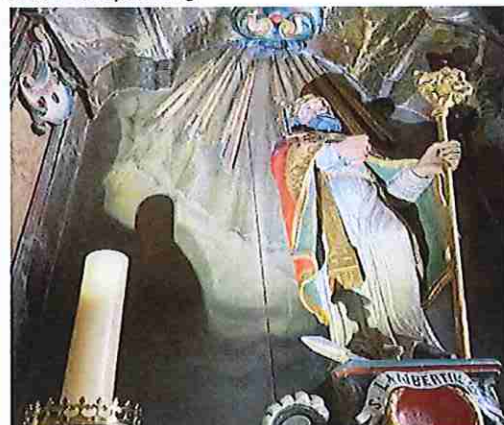
open verbinding in de achterwand

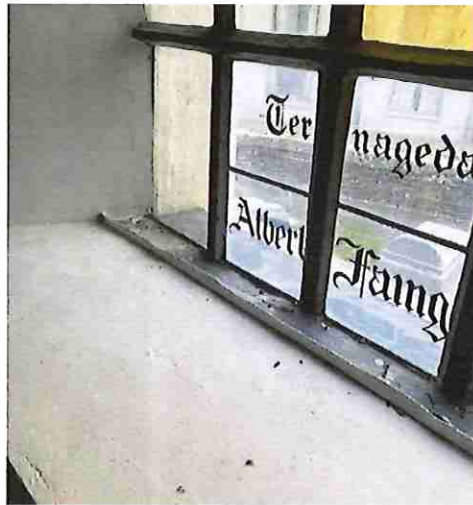
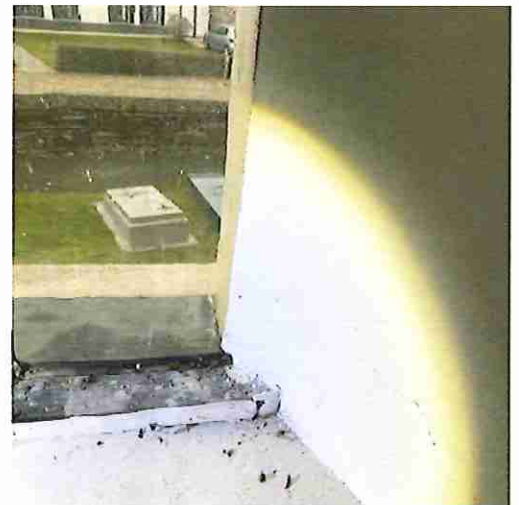
- toestand
- er werd gemeld dat voornamelijk aan de zuidkant de openingen onder het glas-in-lood vrij breed waren, waardoor er kans is op warmteverlies
 - normaliter zijn enkele openingen per raam voldoende om het condenswater weg te werken. Deze openingen slibben echter snel dicht door insecten
 - een courant onderhoud van de goten is dan aanbevolen

toelichting advies In principe zijn enkele gaatjes onder het glasraam voldoende om condenswater naar buiten te leiden. Dit is echter enkel mogelijk als de condensgoten met regelmaat (jaarlijks) gereinigd worden van insecten en overige bevulling.

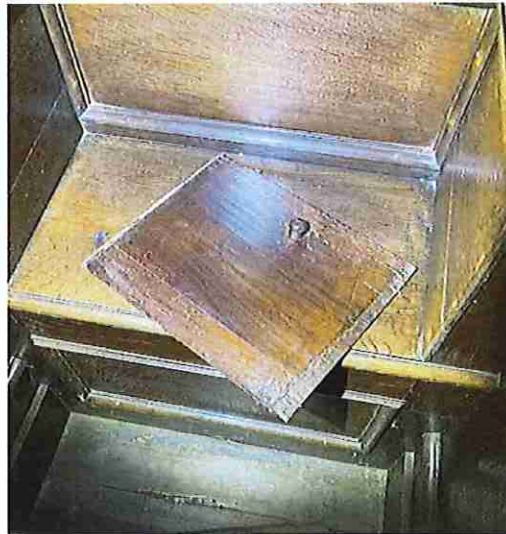
het linker deurtje is eruit gevallen

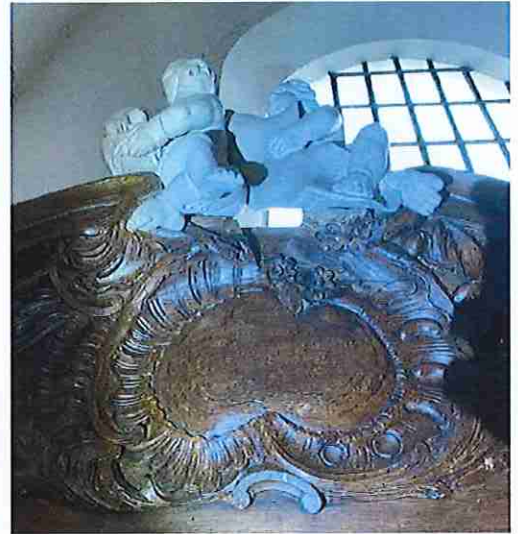
er ontbreekt een onderdeel van het houtsnijwerk

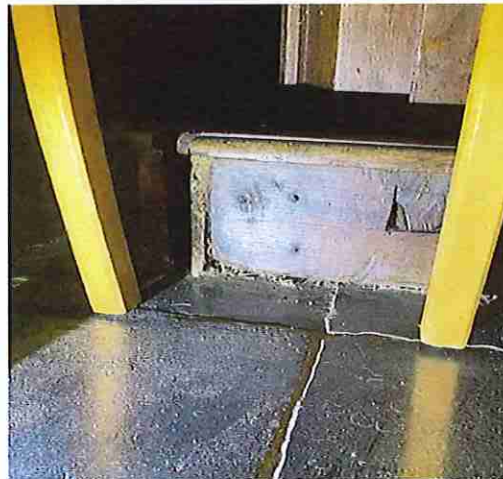
de plint bevat sporen van oude insectenaantasting

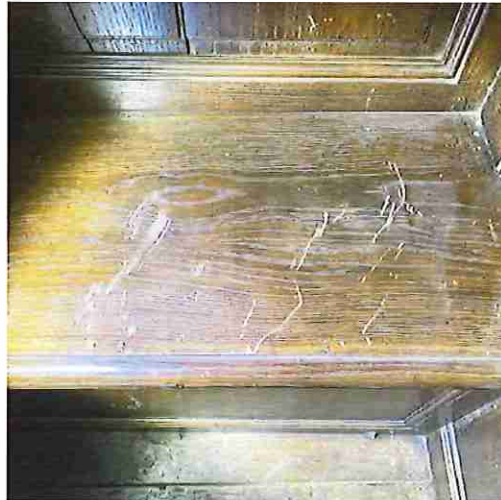
krassen op de priesterbank

A2025/11 | Laat kleine herstellingen uitvoeren en neem idealiter enkele preventieve conserverende maatregelen.

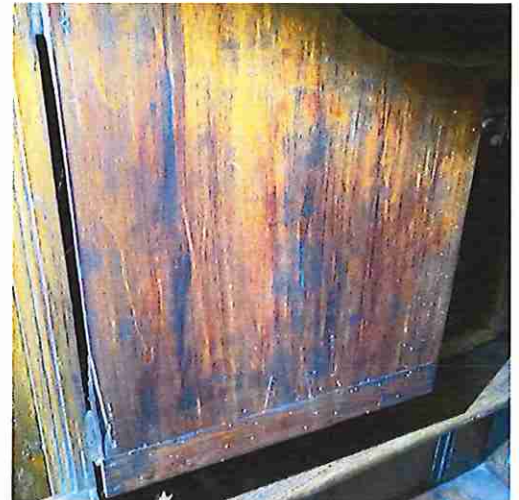
oude insectenaantasting- een scheur ter hoogte van de onderste scharnier- opvallende afwerking wat kleur betreft

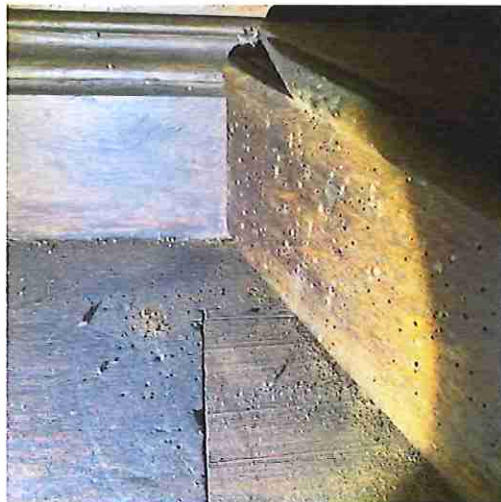
mogelijk actieve aantasting knielbank linker biechthokje

A2025/10 | Behandel de houten voorwerpen met lage erfgoedwaarde met vloeibaar insecticide

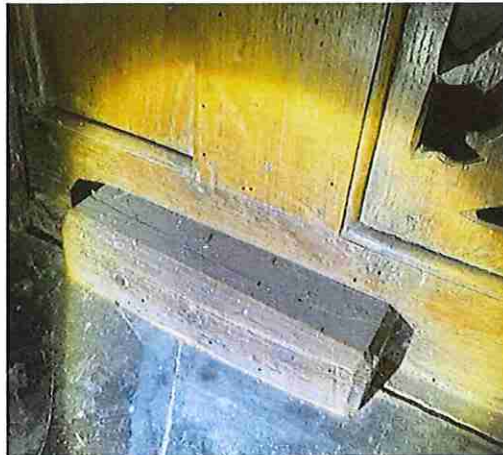
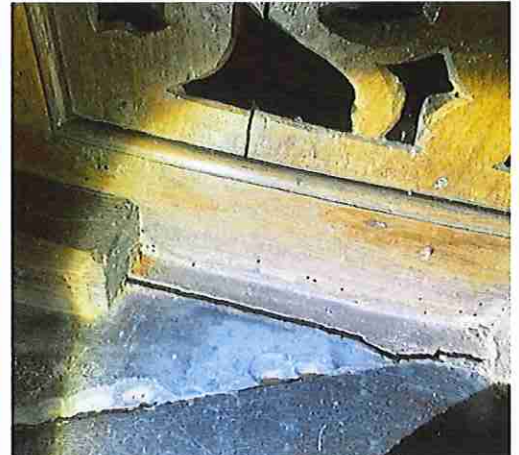
oud boormeel van kleine klopkever

advies A2025/04 | Controleer de plaatsen waar mogelijk nog minimale actieve insectenaantasting is opgemerkt

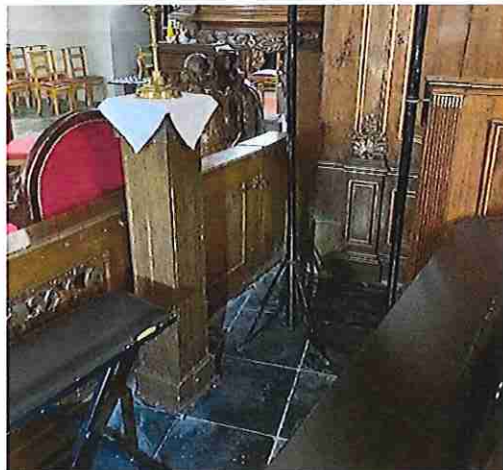
in deze hoek is er vergrote oplettendheid nodig ivm insectenaantasting

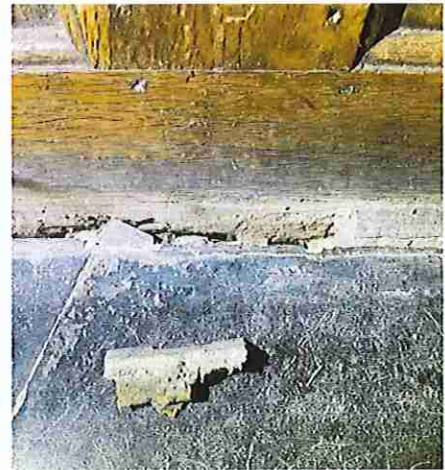
de cementvoegmortel komt los

A2025/11 | Laat kleine herstellingen uitvoeren en neem idealiter enkele preventieve conserverende maatregelen.

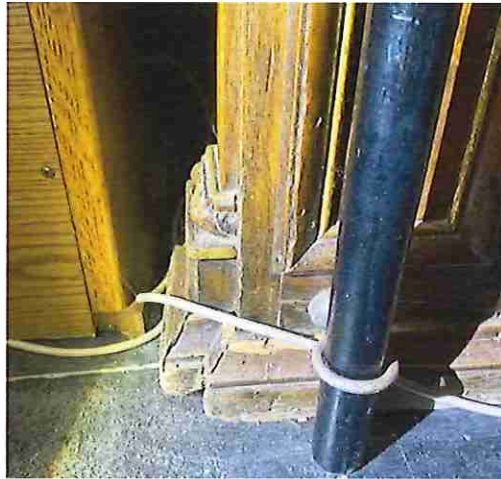
oude herstelling met kit

A2025/11 | Laat kleine herstellingen uitvoeren en neem idealiter enkele preventieve conserverende maatregelen.

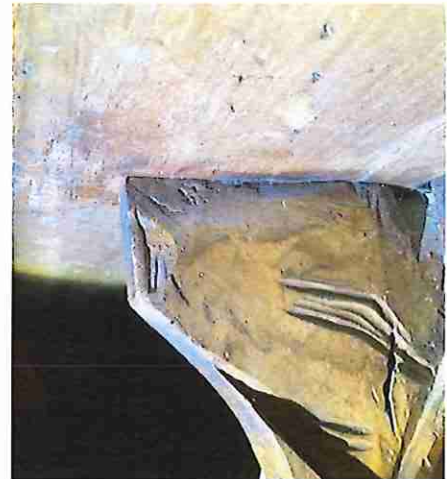
banksteunen: regelmatigte controle vereist

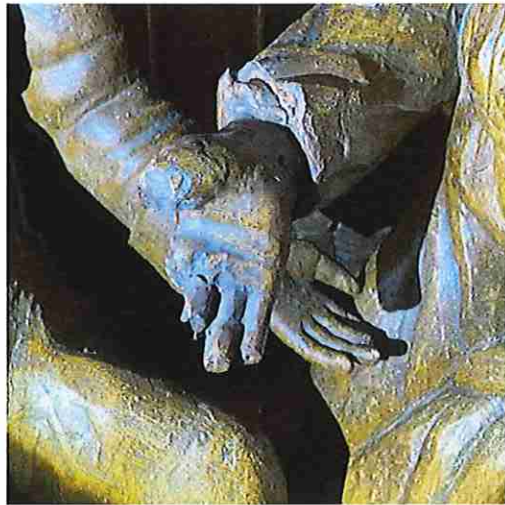
afgebroken onderdelen hand

A2025/11 | Laat kleine herstellingen uitvoeren en neem idealiter enkele preventieve conserverende maatregelen.

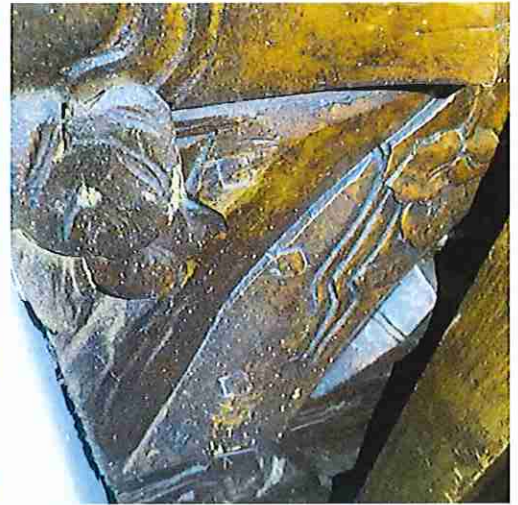
loszittend onderdeelje houtsnijwerk (links onder de kuip)

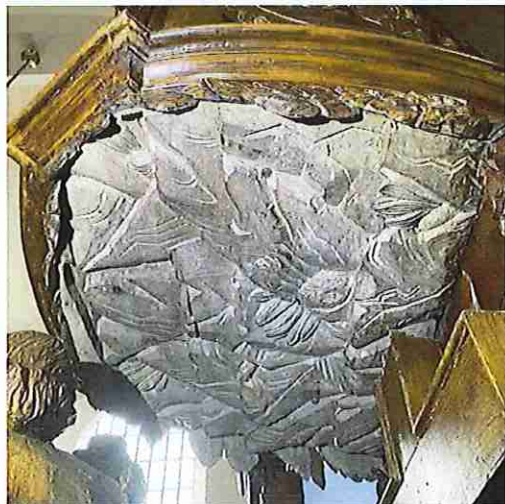
onderzijde kuip is matter van aard, een afwerking ontbreekt

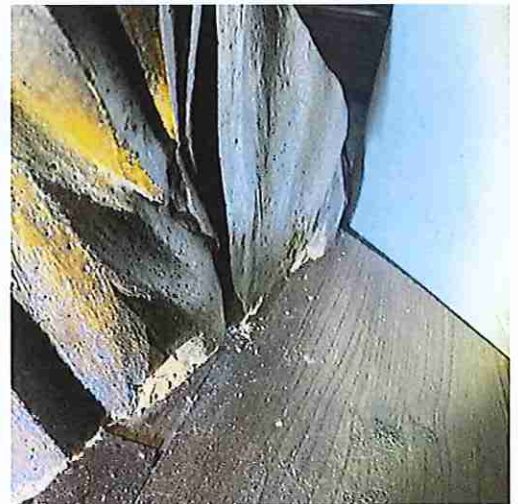
verzwakking van hout door insectenaantasting onderaan de basis

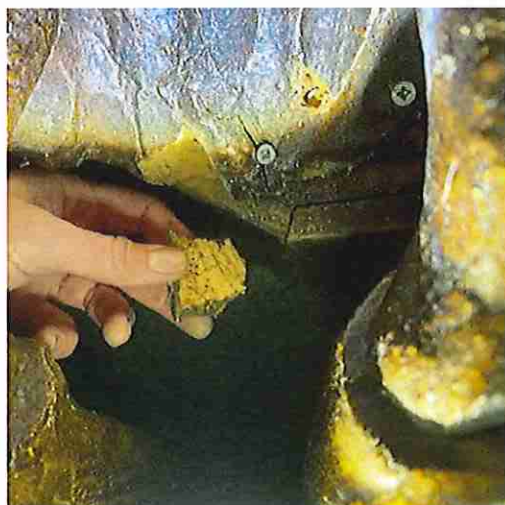
- de basis van de beelden bevat zones met aangetast verzwakt hout niet alles lijkt geconsolideerd
- er is een stuk afgebroken
- twee schroeven zijn zichtbaar geschroefd in de basis, dit is geen ethische keuze voor herstel en kan scheuren bewerkstelligen
- rechts van de beeldengroep, waar overig houtwerk aan grenst zijn er een tiental dode grote houtwormkevers (*Xestobium rufillosum*) vastgesteld (maar geen recente aantasting)
- een oude aantasting door grote houtwormkever (*Xestobium rufillosum*) situeert zich in de beeldengroep, de communiebank en lokaal in de aangrenzende zone van de lambrisering

basis: een vermolmd stuk hout is afgebroken, schroeven zijn in het hout geschroefd met errond scheurtjes.

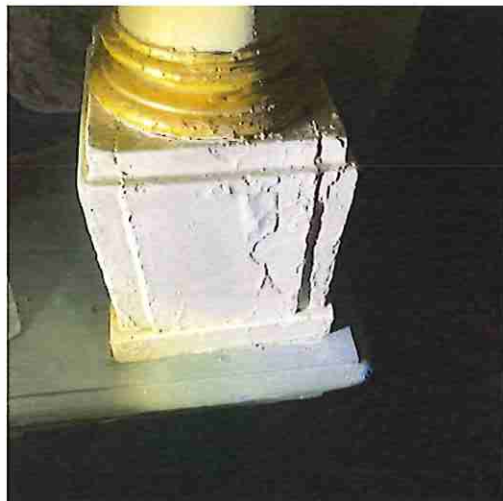
verfopstuwing

advies A2025/12 | Laat de afwerklaag op het processiebaldakijn fixeren

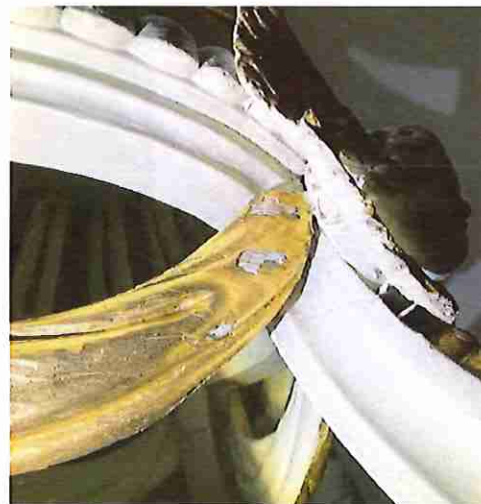
opstuwing van de vergulding en onderlagen: kans op verlies

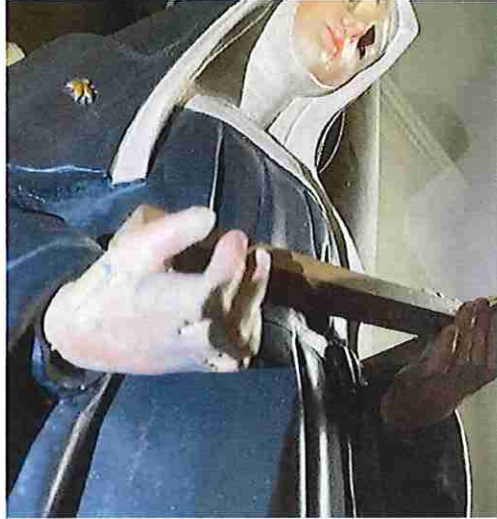
h. Rita: schade aan de rechterhand

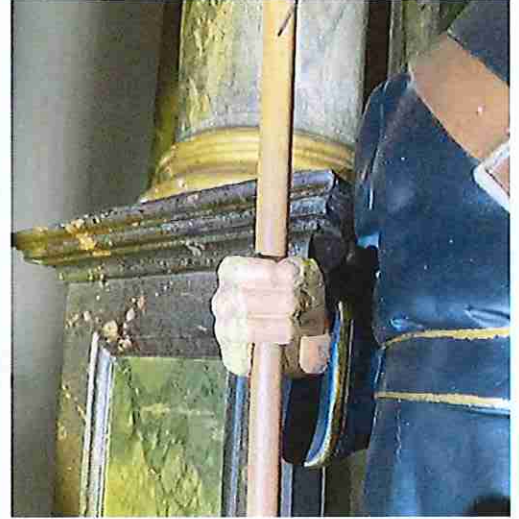
h. Gerardus van Majella: schade aan de rechterhand

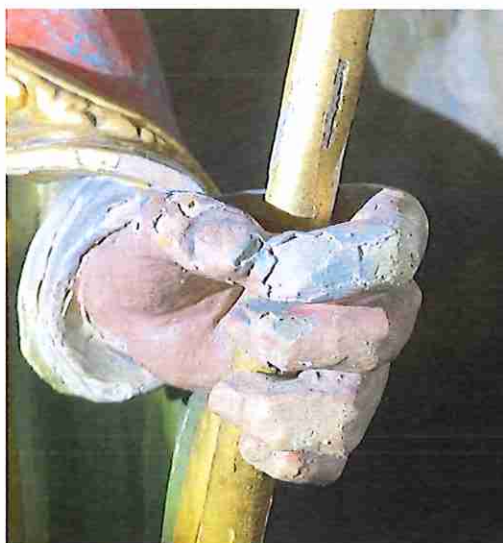
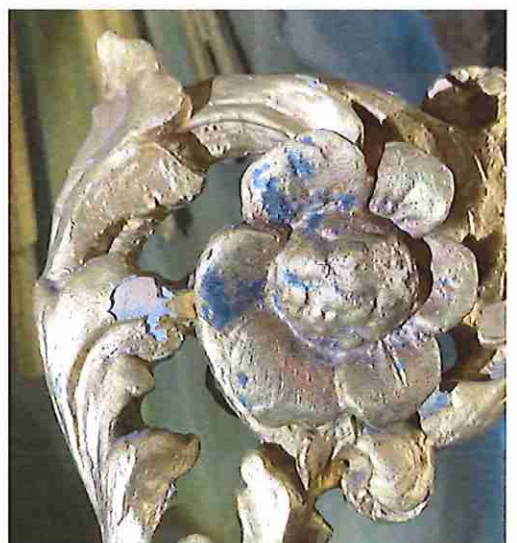
opstuwing vergulding en lacunes tot op het hout

advies A2025/13 | Laat de afwerklaag op het beeld h. Lambertus conserveren

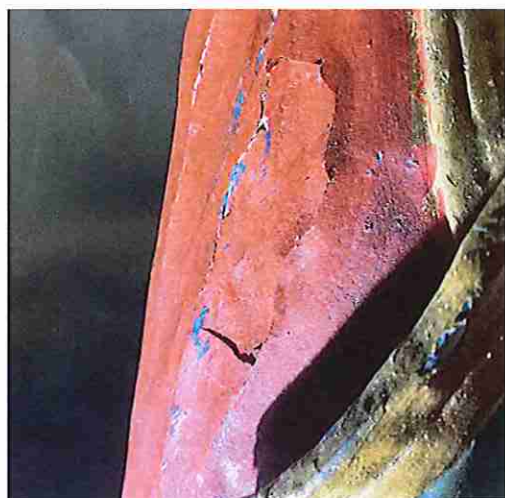
verfopstuwing

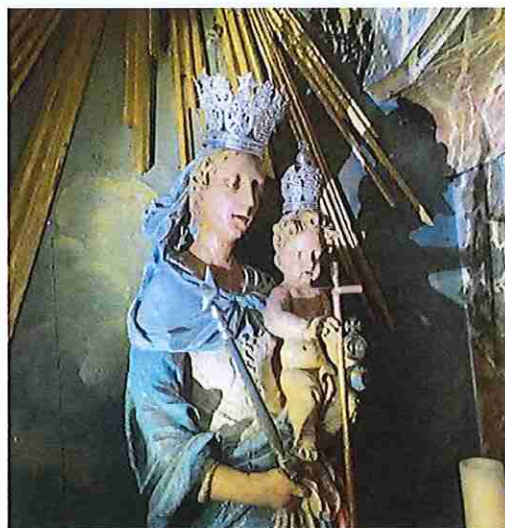
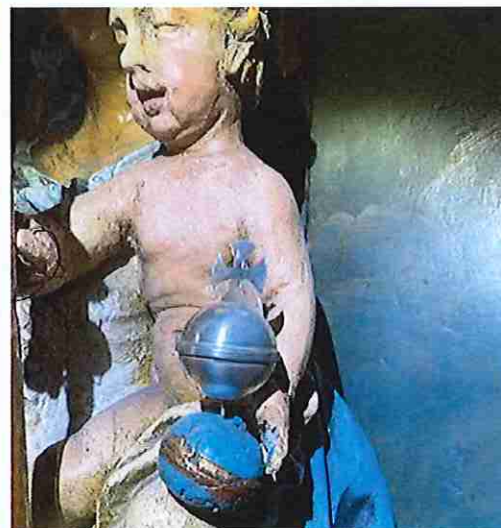
- vergeelde glanslaag met bevulling
- de vergulding is afgesleten van het kruis
- rechervoetje is afgebroken en ontbreekt (oud)
- verticale stabiele scheur vooraan in het gewaad van Maria
- de zilveren/verzilverde attributen zijn in goede staat

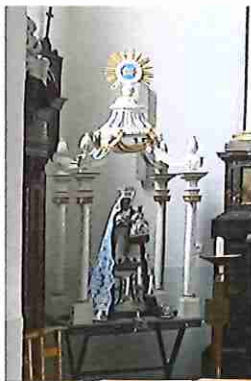
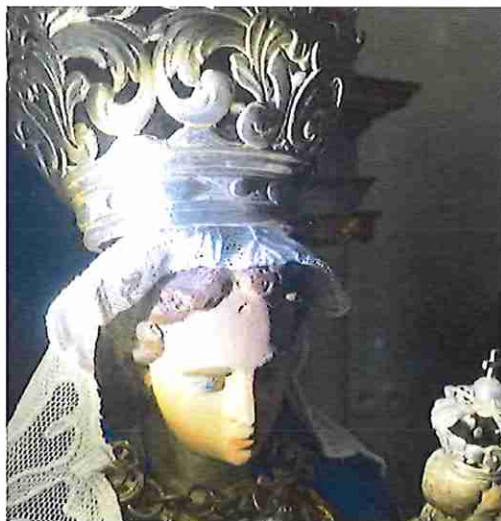
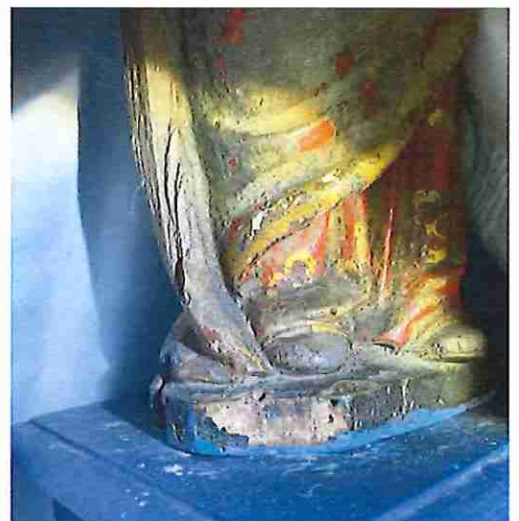
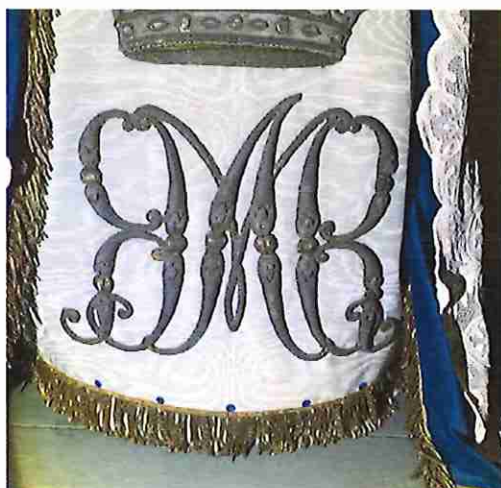
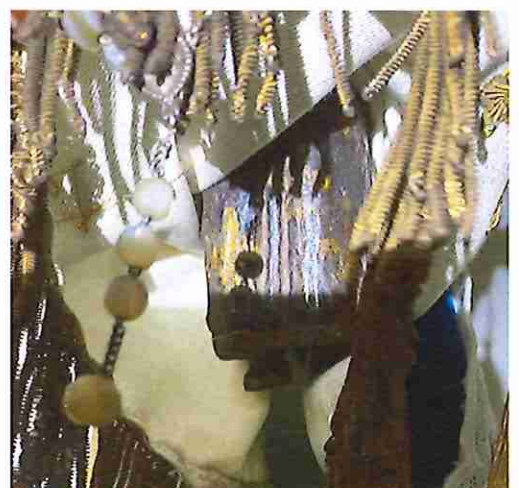
- moiré effect zilverlaken: gele vlekken en bestoft
