Sint-Martinuskerk

Sint-Martensstraat
9660 OPBRAKEL

Directie Erfgoed – dienst Monumentenwacht

ADMINISTRATIE & OPMERKINGEN

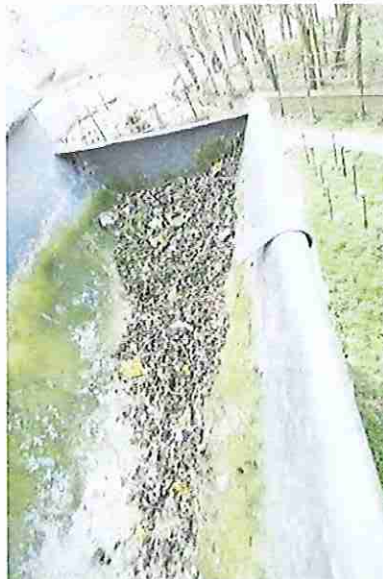
toestand goot

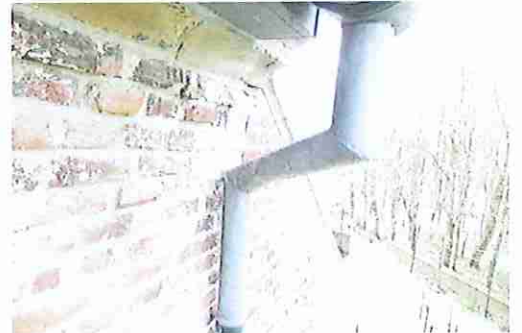
na wegscheppen van het vuil in de goot bleek de onderliggende afvoer een heel eind verstopt met vuil

toestand afvoer eronder

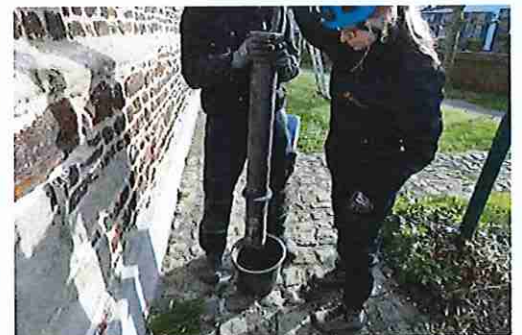
demonteren en uitkoteren van stampijpen

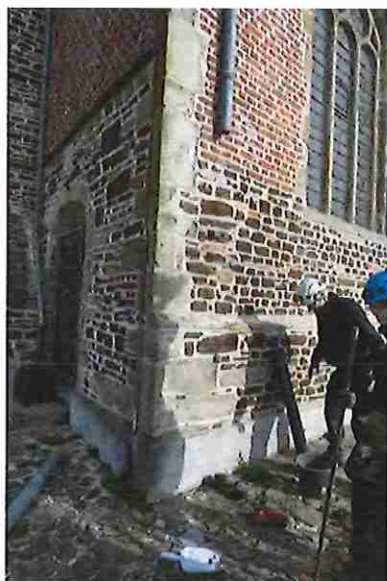
demonteren en uitkieren van stampijpen

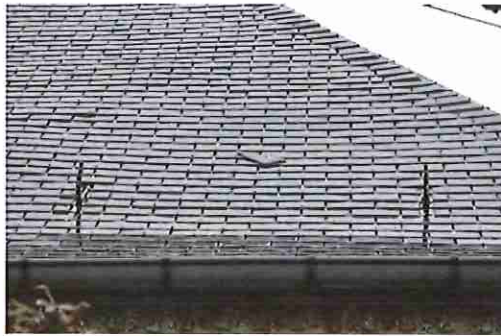
toestand	De toestand van de leibedekking is over het algemeen goed. Plaatselijk is een lei gescheurd/gebroken.
toelichting advies	Leien daken zijn duurzaam, maar vragen om regelmatig nazicht en zo nodig herstel. Momenteel zijn de daken nog in goede staat, maar het is raadzaam binnen enkele jaren een onderhoudsfirmat aan te stellen om op regelmatige tijdstippen nazicht en herstellingen te doen. Voor meer informatie: klik op de bijlage om deze te raadplegen.
meer informatie	Onderhoud van daken in natuurleien (2020 - OF 1.1).pdf
indicatieve hoeveelheid	Nader te bepalen
prioriteit	3-6 jaar
frequentie	Driejaarlijks
uit te voeren door	Dakwerker

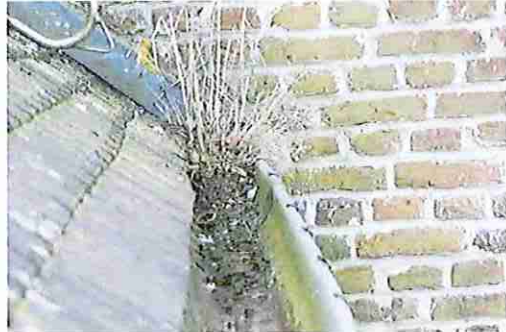
toestand	De tapgaten van de goten, afvoeren en afvoerputjes waren op vele plaatsen verstopt, met volgende nare gevolgen: <ul style="list-style-type: none">- overlopende goten.- kapot gevroren afvoer.- geblokkeerde kleppen met opstijgende rioolgassen tot gevolg, wat nadelig is voor de materialen van de afvoeren en goten.- de voegen van het voetpad zijn ter hoogte van de afvoerputjes uitgesleten door de foutieve afwatering.
toelichting advies	Voer deze onderhoudswerken regelmatig uit (of laat deze uitvoeren door een onderhoudsfirmat of personeel). Vervuiling is bij deze elementen één van de grootste schadeoorzaken. Een goed en regelmatig onderhoud is daarom zeer belangrijk. Let er bij het reinigen van de afvoerputjes steeds op om de binnenklep in de juiste positie terug te plaatsen. Voor meer informatie: klik op de bijlage om deze te raadplegen.
gerelateerde adviezen	A2024/13 Herstel de kapotte afvoerputjes.

verstopt tapgat waardoor het water niet meer in de afvoer geraakt.

indicatieve hoeveelheid Nader te bepalen
prioriteit Voor de winter
frequentie Tweejaarlijks
uit te voeren door Beheerder | Onderhoudsploeg

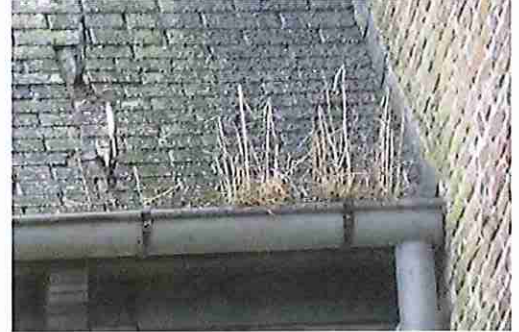
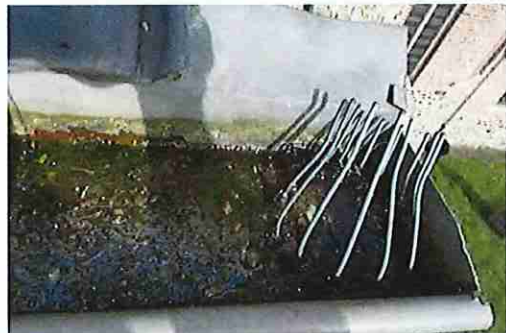
verstopt tapgat waardoor het water niet meer in de afvoer geraakt.

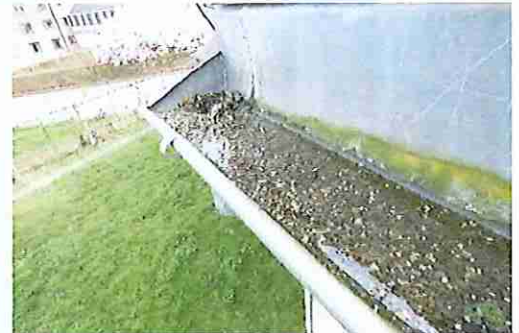
overlopende goot door verstopping tapgat

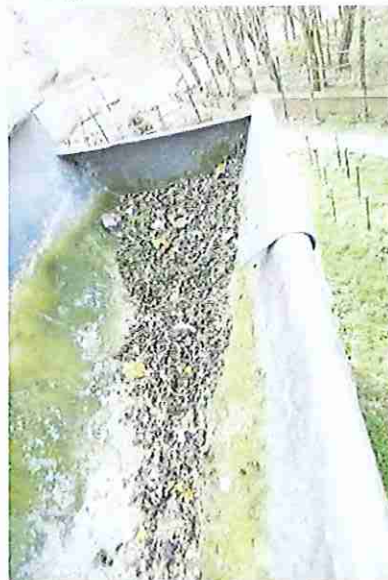
verstopt tapgat waardoor het water niet meer in de afvoer geraakt

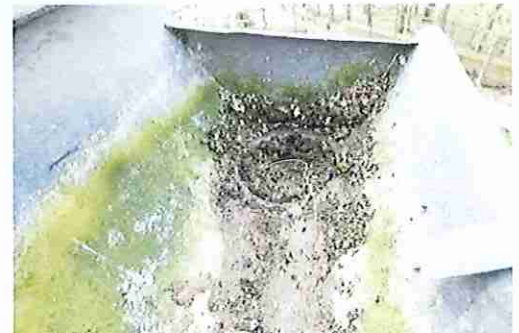
idem, na wegscheppen bovenste vuil; de onderliggende tapbuis was over een lengte van 40 cm verstopt met vuil

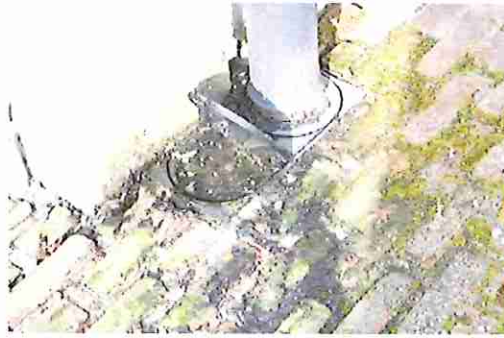
tot aan de klep verstopte afvoerputjes

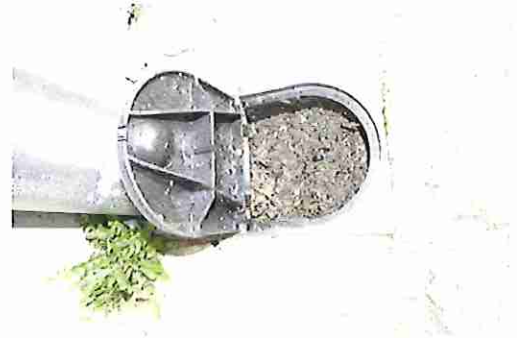
verstopt afvoerputje

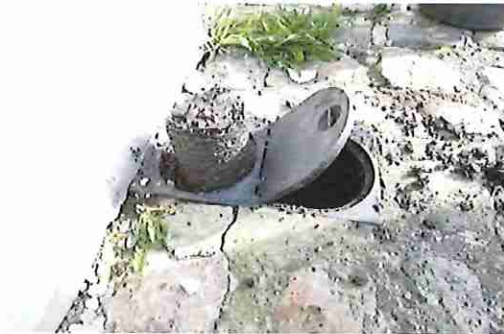
afvoerputje na demontage stampijp

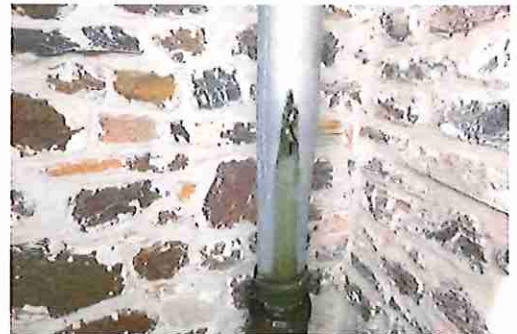
door vuil kapotgevoren afvoer

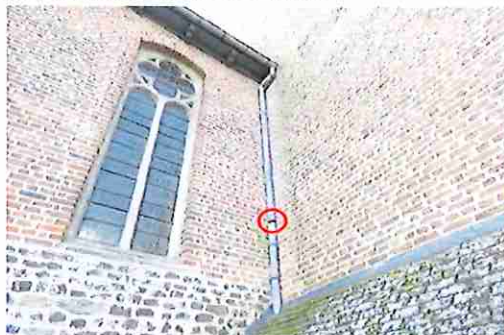
uit elkaar geschoven stampijp

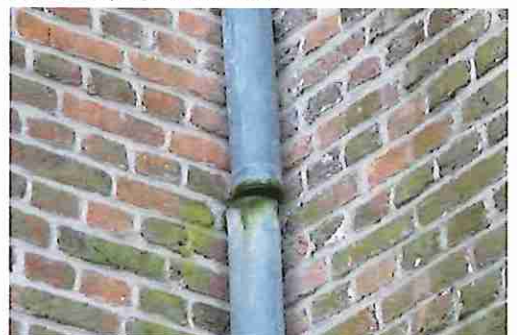
detail ; nadien hersteld door Monumentenwacht

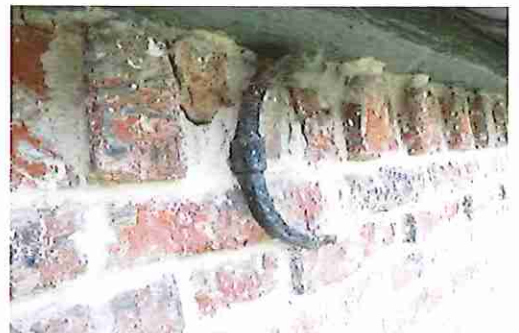
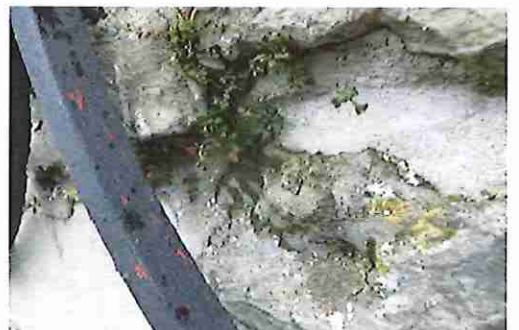
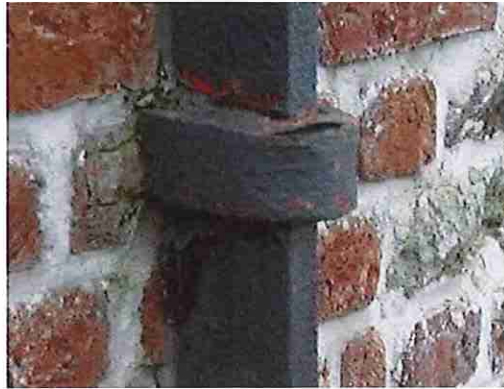
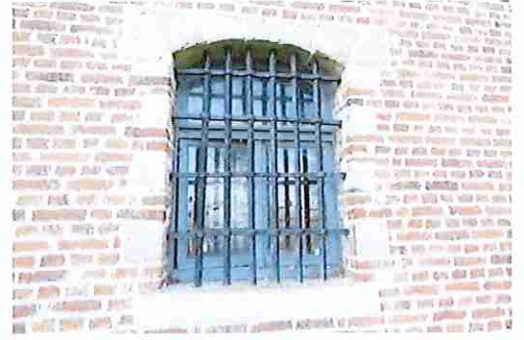
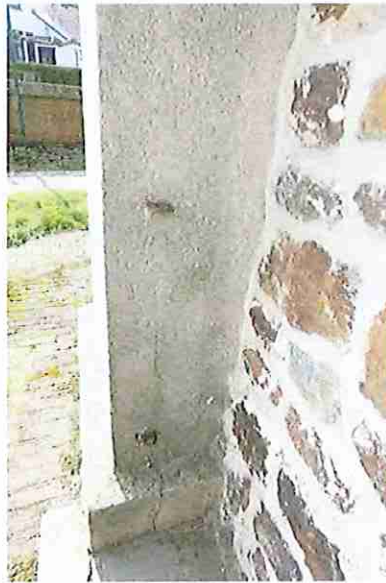
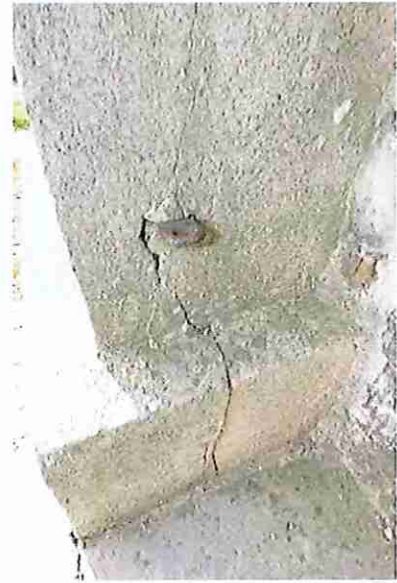
- torenkruis: in goede staat van onderhoud.
- muurankers: de afwerkklagen zijn gedeeltelijk verdwenen waardoor de grondlaag zichtbaar wordt. Op sommige plaatsen is roestvorming bezig, vooral ter hoogte van de strop.
- diefijzers: in goede staat van onderhoud.
- oude bevestigingen van een verdwenen hekje voor de calvarie: roestig. Door de roestvorming is de bezetting errond aan het scheuren.

Het is raadzaam de afwerkklagen in orde te stellen en deze in goede staat te houden.

Vergeet niet eerst de beschadigde onderdelen te herstellen/bij te werken.

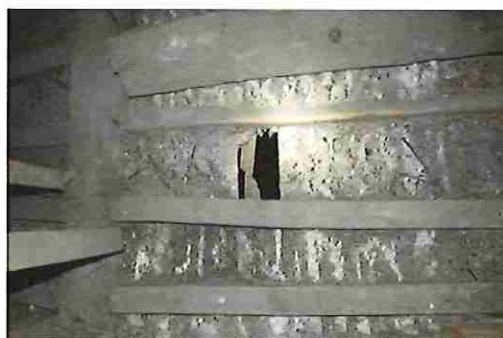
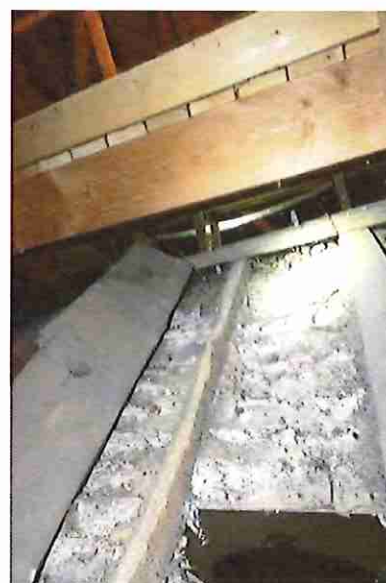
- toestand Aan de oostzijde van het plafond van het schip zit een gat in het stucgewelf.
- toelichting advies Dit kleine werkje kan bij gelegenheid gebeuren.
- indicatieve hoeveelheid Nader te bepalen
- prioriteit 3-6 jaar
- frequentie Eenmalig
- uit te voeren door Aannemer pleisterwerken

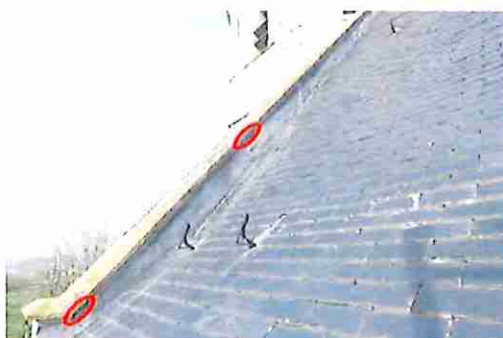
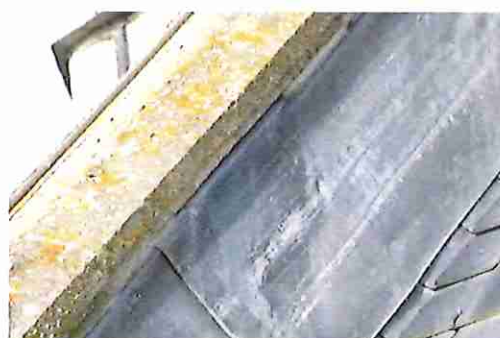
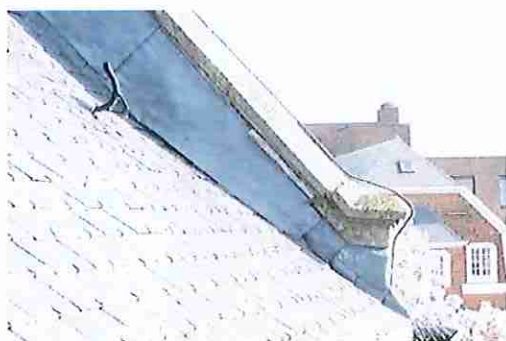
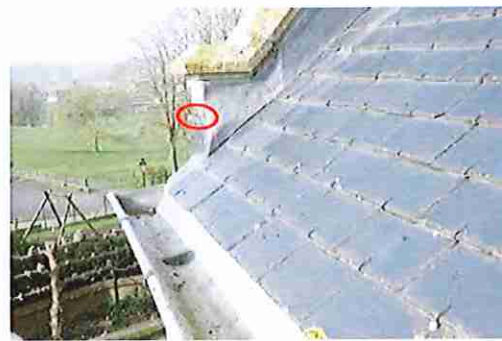
- toestand - Bij de aansluitingen van de daken met het opgaand muurwerk staat op verschillende plaatsen de voeg open tussen de loodslabben en de dekstenen.
- Bij het schouderstuk van de zuidwestelijke hoek is de loodslab bovenaan niet afgekit.
- indicatieve hoeveelheid Nader te bepalen
- prioriteit 1-3 jaar
- frequentie Eenmalig
- uit te voeren door Dakwerker

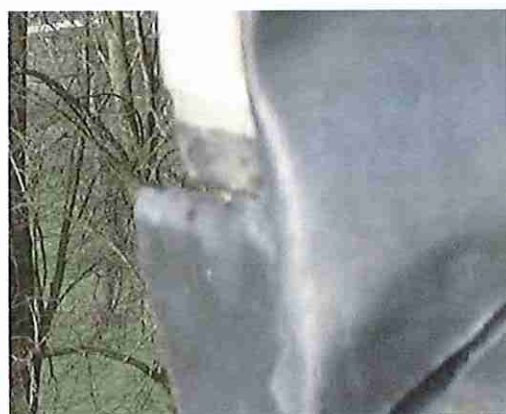
schouderstuk zuidwestelijke hoek

idem, detail

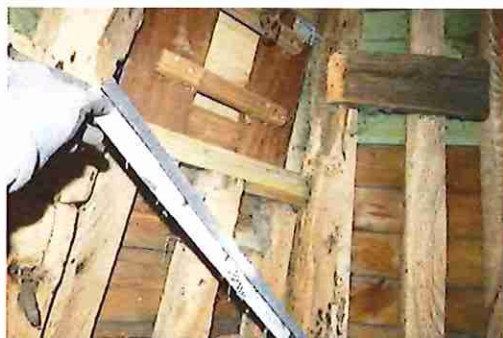
toestand Het bovenste torenluik is zeer nauw uitgevoerd. De leien en de randlijst hangen/hingen onvoldoende vast. Bij het (voorzichtig) naar buiten kruipen, kwamen er 3 leien en de randlijst los.

toelichting advies Indien er te weinig ruimte is om een luik aan te brengen, is het aangewezen dit aan te brengen op een lager gelegen gedeelte waar er meer ruimte is. Er is trouwens een lager gelegen torenluik maar de klimhaken die van daaruit vertrekken, zijn niet veilig bevestigd (zie lager). Men kan in dit geval opteren om enkel het lager gelegen luik te behouden mits verbetering van de bevestigingen van de klimhaken.

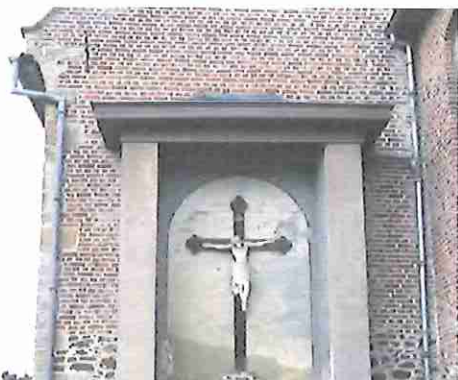
toestand De bakgoot van de calvarie heeft een foutief afschot waardoor er altijd (veel) water in de bakgoot blijft staan en de bakgoot aan de zuidoosthoek overloopt.

situatie: bakgoot helt af naar links (zuidzijde) terwijl de afvoer zich rechts bevindt

toelichting advies De eenvoudigste wijze om een correcte waterafvoer te bekomen bestaat erin een extra afvoer te voorzien aan de zuidzijde die kan aangesloten worden op de bestaande afvoer van de zijbeuk.

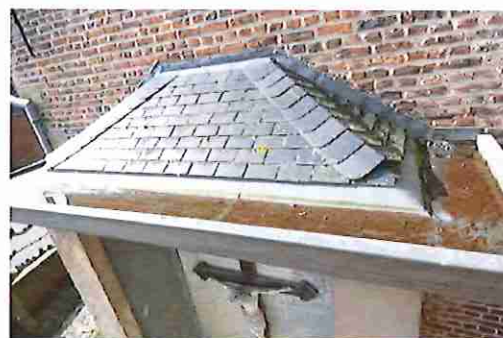
opgehoopt water geraakt niet bij de afvoer door foutief afschot van de bakgoot

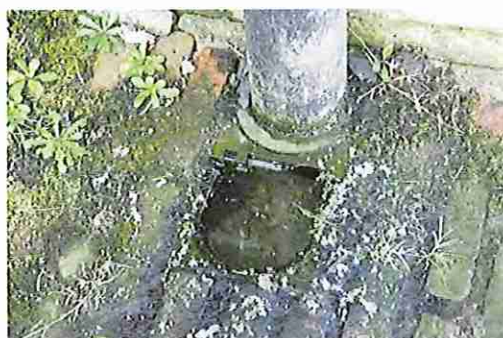
- bij één putje ontbreekt het bovendecksel.
- bij enkele andere is de binnenklep verdwenen waardoor de rioolgassen vrij spel krijgen.
- bij enkele afvoerputjes was de binnenklep foutief geplaatst, waardoor deze niet correct afsloot.

ontbrekend bovendeksel

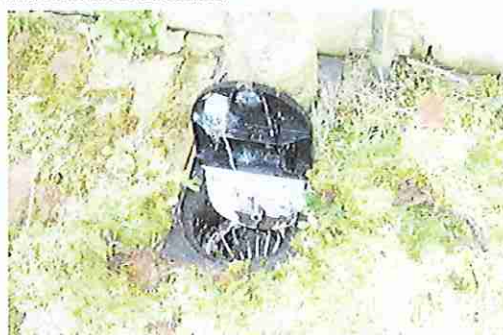
correct afvalputje met geopend deksel

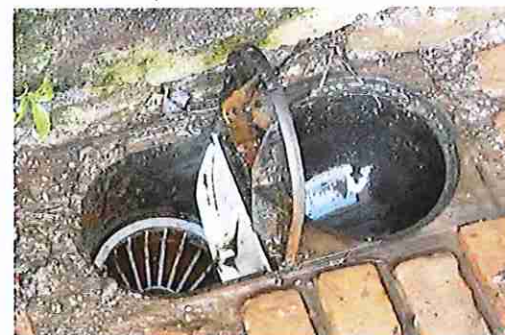
idem, na verwijderen van de afvoerpijp

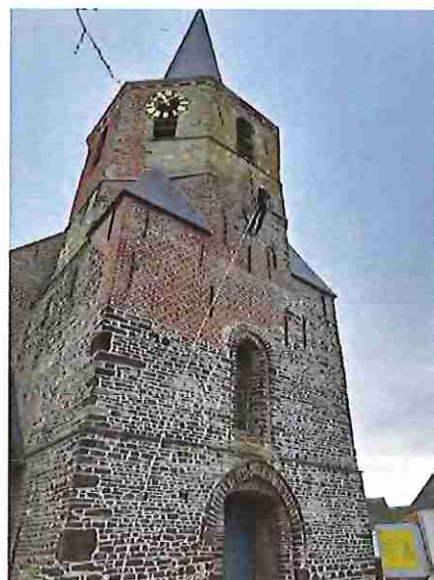
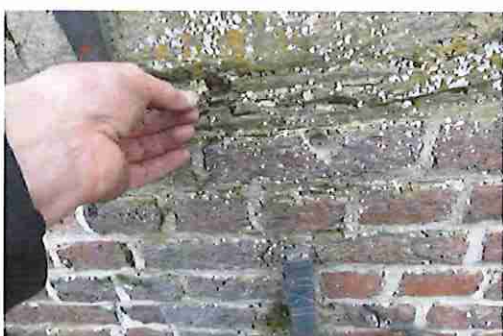
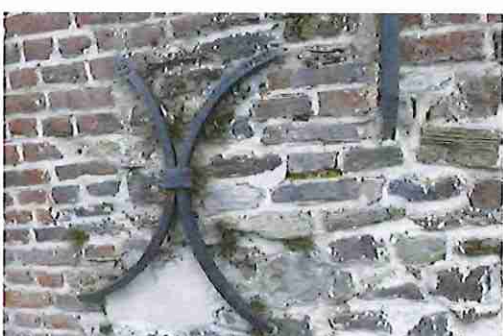
toestand Langs de binnenzijde van de toren zijn er vochtplekken op de westelijke muur. Dit zorgt voor afbrokkeling van het schilderwerk.

Het voegwerk is op verschillende plaatsen gescheurd, hangt los of is reeds afgebrokkeld. Op die plaatsen en rond de muurankers heeft zich plantengroei vastgezet, wat de situatie alleen maar erger maakt. De mossen en plantengroei zorgen voor een vochtig milieu en verhinderen het uitdrogen van het muurwerk. De wortels van de planten zorgen voor een verdere degradatie van het voegwerk.

toelichting advies De voegen voldoende diep en voorzichtig uithalen (de diepte is ongeveer 1,5 x breedte van de voeg). Met een kleine slijpschijf kunnen horizontale voegen licht ingeslepen worden om de spanning van de voeg te halen en schade aan de stenen bij het uitkappen te verhinderen. Werk verder zoveel mogelijk manueel om beschadigingen aan metselstenen door slijpschijven te vermijden. Nadat de voegen gereinigd en bevochtigd zijn, de voegmortel aanbrengen. Deze moet compatibel zijn met de bestaande leg- en voegmortel zowel wat eigenschappen, kleur, textuur en vorm betreft. Plaats een proefvlak om het resultaat goed te kunnen beoordelen en voeg niet onder te felle zon, bij regenweer of vrieskou.

Voor ouder metselwerk zal een 'compatibele' mortel meestal een kalkmortel zijn. Kalkmortels worden best verwerkt tussen maart en oktober om vorstschade aan de verse mortel te voorkomen.

Breng geen mortels op basis van cement aan bij 'zacht' metselwerk en (vorst)gevoelige bak- of natuursteen. De dichte cementmortel zorgt ervoor dat het vochttransport via de stenen loopt i.p.v. door de voegen, waardoor stenen beschadigd kunnen raken door vorst of zouten.

Het is tevens belangrijk langs de binnenzijde voor voldoende ventilatie te zorgen om de vochtige ruimte te laten uitdrogen.

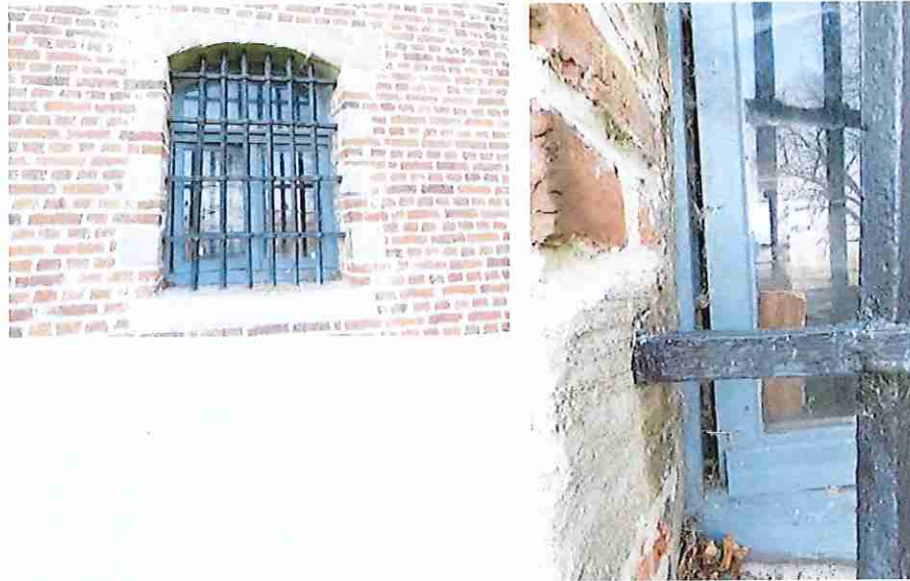
toestand De scharnieren van het raam van het stooklokaal staan open waardoor de linker vleugel (van buitenaf gezien) niet meer correct afsluit.

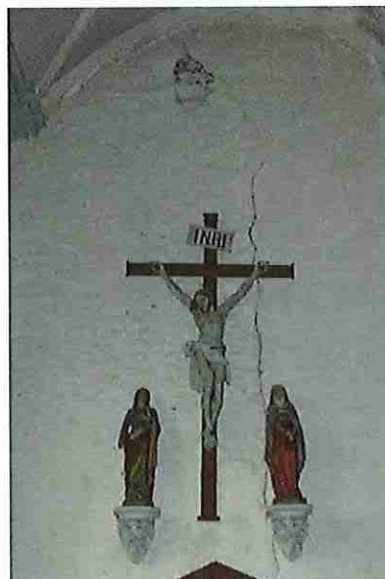
toestand Aan de binnenzijde van de zuidelijke zijbeuk vertoont de westelijke muur aantasting door vocht. De breuklijn tussen de buitenmuur en binnenmuur tekent zich duidelijk af. Enerzijds heeft de buitenmuur veel vocht te verwerken door regenval (westzijde) en anderzijds is de muur geschilderd met een niet dampdoorlatende verf. Het vocht dat in de muur binnendringt veroorzaakt daardoor blaasvorming van de verflagen.

toelichting advies Verwijder de oude verflagen en laat de muur goed uitdrogen. Breng nadien een dampopen verfsysteem aan.

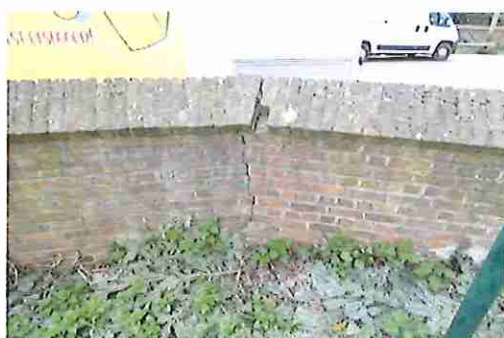
toestand	Hier en daar vertoont de omheiningsmuur scheuren. Plaatselijk ontbreken er stenen. Op bepaalde plaatsen is het voegwerk uitgespoeld/verdiept.
toelichting advies	Het is raadzaam nieuwe bakstenen aan te brengen waar deze weggevallen zijn en op regelmatige afstand de zettingsscheuren in te binden. Bewust voorziene verticale zettingsvoegen moeten niet ingebonden worden.
indicatieve hoeveelheid	Nader te bepalen
prioriteit	1-3 jaar
frequentie	Eenmalig
uit te voeren door	Metser

zettingsscheur

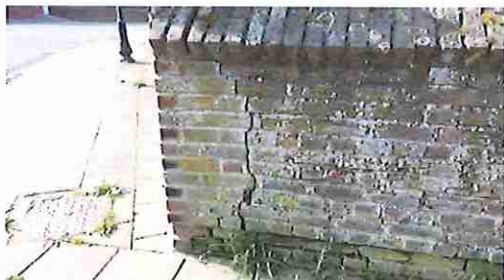
zettingsscheur

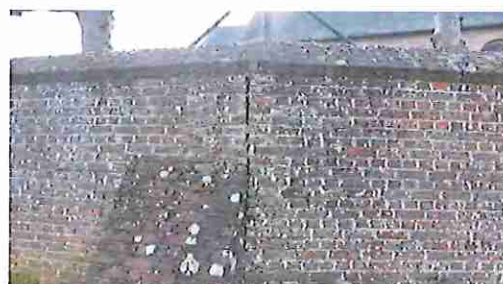
verticale zettingsvoeg

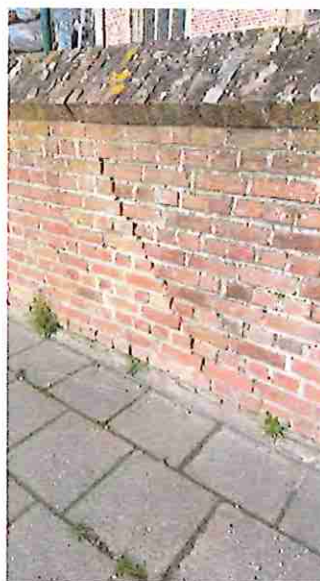
zettingsscheur

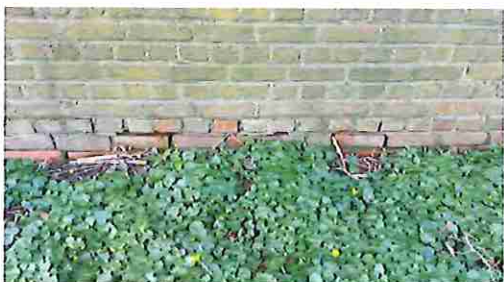
uitgespoeld voegwerk

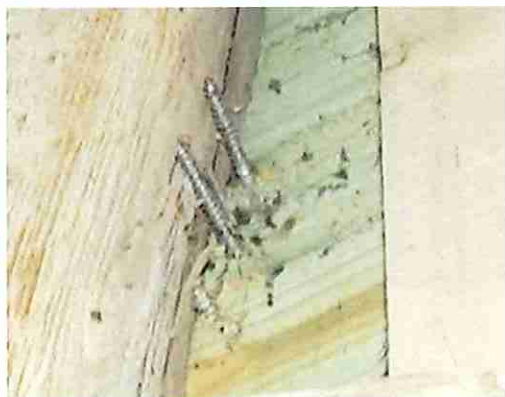
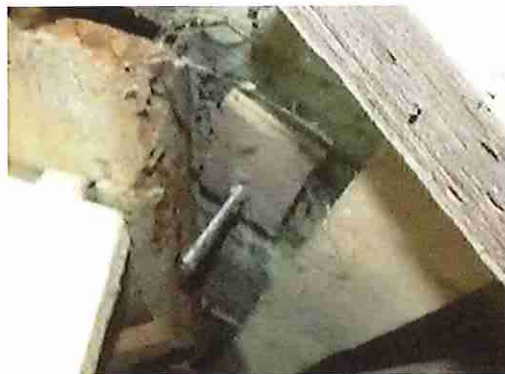
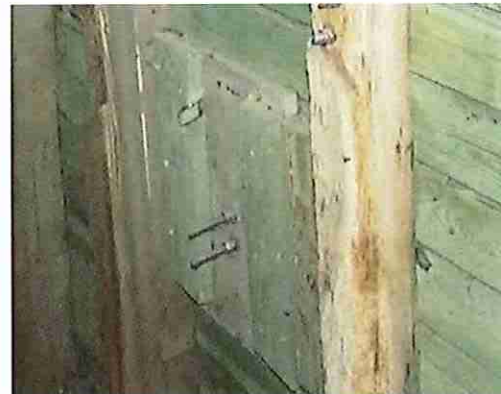
toestand Verscheidene klimhaken zijn onvoldoende stevig vastgehecht. Soms zitten de houtschroeven naast de keper in plaats van erin zodat enkel het dakbeschoot voor vasthechting zorgt. Op vele plaatsen is het dakbeschoot slechts lichtjes versterkt met een plankje. Soms is er maar 1 bout geplaatst om de haak vast te hechten.

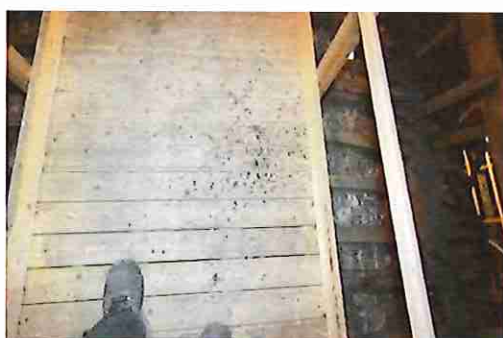
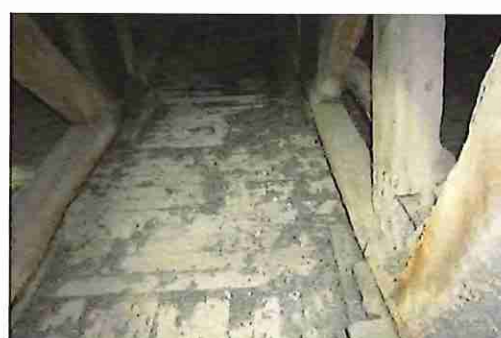
toestand Op de zolders van het object werd de aanwezigheid van vleermuizen vastgesteld.

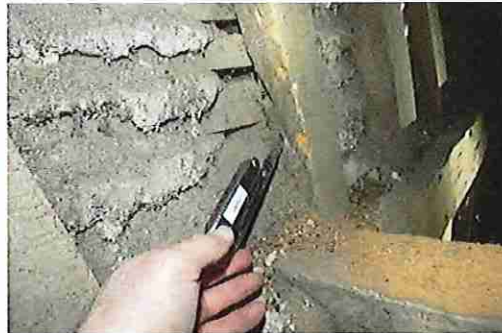
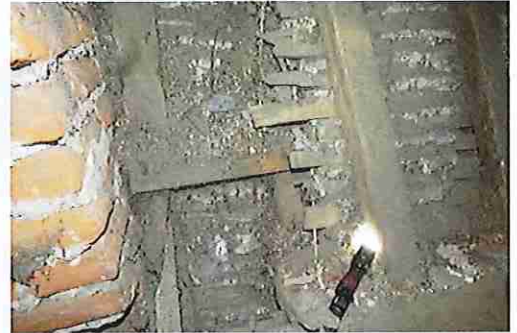
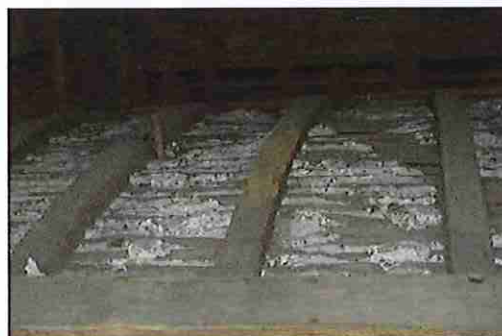
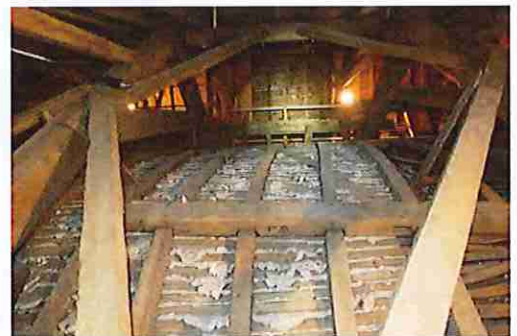
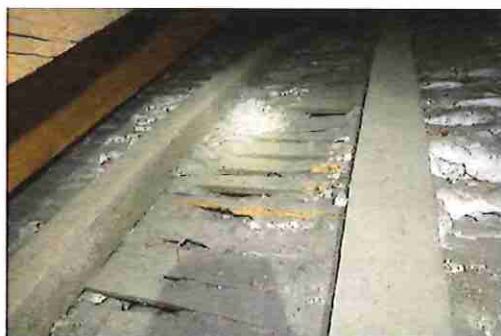
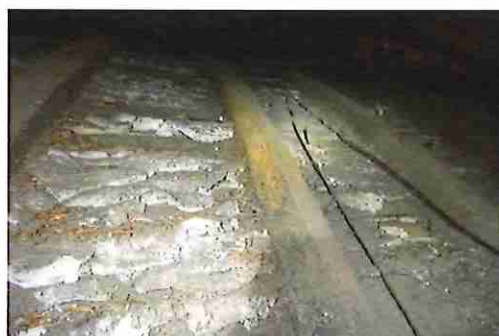
toestand Op verschillende plaatsen zijn de dragende delen van de stucgewelven aangetast door houtborende insecten.

- toelichting advies
- Door het vele stof is het niet duidelijk of het enkel om oude aantastingen gaat. Het is daarom aangewezen de aangetaste plaatsen te reinigen en op te volgen.
 - Controleer daartoe de zolder op nieuwe uitvliegopeningen, verse hoopjes boormeel (fijn beige poeder) en dode insecten. Doe dit bij voorkeur tijdens of kort na het uitvliegseizoen van de insecten dat van maart tot en met juni loopt.
 - Eventueel met behangerslijm dun papier op het aangetaste hout kleven. Bij het uitvliegen maken de insecten hier ook gaatjes in; nieuwe gaatjes wijzen op een actieve aantasting.

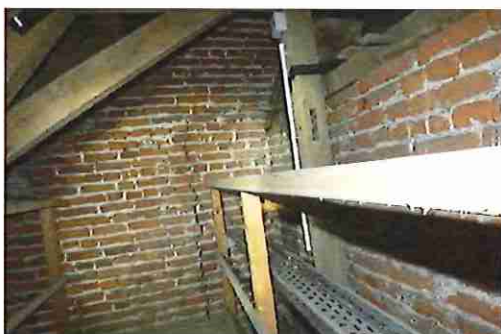
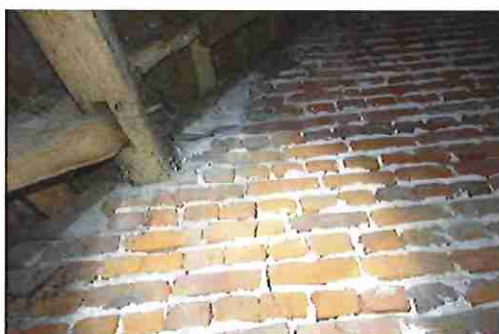
- toestand - Op de zolder van de noordelijke zijbeuk is in de oostelijke muur een scheur waarneembaar in het baksteenmetselwerk. Van deze scheur is langs de buitenzijde niets te merken.
- Boven het westelijke raam van de zuidelijke zijbeuk is een lichte zettingsscheur zichtbaar.

toelichting advies Het betreft kleine zettingsscheuren. Het volstaat de situatie op te volgen.

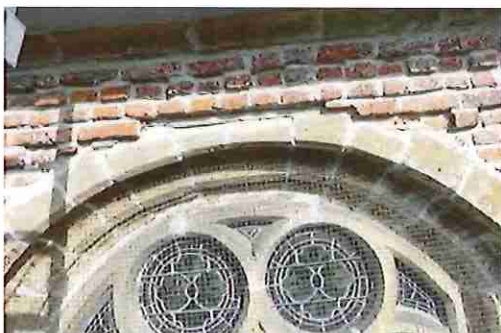
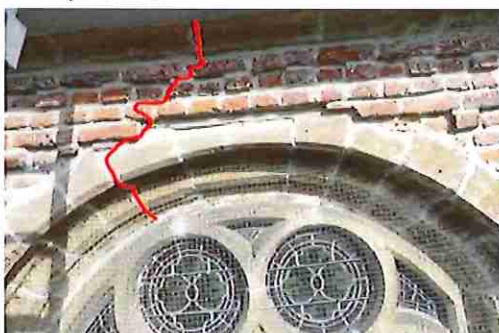
bovenzijde scheur
