**Sint-Lambertuskerk**

Hollebeekstraat  
9661 PARIKE

## ADMINISTRATIE & OPMERKINGEN

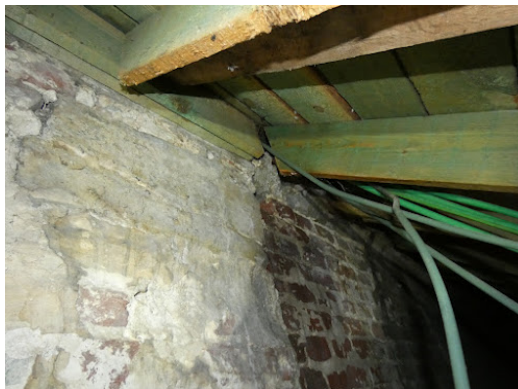
- 1) In de sacristie was er waterinsijpeling vastgesteld. Op de zolder erboven was het vochtspoor nog zichtbaar. Bij inspectie van de daken werd vastgesteld dat een lei van de bovenzijde van het schip was afgebroken en naar beneden gegleden. Op de plaats waar de gebroken lei verdwenen was, is er geen waterinsijpeling. De afgebroken lei zelf was echter blijven steken in de onderliggende zalinggoot. Daarachter had zich vuil opgehoopt, wat mede gezorgd heeft voor het lek. Er was eveneens vuil opgehoopt onder de loden slabben die de aansluiting verzorgen van het dak van het schip met het opgaand muurwerk. Waarschijnlijk was de waterinfiltratie te wijten aan een combinatie van beide factoren. Monumentenwacht verwijderde het vuil en plaatste de loden aansluitingen terug in hun juiste positie.

1) waterinfiltratie op zolder boven sacristie

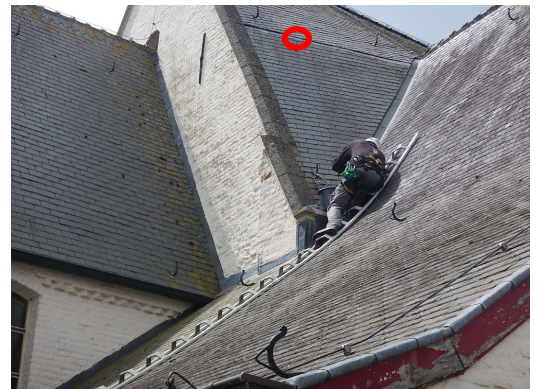
lokalisering afgebroken lei

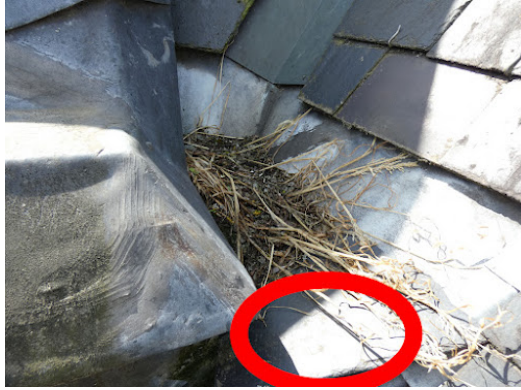
*aanduiding van afgebroken lei waarachter zich vuil heeft opgehoofd*

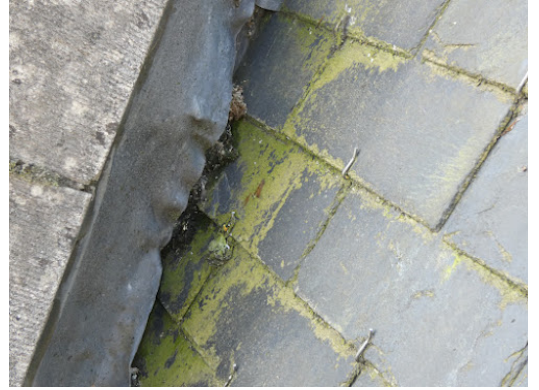
*vastgehecht vuil onder loden aansluiting tegen het opgaand muurwerk*

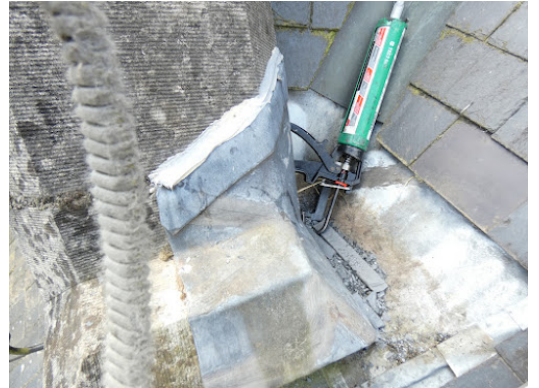
*ontbrekende aankitting*

- 2) Op de deksteen boven dezelfde zalinggoot was de ingewerkte loden slab niet aangekit. Monumentenwacht dichtte de sleuf met kit.
- 3) Op het dak van de sacristie waren enkele leien gebroken of geperforeerd, met lekken tot gevolg. Monumentenwacht verving de kapotte leien.

*herstelling door Monumentenwacht*

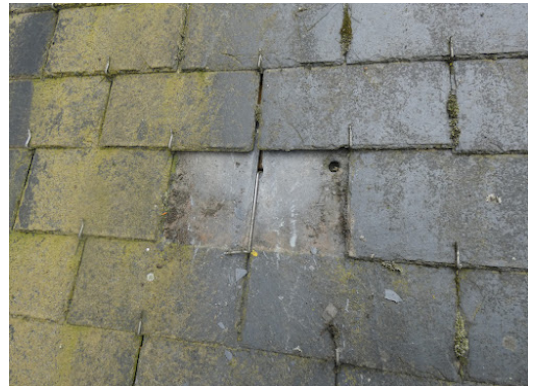
*perforatie van dubbele lei*

*idem, na uithalen bovenste lei*

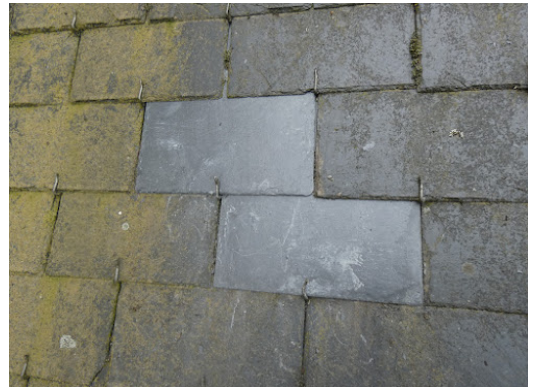
*gebroken lei*

*herstelling door Monumentenwacht*

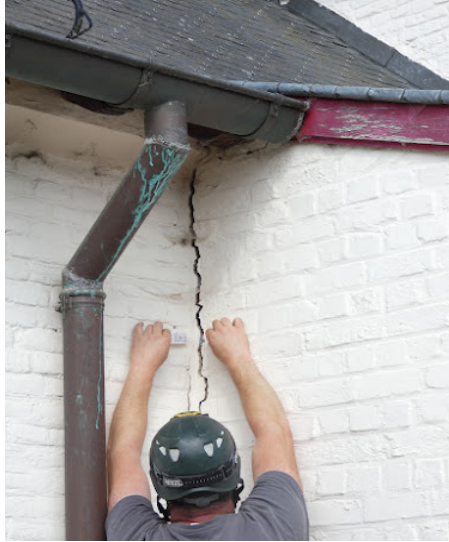
*plaatsen van hoekscheurmeter*

- 4) Plaatsen van een hoekscheurmeter.  
Om de verzakking van het stooklokaal beter te kunnen opvolgen, plaatste Monumentenwacht een hoekscheurmeter.
- 5) Tijdens de inspectie van de goten en afvoeren ontstopte Monumentenwacht 3 afvoeren die bedekt waren met brokstukken en vuil (zie verder).

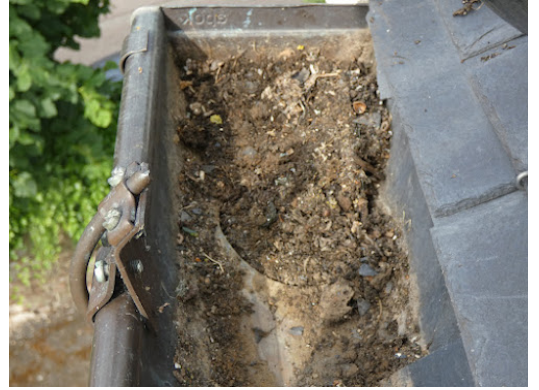
*detail verstopte afvoer*

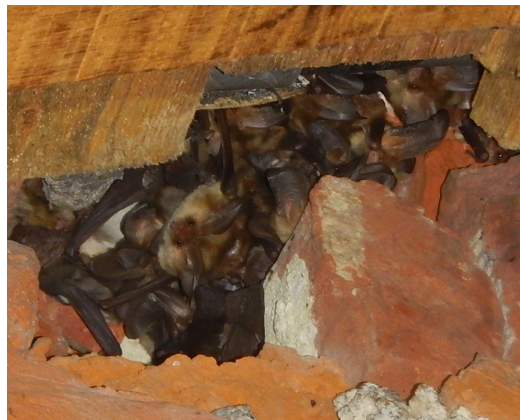
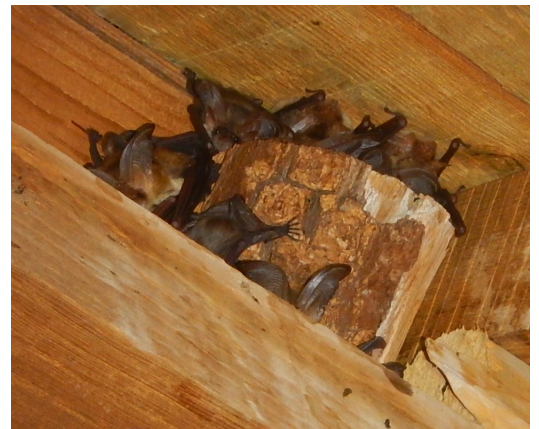
- toestand Op verschillende plaatsen op de zolder van het schip, stelden we de aanwezigheid vast van vleermuizen.
- toelichting advies Houd er rekening mee dat er in het gebouw beschermde diersoorten aanwezig zijn. Dit houdt enkele beperkingen in:

- laat dieren en nesten ongemoeid en sluit invliegopeningen niet af;
  - voer geen werken uit tijdens het broedseizoen;
  - vermijd het gebruik van schadelijke producten;

- contacteer de lokale vleermuizenwerkgroep.
- Plaats eventueel nestkasten waar vogels/vleermuizen in alle rust kunnen broeden zonder overlast te veroorzaken. Als eigenaar of beheerder kan je bij het Agentschap Natuur en Bos advies krijgen over hoe je het gebouw zo vleermuisvriendelijk mogelijk kan inrichten. Met kleine ingrepen kan je al heel wat bereiken, kijk voor meer informatie naar dit filmpje: <https://youtu.be/PLfkC3IOyU8>. Er lopen regelmatig subsidieprojecten voor soortenbescherming, vraag naar de mogelijkheden bij het Agentschap Natuur en Bos of je gemeente.

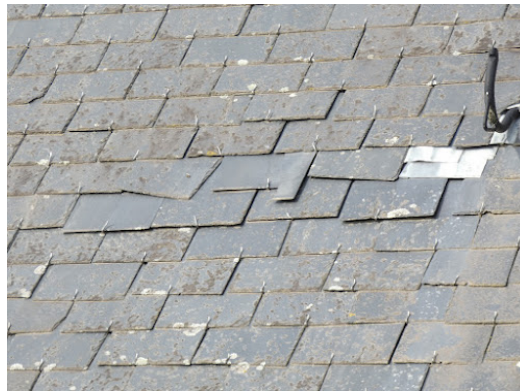
- toestand Plaatselijk waren er leien gebroken of uitgezakt. Waar er kans was op waterinsijpeling werd dit hersteld door Monumentenwacht (zie hoger).
- toelichting advies Leien daken zijn duurzaam, maar vragen om regelmatig nazicht en zo nodig herstel. Het is raadzaam hiervoor een onderhoudsfirma aan te stellen.
- Voor meer informatie: klik op de bijlage om deze te raadplegen.
- bron [Onderhoud van daken in natuurleien \(2020 - OF 1.1\).pdf](#)
- indicatieve hoeveelheid Nader te bepalen
- prioriteit 3-6 jaar
- frequentie Driejaarlijks
- uit te voeren door Dakwerker

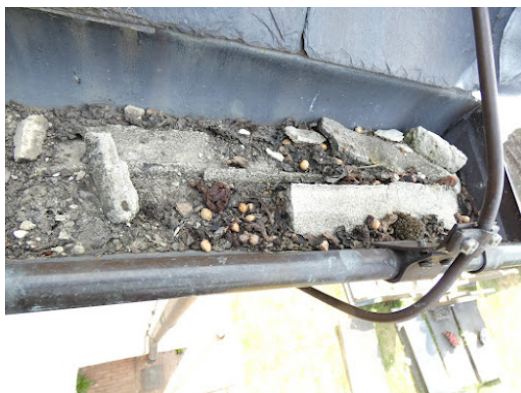
- toestand Over het algemeen waren de goten vrij proper maar plaatselijk was er vuil opgehoopt dat tot verstoppingen kan leiden met waterschade tot gevolg.
- Brokstukken die afkomstig zijn van het dak (bv. stukken van leien en afgevallen aanstrijkmortel van de nokken) kunnen samen met bladresten en ander organisch afval verstoppingen veroorzaken.
- toelichting advies Voer deze onderhoudswerken regelmatig uit (of laat deze uitvoeren door een onderhoudsfirma of -personeel).
- Vervuiling is bij deze elementen één van de grootste schadeoorzaken. Een goed en regelmatig onderhoud is daarom zeer belangrijk.
- Voor meer informatie: klik op de bijlage om deze te raadplegen.
- bron [dakwaterafvoer reinigen \(2019 - OF 2.1\).pdf](#)
- indicatieve hoeveelheid Nader te bepalen
- prioriteit Voor de winter
- frequentie Jaarlijks
- uit te voeren door Beheerder | Onderhoudsploeg

door afval en vuil verstopte afvoer

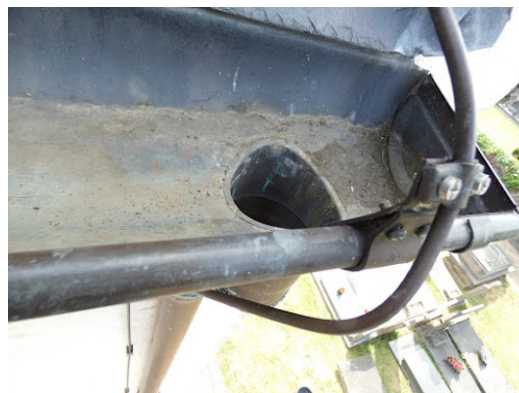
dezelfde afvoer na reiniging

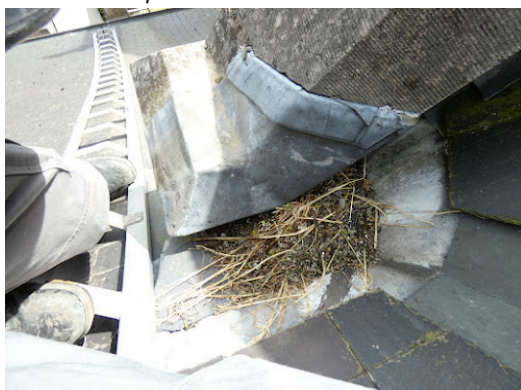
opgehoopt vuil in zalinggoot

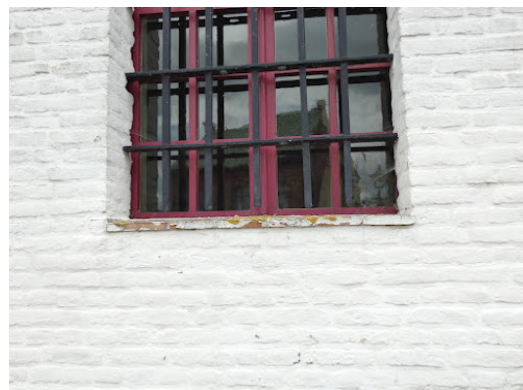
- windveren: het schilderwerk is op vele plaatsen afgebladderd en verdwenen.
- ramen: in goede staat van onderhoud.
- deuren: de afwerkklagen zijn verschaald bij de voordeur en de deur van het stooklokaal. Bij de deur van de sacristie zijn de afwerkklagen in goede staat.
- calvarie: vooral bij het kruis zijn de afwerkklagen afgebladderd waardoor het hout niet meer beschermd is.

*raam*

Het is raadzaam de afwerkklagen in orde te stellen en deze in goede staat te houden.

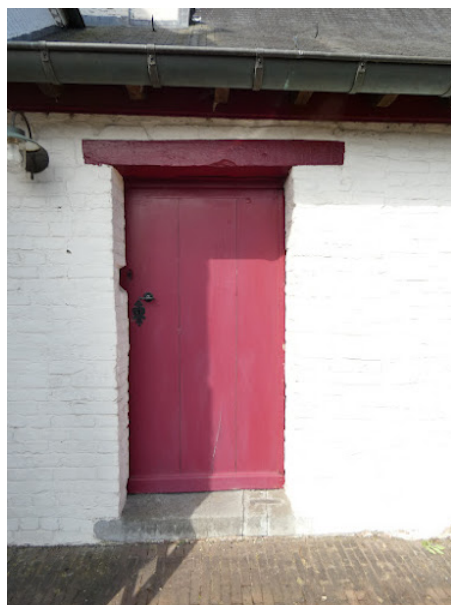
*deur sacristie*

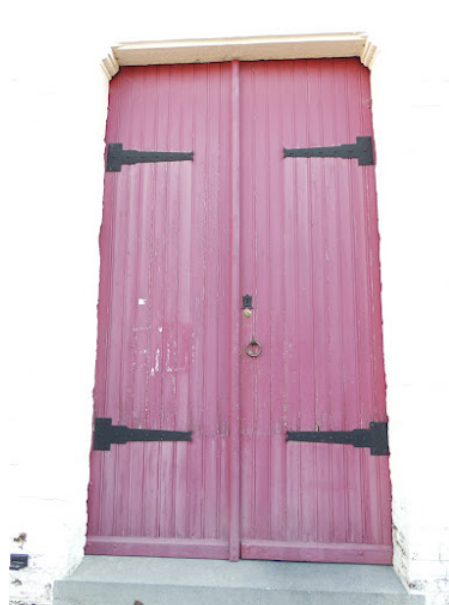
*voordeur*

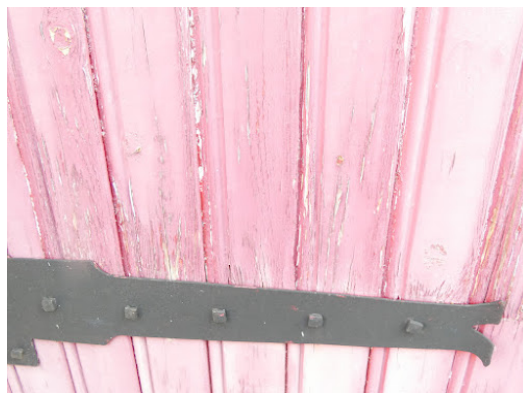
detail voordeur

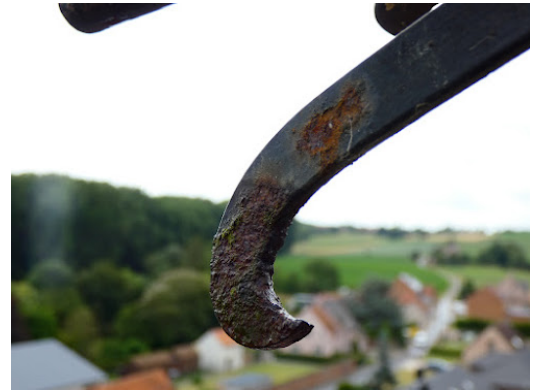
- torenkruis: aan de horizontale uiteinden is er roestvorming aanwezig.
- gevellantaarn: er is beginnende roestvorming aan de onderzijde van de kap.
- muurankers: in goede staat van onderhoud.
- diefijzers: in goede staat van onderhoud.
- stampijpen: het schilderwerk is op vele plaatsen verschaald. Plaatselijk is er roestvorming aanwezig.
- hekken: beginnende roestvorming.

horizontale uiteinden torenkruis

Het is raadzaam de afwerkklagen in orde te stellen en deze in goede staat te houden.

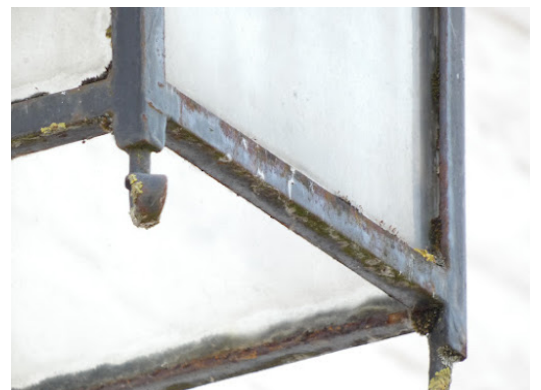
detail gevellantaarn

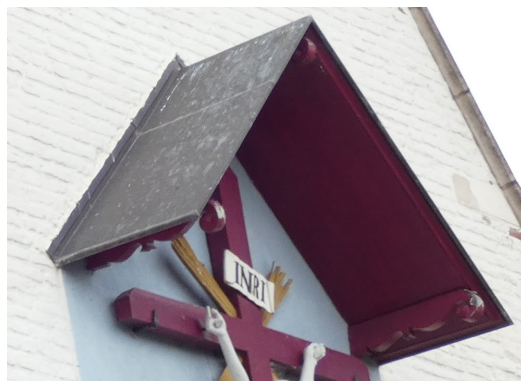
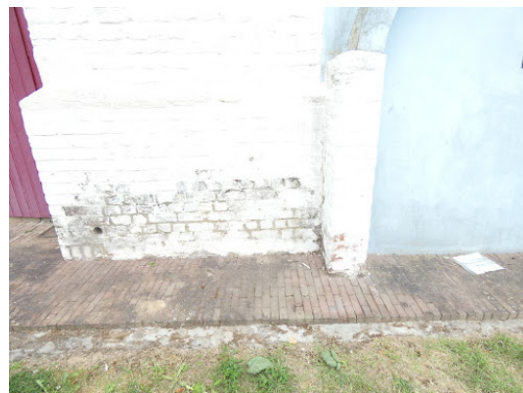
toestand Het zadeldak van de calvarie is niet voorzien van gootjes. Het water loopt recht naar beneden waar het spatwater veroorzaakt en het muurwerk belast met schade tot gevolg.

*schade door spatwater, afkomstig van het dak van de calvarie*

toelichting advies Het volstaat aan beide kanten onderaan het dak een klein gootje met spuwer te voorzien dat het water naar de oostzijde (weg van het gebouw) laat afvloeien.

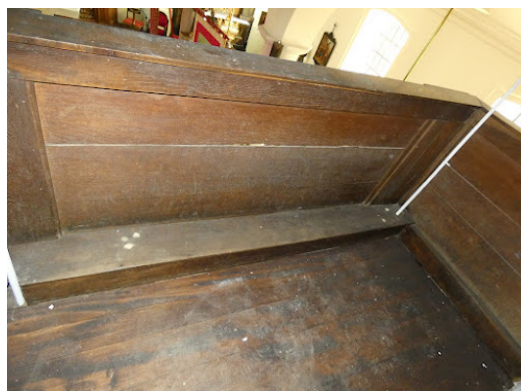
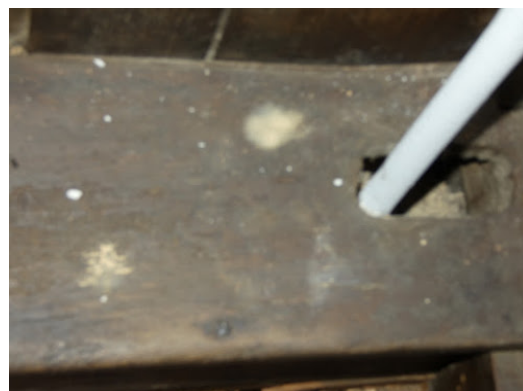
- toestand Op de zuidzijde van het doksaal is er aantasting door kleine klopper (Anobium punctatum).
- toelichting advies Pas volgende handelingen toe:
- Ontstoffen van de onderdelen.
  - Bestrijken van alle hout met een gepast insecticide.
  - Aanbrengen van een registratieplaatje (datum, behandeling, producten, uitvoerder)

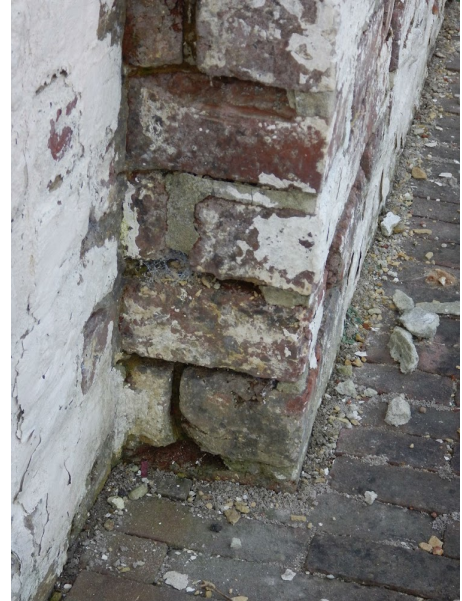
toestand Over de hele plint komen voegen los. Vermoedelijk is dit te wijten aan opstijgend en/of opspattend vocht.

Voornamelijk bij de plinten van de transepten is dit het meest uitgesproken.

toelichting advies - Bij het voegen is het van groot belang om een ademende (kalk) mortel te gebruiken. Meer

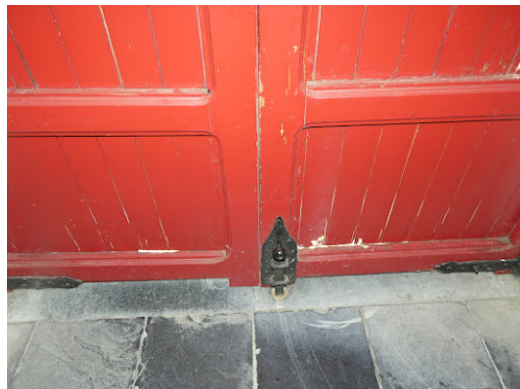
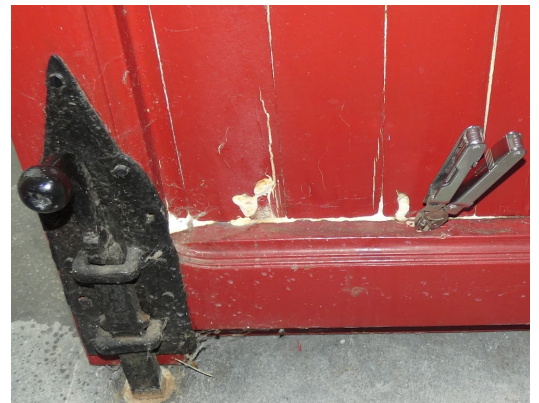
toestand Bij beide vleugels van de inkomdeur is de onderzijde verzwakt door houtrot en zwam.  
indicatieve hoeveelheid Nader te bepalen  
prioriteit 1-3 jaar  
frequentie Eenmalig  
uit te voeren door Schrijnwerker

*detail zwamaantasting*

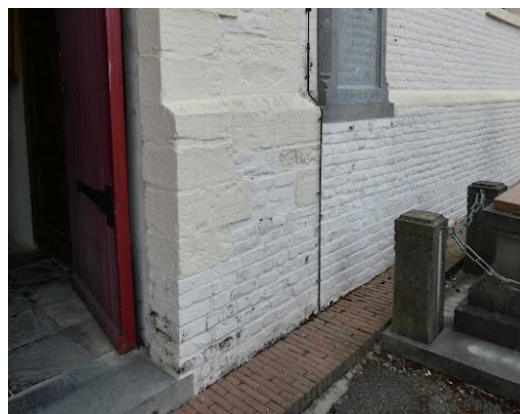
toestand Langs de binnenmuur van de zuidzijde van de ingang is er een vochtaantasting merkbaar. Onder de aantasting is er een gecementeerde plint aanwezig die ondoordringbaar is voor het vocht waardoor de schade pas boven de plint tot uiting komt. Aan de buitenzijde bestaat de muur uit baksteenmetselwerk en beginnen de vochtsporen veel dichterbij de grond. Voor de kerkmuur is een smalle verharding aangebracht wat spatwater veroorzaakt door het regenwater dat van het gootloze dak van de toren afloopt.

toelichting advies Het vermijden van spatwater dat van de toren afloopt, kan de situatie verbeteren. Men kan hiertoe de verharding voor de muur verwijderen en vervangen door een eenvoudige plantenbegroeiing.

Intussen is het belangrijk langs de binnenzijde de muren te laten uitdrogen en de afbrokkelingen en zoutuitbloeiingen droog af te borstelen en te verwijderen.

Indien de situatie op die manier onder controle gekomen is, kan men het stucwerk van de muren herstellen en na uitdroging, een dampopen verf (kalk- of andere minerale verf) aanbrengen.

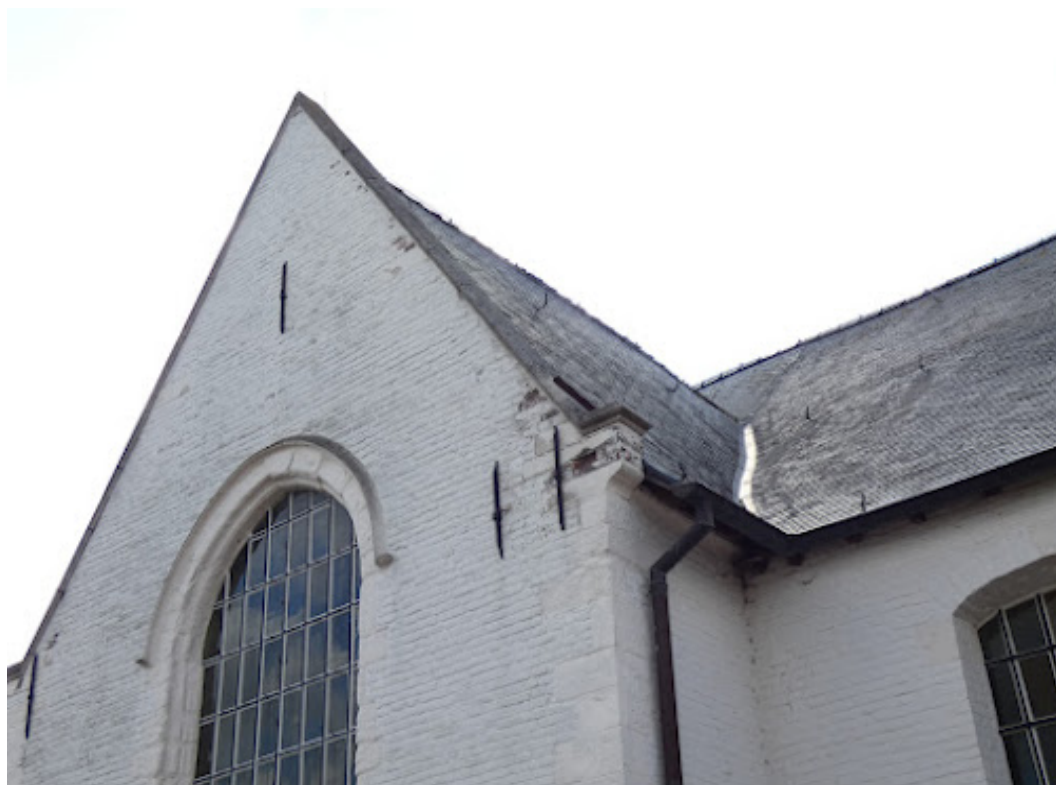
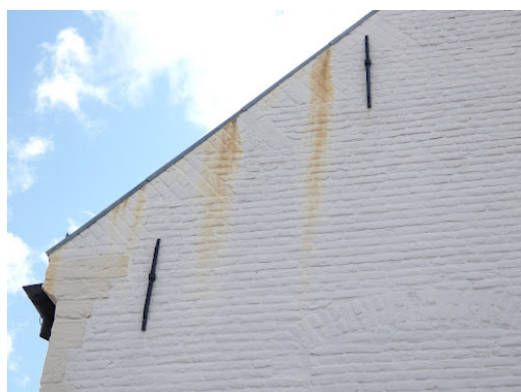
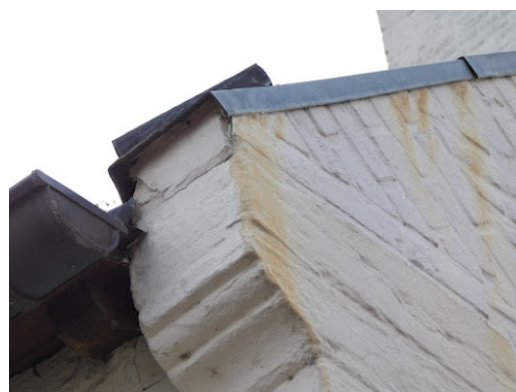
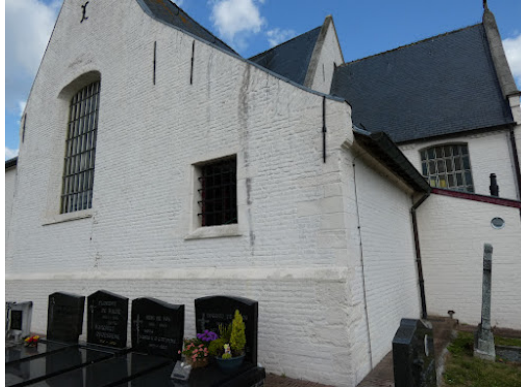
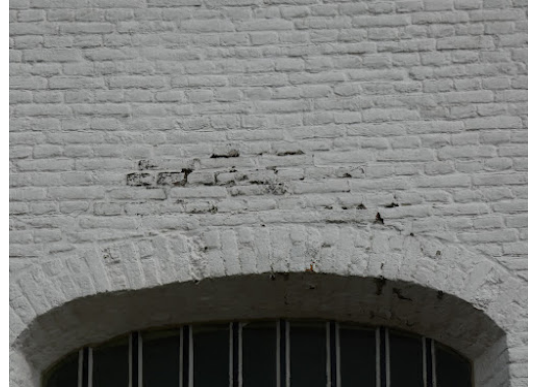
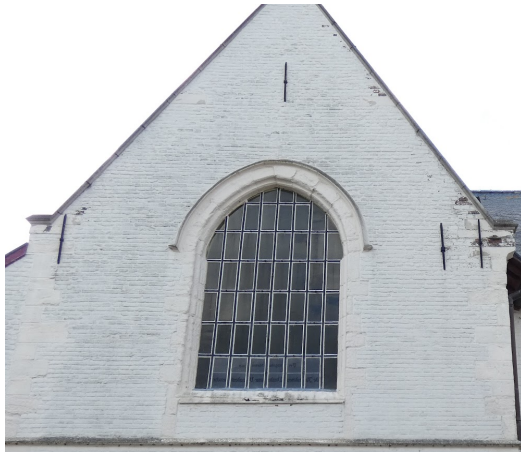
toestand	Op verschillende plaatsen zijn er vlekken ontstaan of bladdert het schilderwerk af. Mogelijks waren de muren onvoldoende uitgedroogd en gereinigd toen het schilderwerk aangebracht werd.
toelichting advies	Voor een goede hechting van de afwerkingslagen dient de ondergrond voldoende uitgedroogd te zijn.
indicatieve hoeveelheid	Nader te bepalen
prioriteit	1-3 jaar
frequentie	Eenmalig
uit te voeren door	Schilder

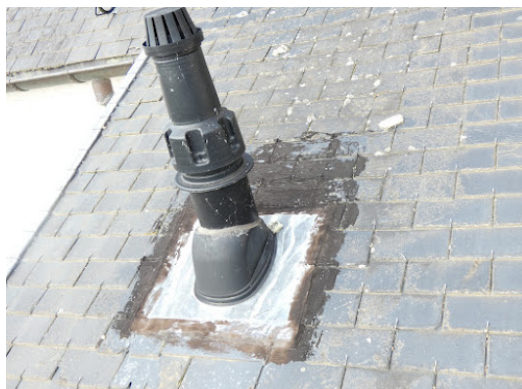
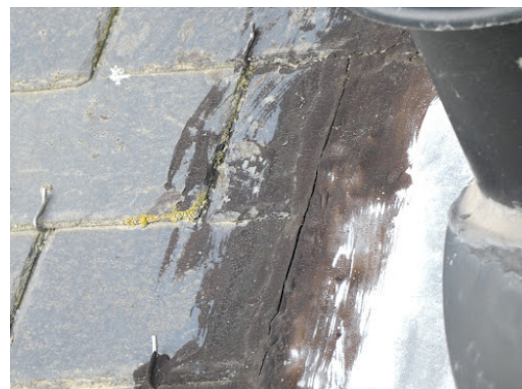
- toestand De rookafvoer van de verwarmingsketel geschiedt door een verticale schouw die het dak van het stooklokaal doorbreekt. De loden aansluiting is echter niet waterdicht waardoor er water insijpelt.
- toelichting advies Indien mogelijk kan men opteren om de rookafvoer via een horizontale buis door de muur te plaatsen. Aldus zou het leien dak niet doorbroken moeten worden en kan het vakkundig gedicht worden met leien.
- indicatieve hoeveelheid 1 st
- prioriteit 1-3 jaar
- frequentie Eenmalig
- uit te voeren door Aannemer technieken

*lekkende aansluiting*

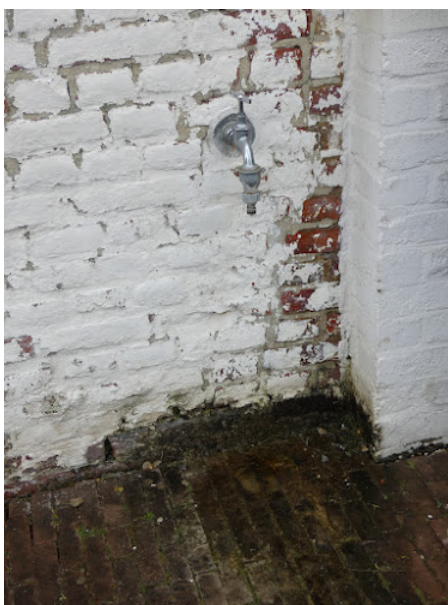
- toestand Door spatwater ten gevolge van de lekkende kraan wordt de buitenmuur van de sacristie extra belast met plaatselijke schade tot gevolg.
- indicatieve hoeveelheid 1 st
- prioriteit 1-3 jaar
- frequentie Eenmalig
- uit te voeren door Aannemer-technieken

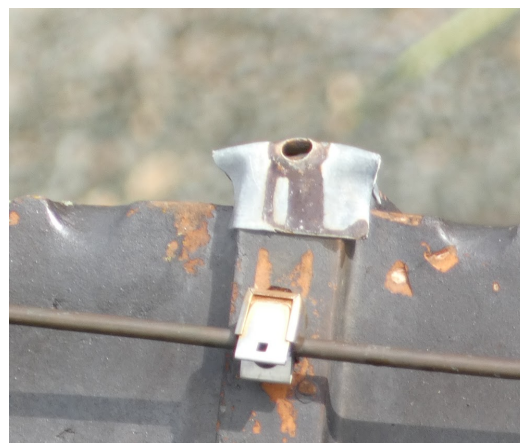
toestand	Op de nokken van beide transepten zijn verschillende klemmen van de daalleidingen van de bliksemafleider doorgebroken. De daalleidingen hangen half los te wiebelen op de nokken.
indicatieve hoeveelheid	Nader te bepalen
prioriteit	1-3 jaar
frequentie	Eenmalig
uit te voeren door	Specialist

*gebroken klem*

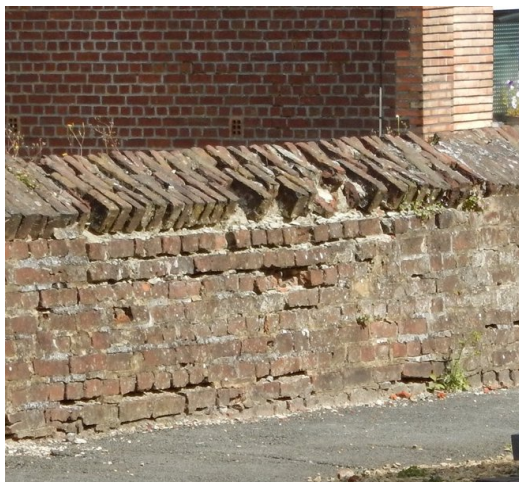
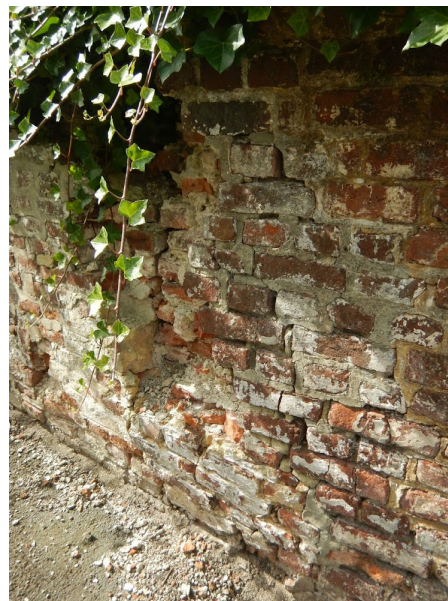
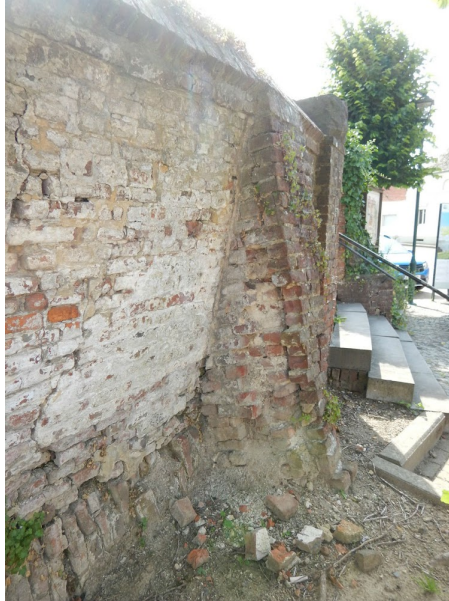
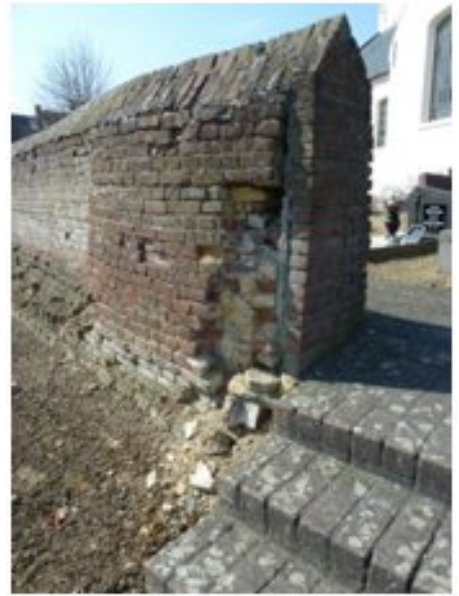
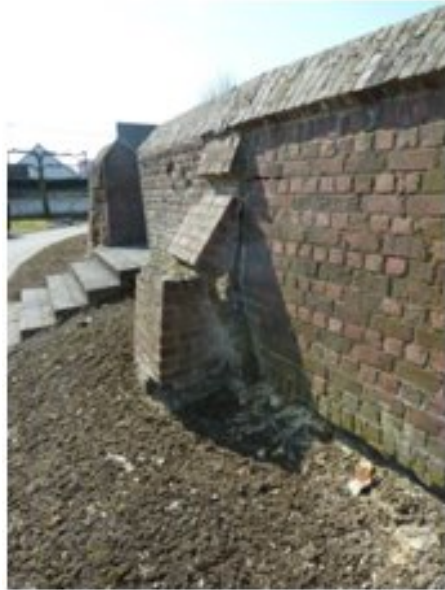
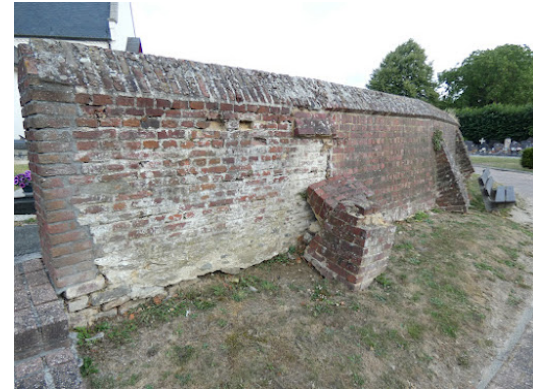
toestand De kerkhofmuur (keermuur) is in zeer slechte staat. Meerdere steunberen zijn verzwakt en/of reeds gedeeltelijk weggevallen waardoor de stabiliteit van de muur in gevaar komt; de muur staat fel gebold.

Het baksteenmetselwerk is fel beschadigd door vocht en vorst. Meerdere bakstenen zijn uitgekankerd en/of weggevallen. Het voegwerk is grotendeels uitgespoeld.

Door corrosie-expansie van de verankering van de poortjes van de zij-inkom komen felle barsten voor in het metselwerk. Bij het restaureren van het metselwerk is het echter ook aangeraden de verankeringen van het hekwerk roestwerend te behandelen.

De afdekstenen van de zij-inkom (penanten) vertonen barstjes en beschadigingen.

Het is ons niet helemaal duidelijk hoe het grondwater van de begraafplaats geëvacueerd wordt. Het is aangeraden bij het restaureren van de kerkhofmuur de afwatering na te zien en eventueel een afwateringssysteem (riolering) te voorzien via de keermuren.

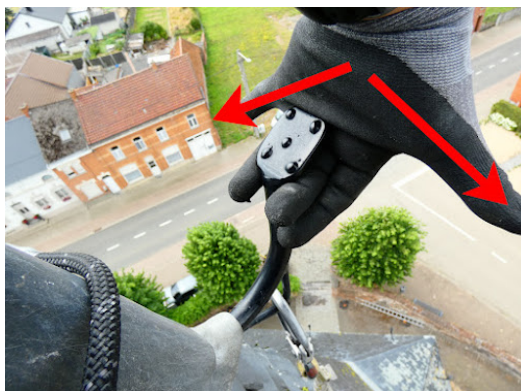
- toestand
- 1) Op het dak van de torenspits is de noordelijke staphaak niet goed bevestigd. De haak wiebelt heen en weer bij het betreden.
  - 2) Op de zolders van beide transepten is de loopvloer onvoldoende uitgevoerd. De planken zijn aanwezig maar liggen los en niet in de juiste positie. Bij het zuidelijke transept is de afstand tussen schip en transept vrij groot waardoor de planken te hard doorbuigen bij het betreden.
  - 3) In de toren is het bordes onder het torenluik onvolledig uitgevoerd. Er zijn geen leuningens aangebracht rond het bordes. Er liggen nog planken kriskras op de balken.

wiebelende staphaak op torenspits

- toelichting advies
- 1) Bij gelegenheid van andere werkzaamheden aan de torenspits, is het raadzaam de vasthechting van de klimhaak na te zien en te verbeteren.
  - 2 en 3) Het is raadzaam de losse planken vast te leggen en de situatie veiliger te maken.

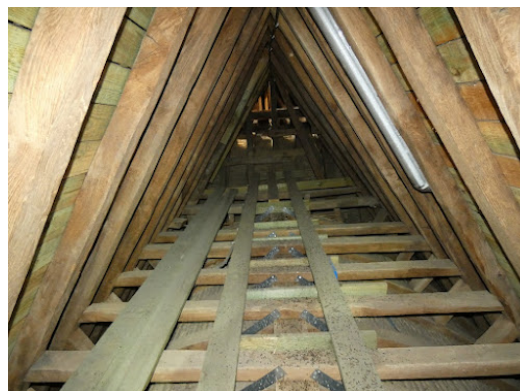
losliggende loopplanken op transept

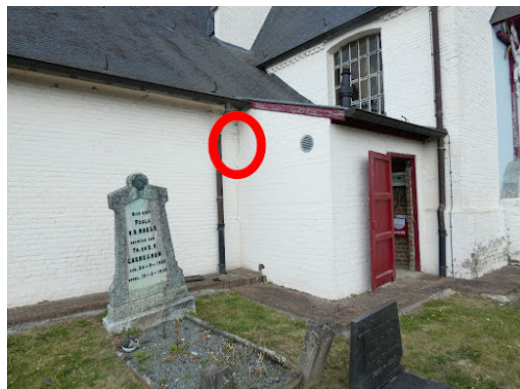
Lokalisatie geplaatste scheurmeter

toestand In de muren en vloer van het stooklokaal (aangebouwd in de zuidoostelijke hoek van de kerk) zijn verschillende scheuren merkbaar. De graftekens voor het stooklokaal vertonen daar eveneens sporen van verzakking. Het lijkt er sterk op dat het stooklokaal door verzakking langzaam aan het afscheuren is van het kerkgebouw. Het stooklokaal dateert van veel latere datum dan het kerkgebouw en is sowieso ongelijk gefundeerd. Het is waarschijnlijk gebouwd op gewoelde kerkhofgrond, wat aanleiding geeft tot instabiliteit. Een kleine dilatatie die zich aftekent was bijna te verwachten, maar ze moet stabiel blijven.

toelichting advies Het gaat om eenvoudige analoge scheurmeter die over de scheur bevestigd is. Deze scheurmeter wordt best op regelmatige tijdstippen - ideaal om de drie maanden of vaker - afgelezen om een minimaal beeld te krijgen van de beweging van de scheur. De maanden waarin de scheurmeter het eerste jaar worden afgelezen, worden best in de daaropvolgende jaren ook aangehouden. Bijv. plaatsing in februari, aflezen in mei, augustus, november, februari, mei.... Dit om de seizoenschommelingen en thermische uitzettingen te kunnen inschatten.

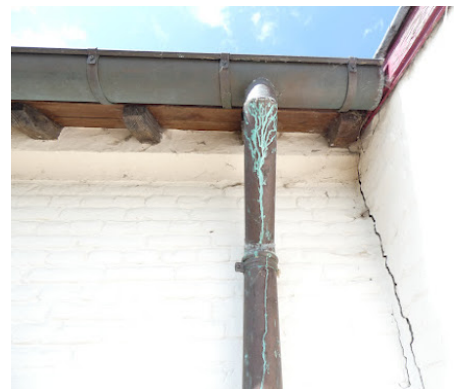
scheur langs buitenzijde

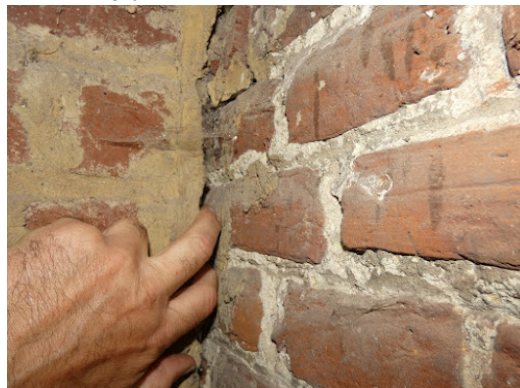
scheur langs binnenzijde

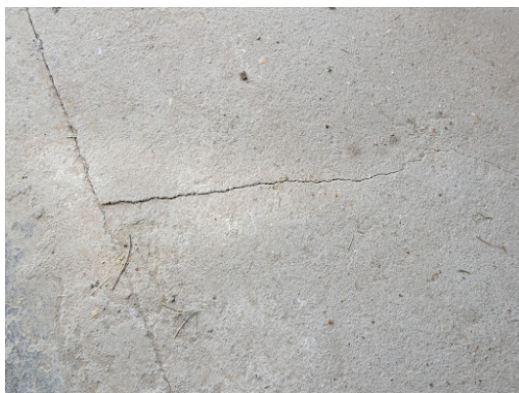
scheur in betonvloer

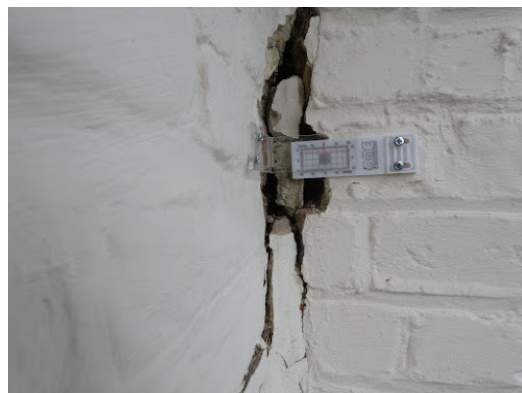
geplaatste hoekscheurmeter

Monumentenwacht plaatste een hoekscheurmeter om de toestand makkelijker te kunnen opvolgen.

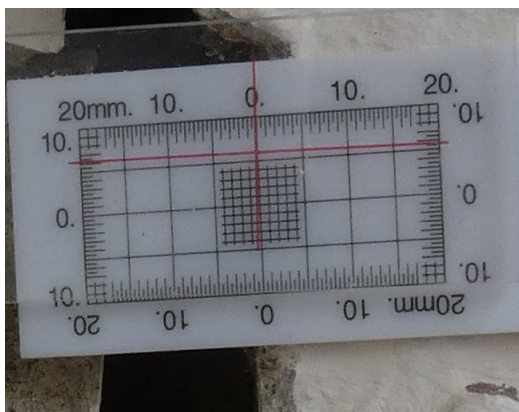
geplaatste hoekscheurmeter

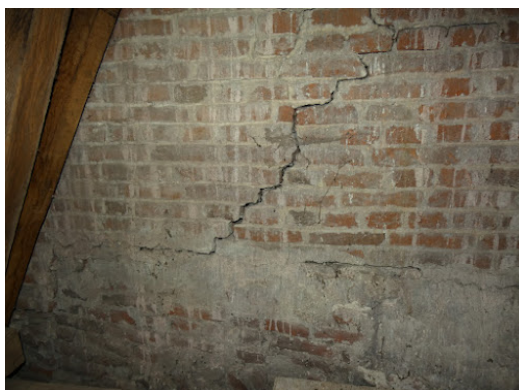
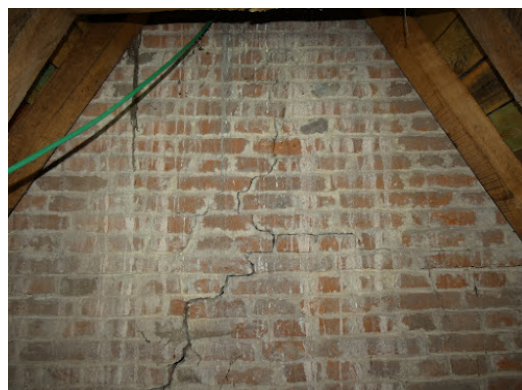
- toestand Op de zolder van het koor is een grote scheur merkbaar in de scheidingsmuur tussen schip en koor.
- toelichting advies Er is momenteel geen risico voor de stabiliteit maar opvolging van de situatie is aangewezen.
- indicatieve hoeveelheid Nader te bepalen
- prioriteit 3-6 jaar
- frequentie Vierjaarlijks
- uit te voeren door Monumentenwacht
