Sint-Mariakerk (Everbeek-Beneden)

Everbeekplaats
9660 EVERBEEK

409588-2021-H-Sint-Mariakerk (Everbeek-Beneden) 9660 EVERBEEK

ADVIEZENRAPPORT

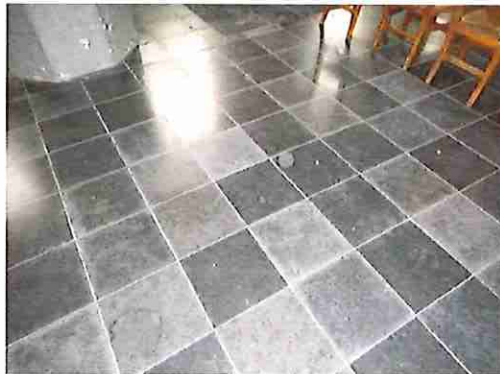
overzicht recentere vloeren

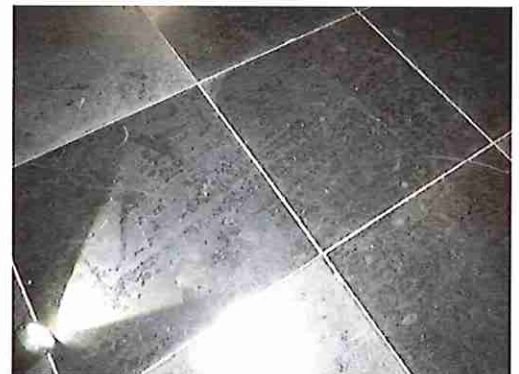
sporen van nat onderhoud

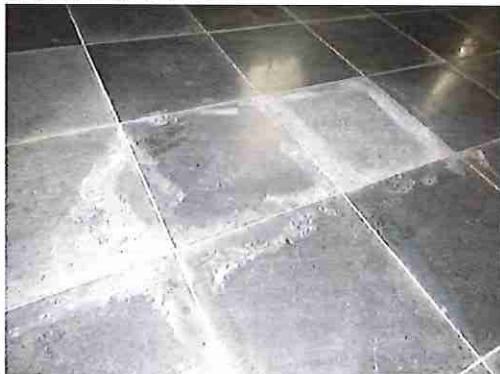
mattering/beginnende degradatie van het oppervlak

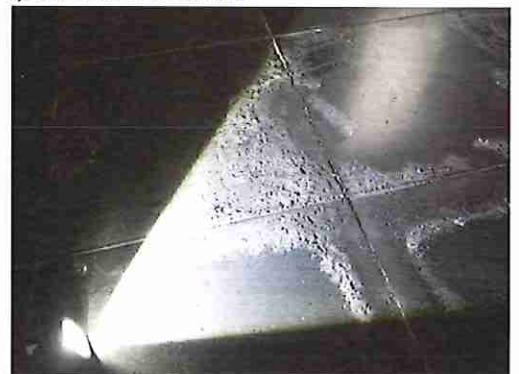
Het betreft schade door vocht en zouten (vocht transporteert zouten door de stenen vloer). *

detail degradatie: afschilfering van het oppervlak

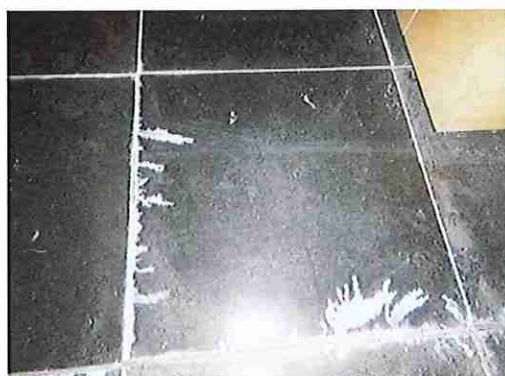
restanten poetsproducten (?)

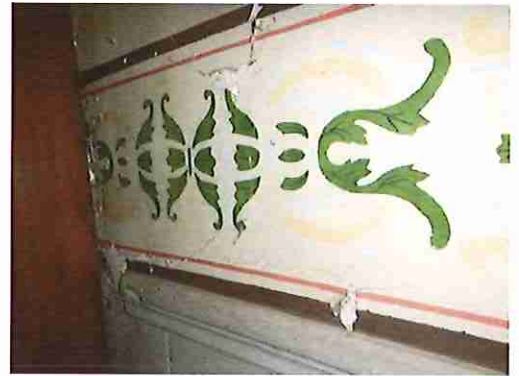
verfopstuwing aan weerszijden van het inkomportaal

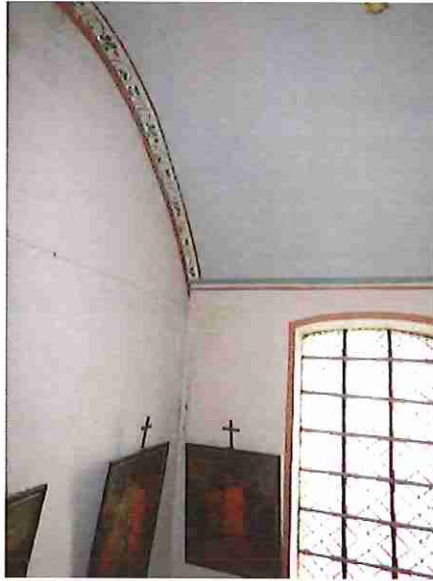
uitzakkend vocht westgevel

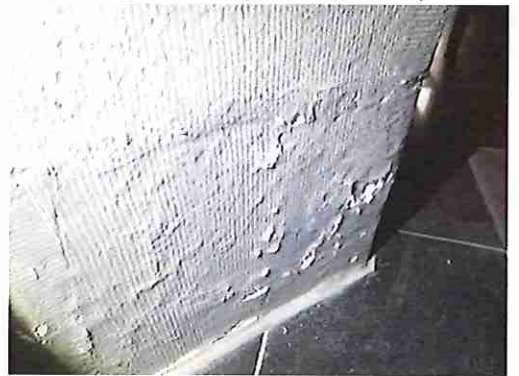
verfopstuwing zuilen

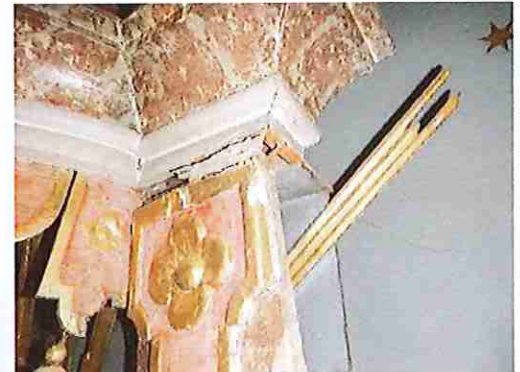
geloste onderdelen baldakijn

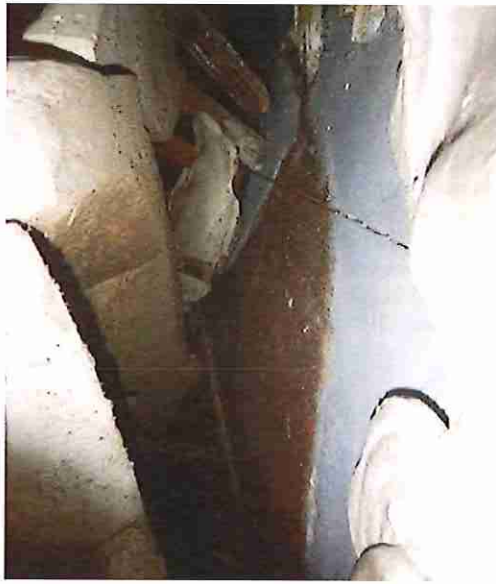
uitvliegopeningen achterzijde

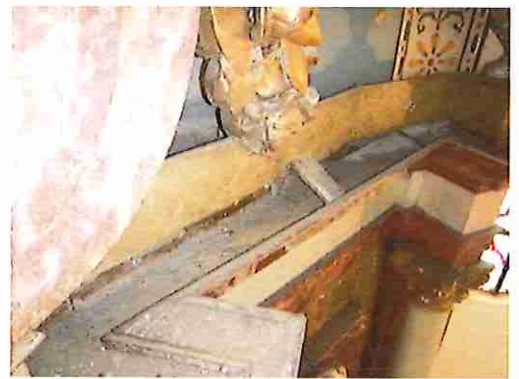
boormeeel op kroonlijst

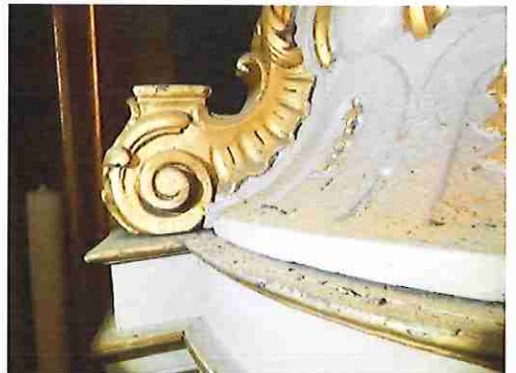
boormeeel op koepel tabernakel

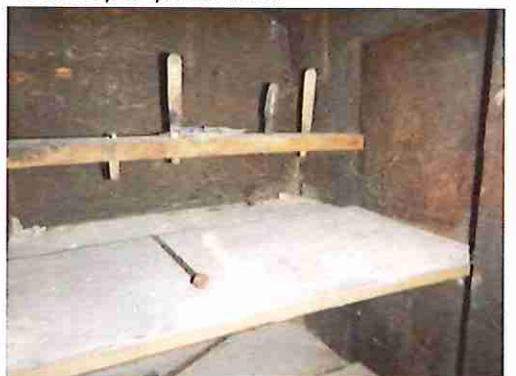
aangetast constructiehout

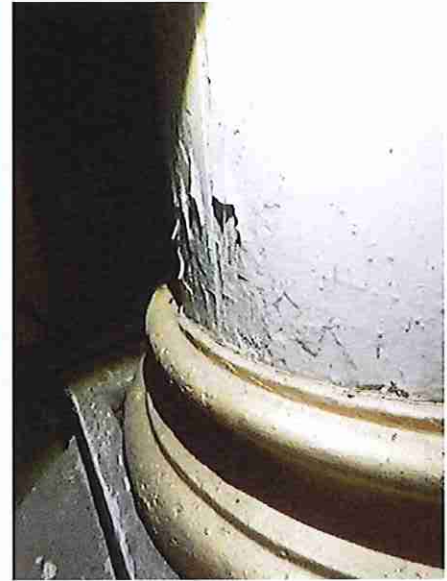
opstuwing zuilen

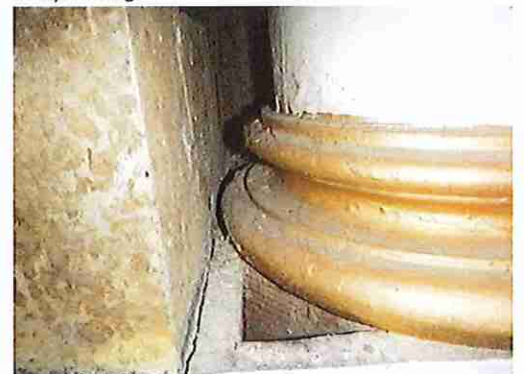
boormeeel basementen zuil

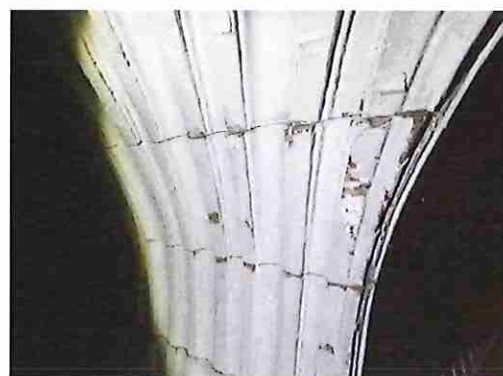
stootschade/lacunes

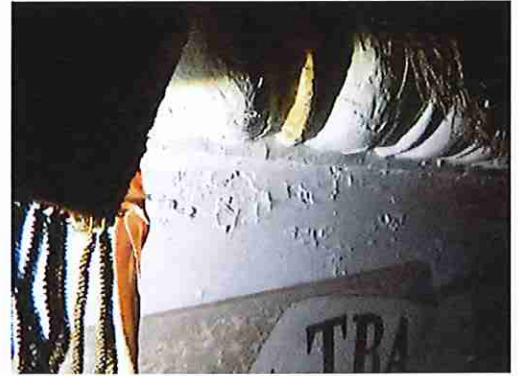
opstuwing

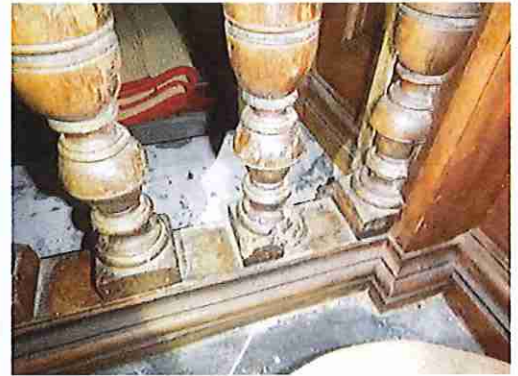
oude insectenaantasting

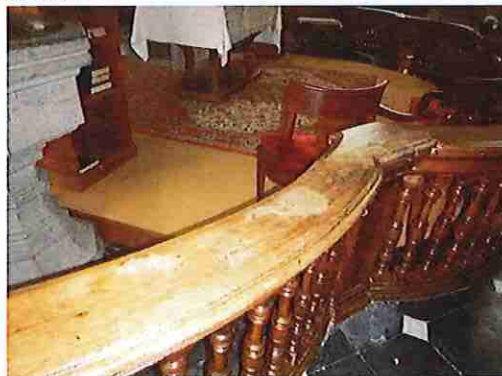
vochtvlekken

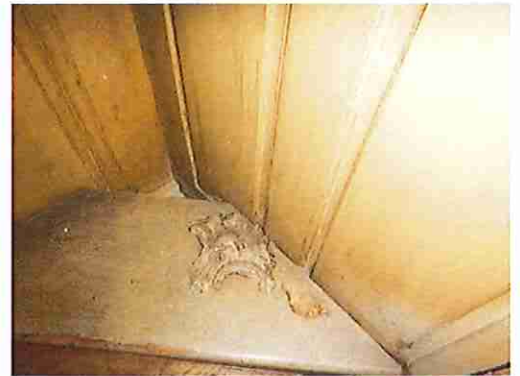
weggefallen decoratie

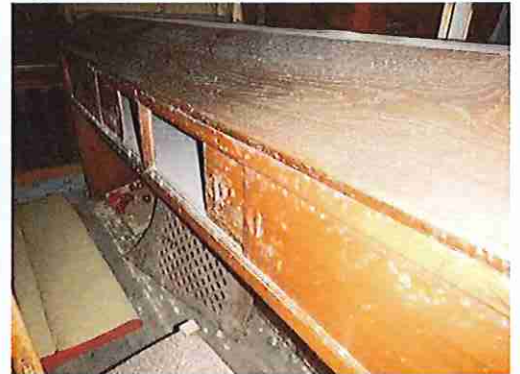
oppervlakteschimmel/aantasting door kleine klopper

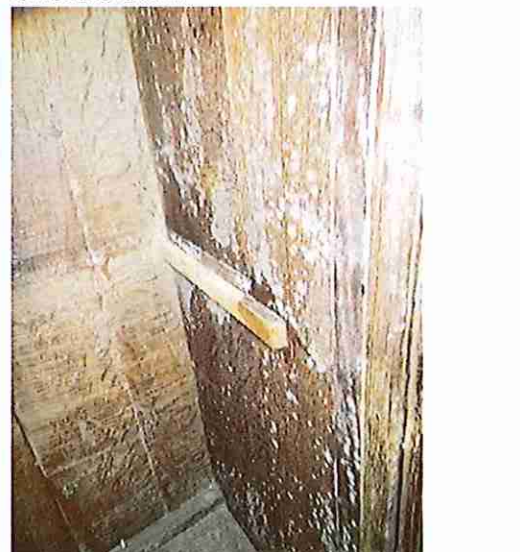
binnenzijde oppervlakteschimmel

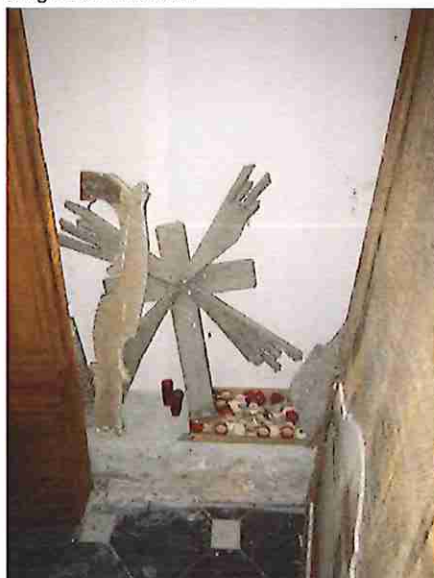
aangetaste objecten in ingebouwde kast noordelijke zijbeuk

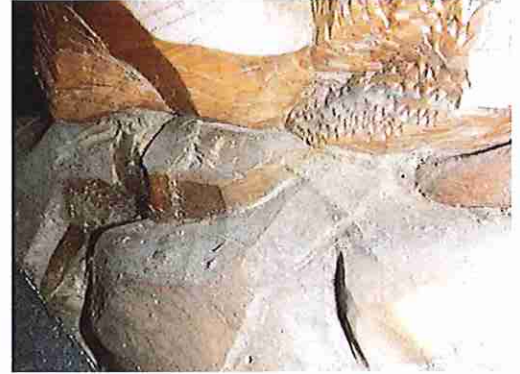
uitvliegopeningen van grote klopkever/boormeel

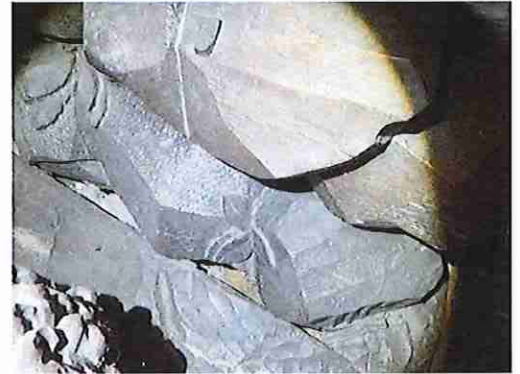
stof/vuil/boormeel tussen de blokken

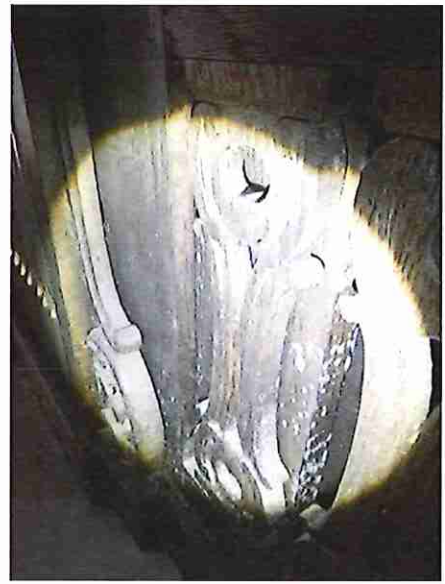
Algemeen vertonen de balustrade en de orgelkast oppervlakteschimmel.

ingezoomd op oppervlakteschimmel

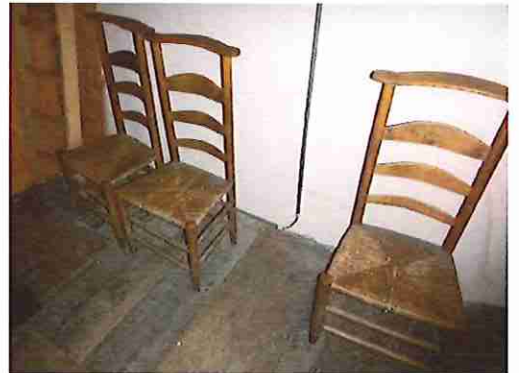
aangetaste stoelen

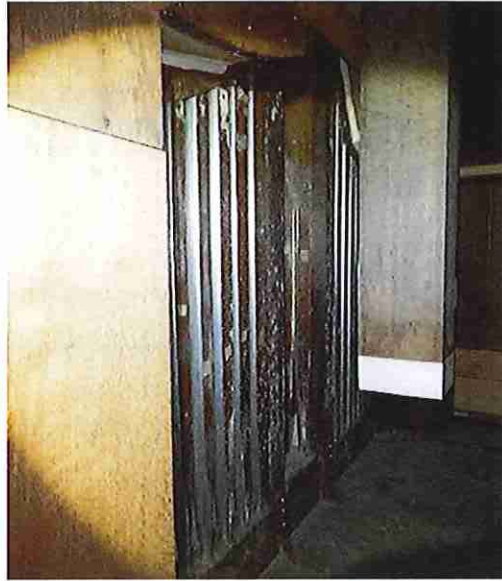
oppervlakteschimmel in de orgelkast

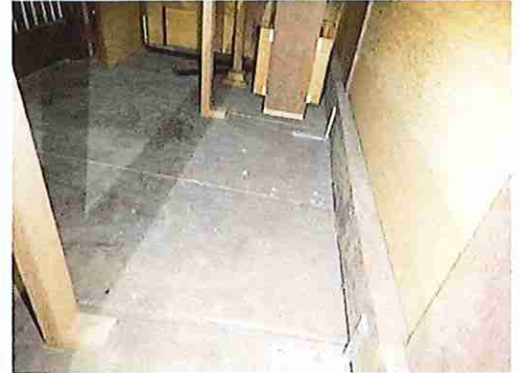
aangetaste vloer in de orgelkast

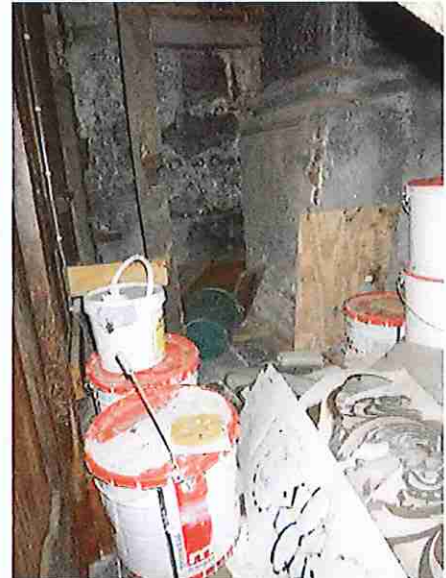
bergruimte onder doksaaltrap: aangetast hout

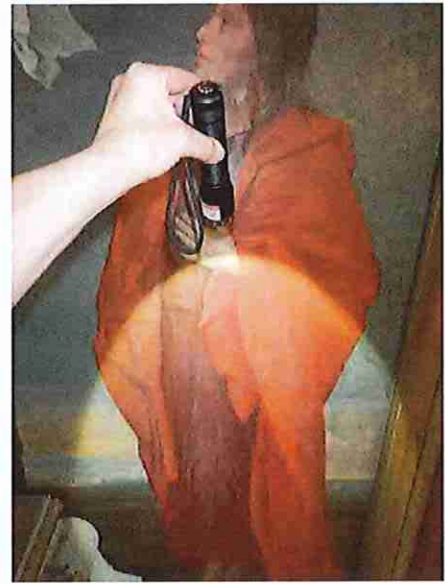
detail blindslag

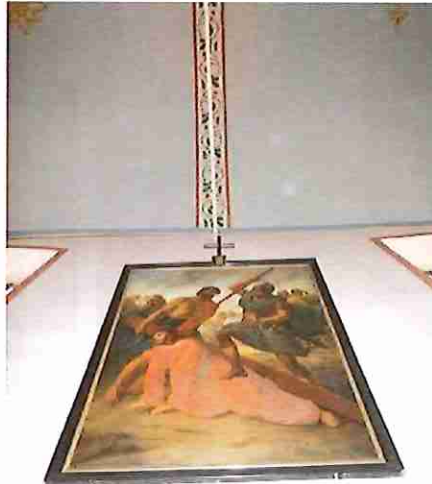
blindslag van de verf (vlekkerig)

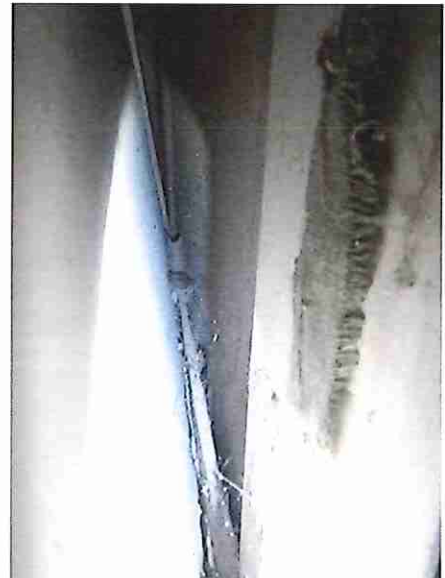
stof/vuil achteraan het doek

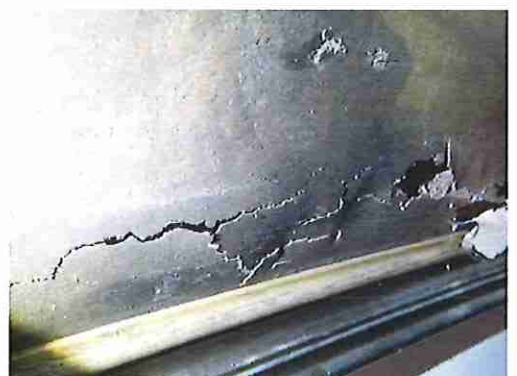
- Het merendeel van de doeken van de staties is onderaan gescheurd. In het geval van staties nrs. IV, V, VII en VIII is deze scheurvorming ernstig, met materiaalverlies. Hier en daar komt elders in de doeken een deuk voor die een lacune tot in het doek heeft veroorzaakt.
De doeken zijn algemeen gegolfd en buikvormig verzakt.
Het spieraam tekent zich lichtjes af maar enkel in statie nr. XII is hierdoor een kleine lacune ontstaan.

gescheurd doek onderaan

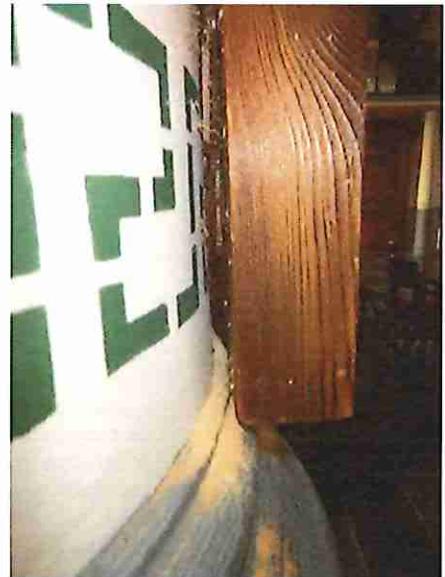
hoopjes boormeel onderaan kruis

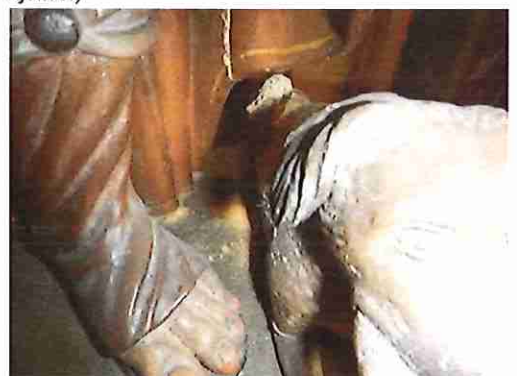
St-Rochus (zuidelijke aanzet koor) boormeel (insecten of plaatsing anti-diefstalbeveiliging)

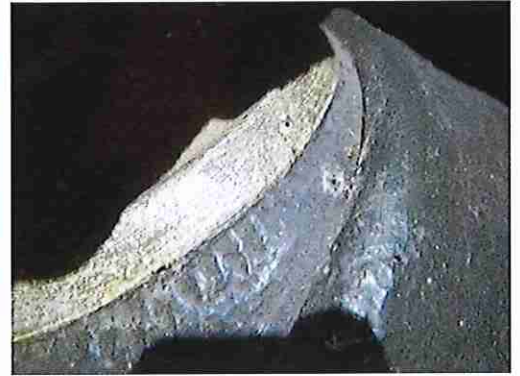
uitvliegopeningen

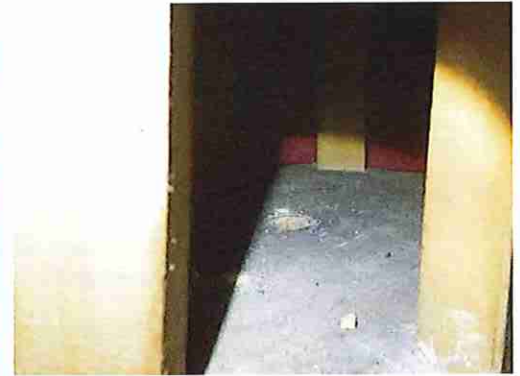
boormeel onder de rokken

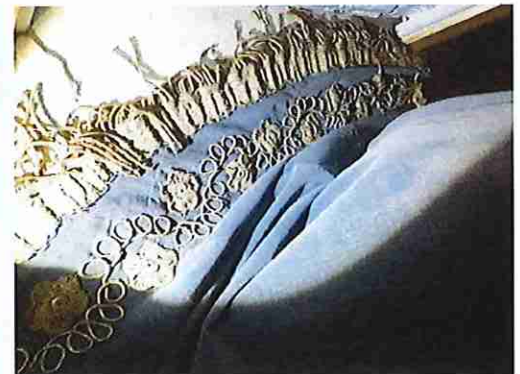
stoffige mantel

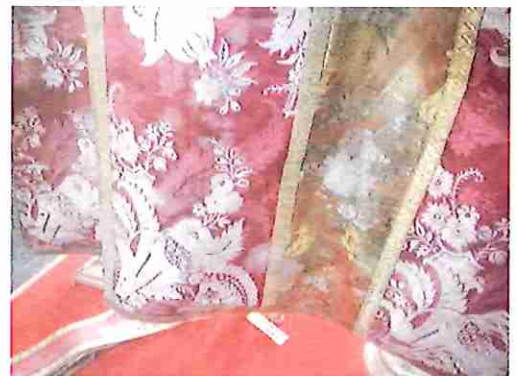
schimmelgroei op het textiel

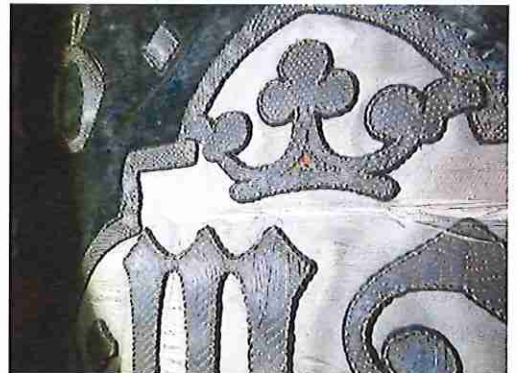
slijtage

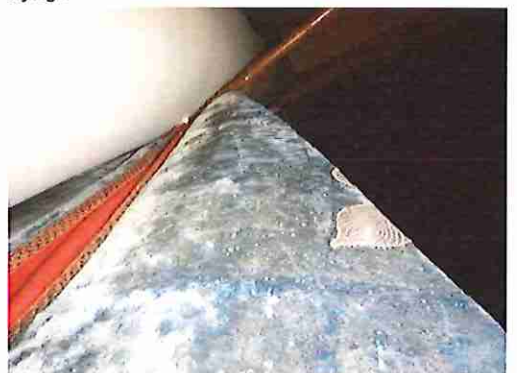
oppervlakteschimmel op het fluweel

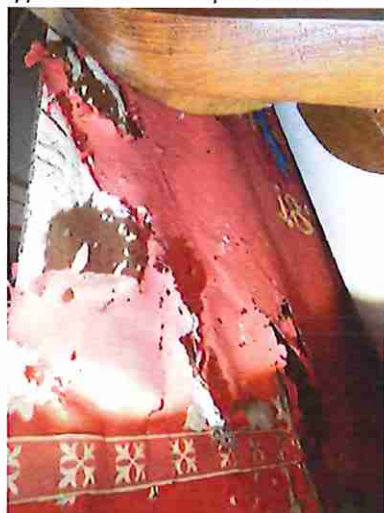
fel beschadigde voering

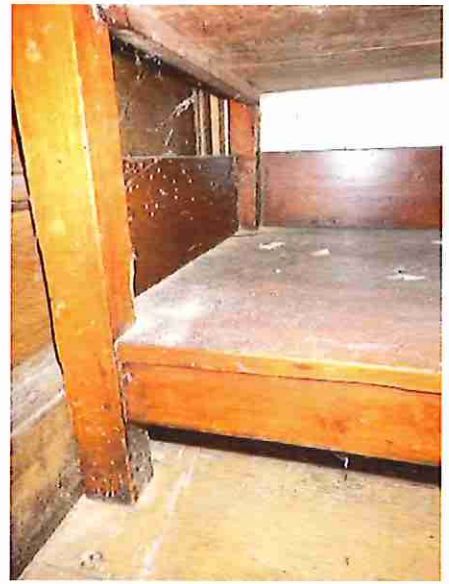
uitvliegopeningen en hoopjes boormeel

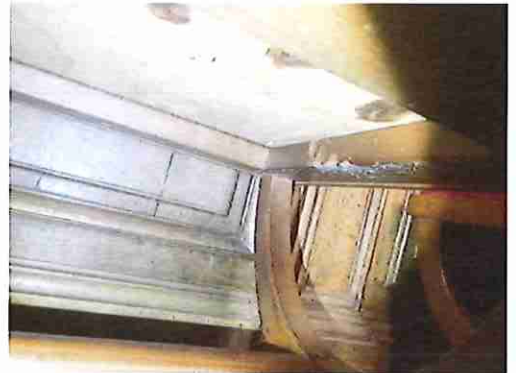
oppervlakteschimmel aan de onderzijde

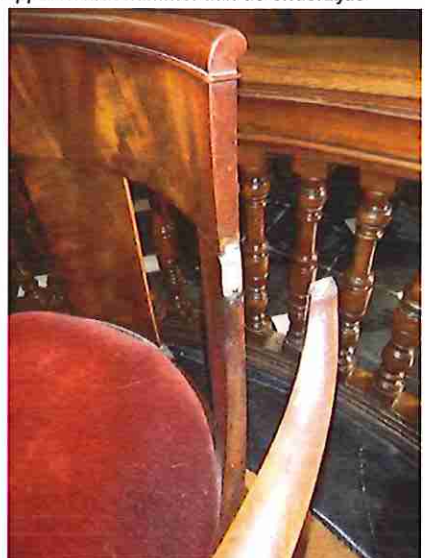
losse verbinding armleuning

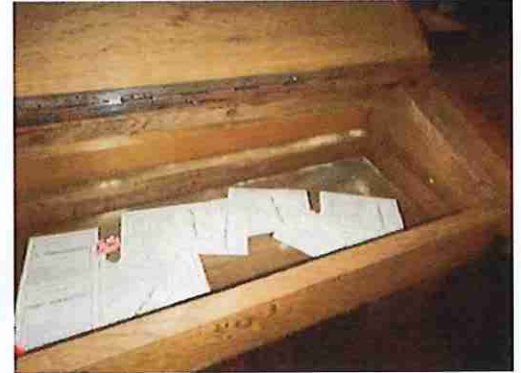
aangetast binnenzijde: hoopjes boormeel

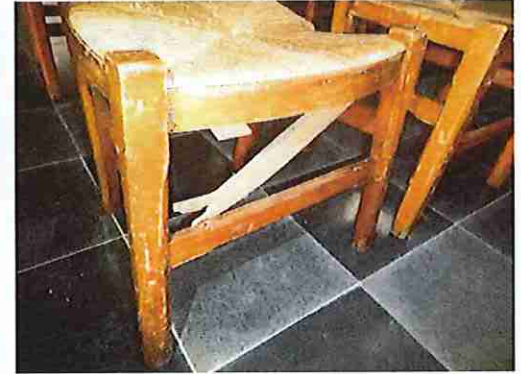
aangetaste stoelpoot

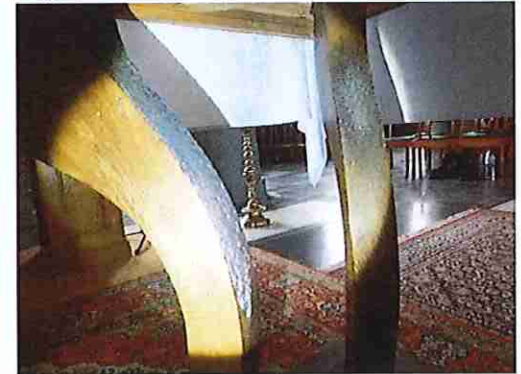
oppervlakteschimmel

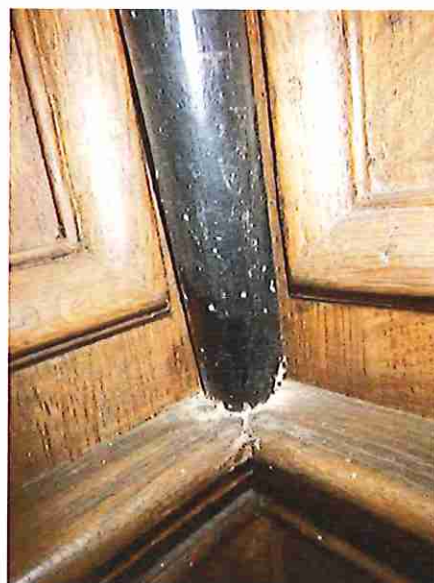
flambeeuwstok onderaan aangetast: uitvliegopeningen en boormeel

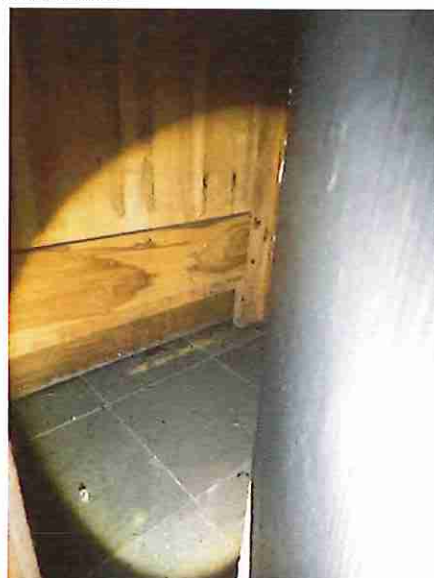
ter hoogte van de plint: hoopjes boormeel
