Sint-Apolloniakerk

Sint-Apolloniaplein
9660 ELST

Directie Erfgoed – dienst Monumentenwacht

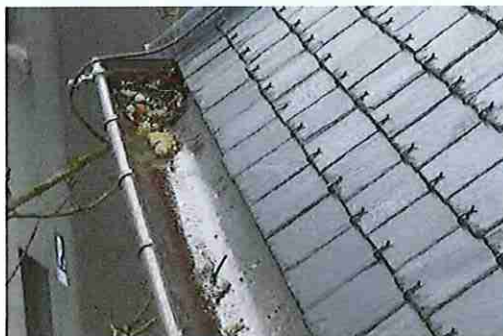
- toestand De goten en afvoeren waren vrij proper. Plaatselijk was er wat ophoping van vuil, vooral ter hoogte van de afvoeren.
- toelichting advies Voer deze onderhoudswerken regelmatig uit (of laat deze uitvoeren door een onderhoudsfirm of -personeel).
- Vervuiling is bij deze elementen één van de grootste schadeorzaken. Een goed en regelmatig onderhoud is daarom zeer belangrijk.

A2024/03 Reinig periodiek de goten en de daken.

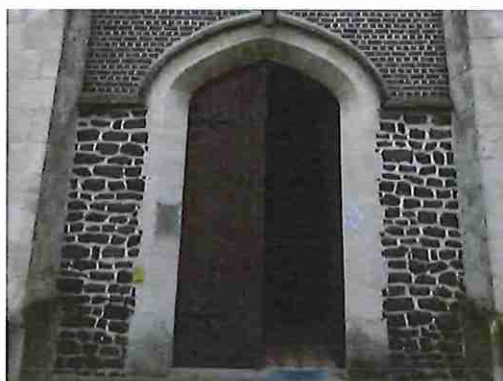
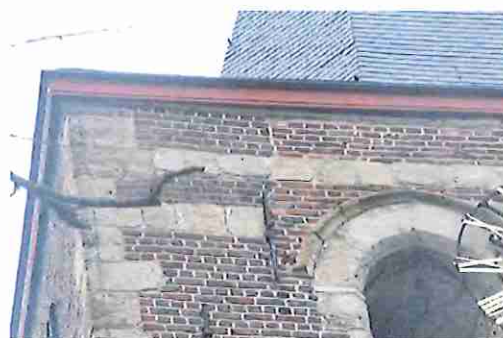
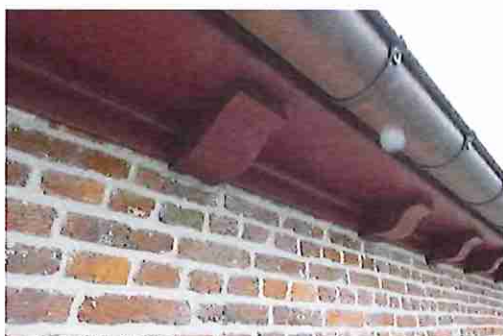
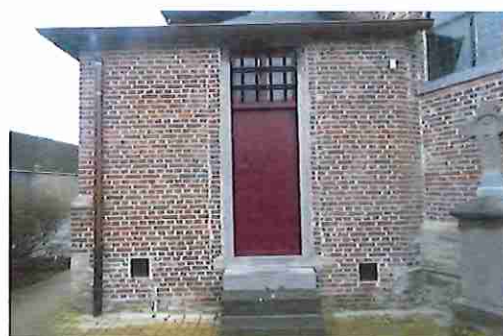
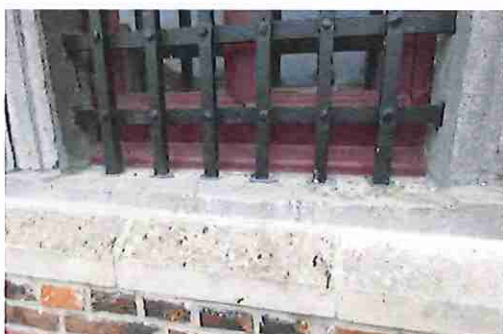
- toestand - voordeur: de afwerkklagen zijn licht verweerd.
- alle andere houten buitenelementen zijn in goede staat van onderhoud.
- toelichting advies De prioriteit slaat enkel op de elementen die aandacht verdienen. Voor de andere onderdelen is eerder de frequentieperiode van toepassing.
- Het is raadzaam de afwerkklagen in orde te stellen en deze in goede staat te houden.
- Vergeet niet eerst de ingerotte onderdelen te herstellen/bij te werken.

A2024/04 Voer periodiek onderhoud uit aan houten buitenelementen.

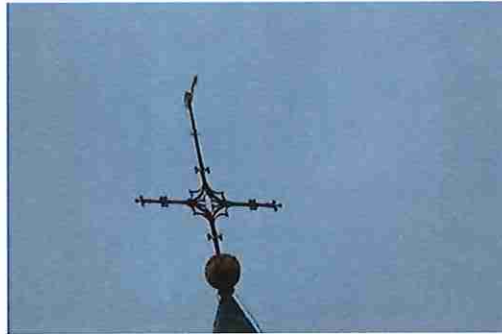
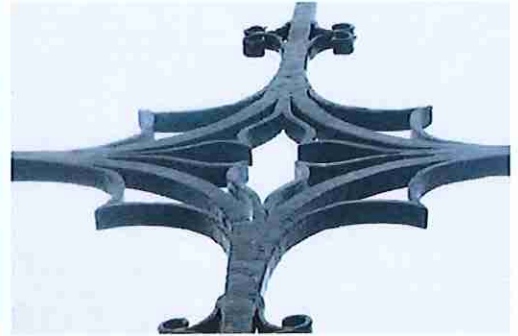
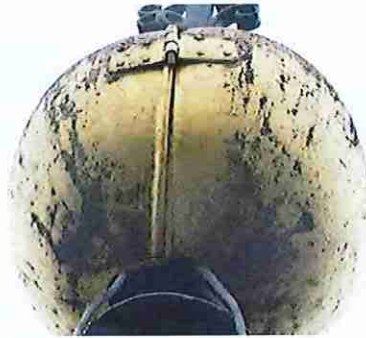
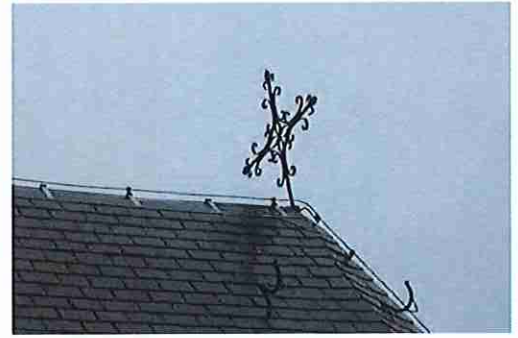
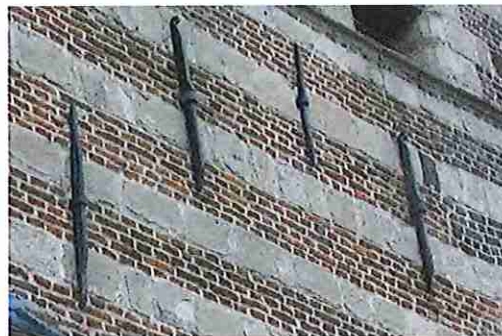
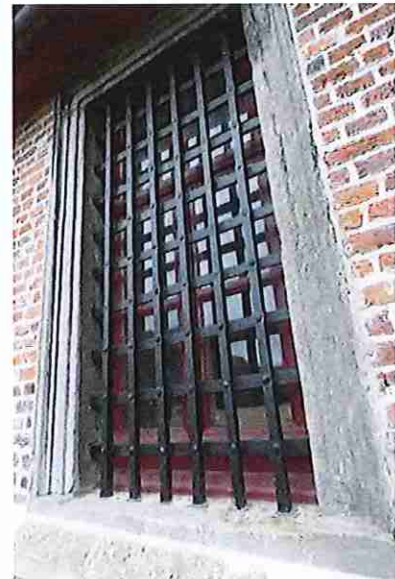
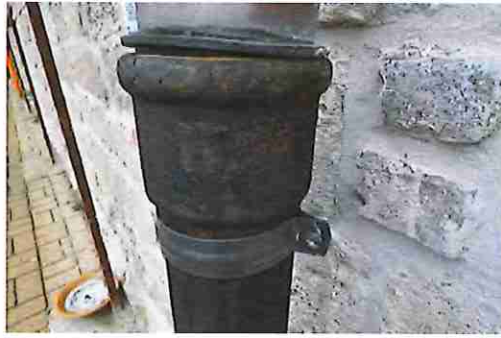
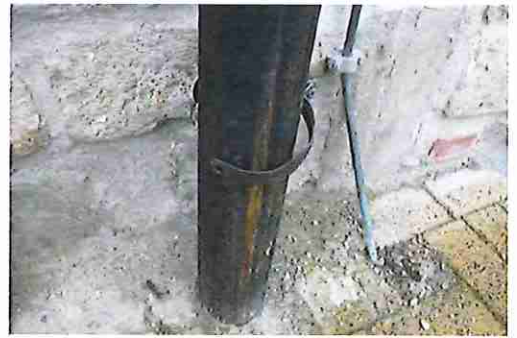
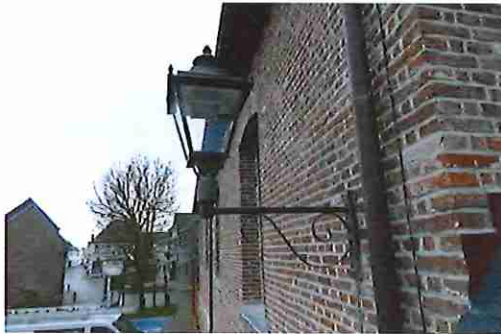
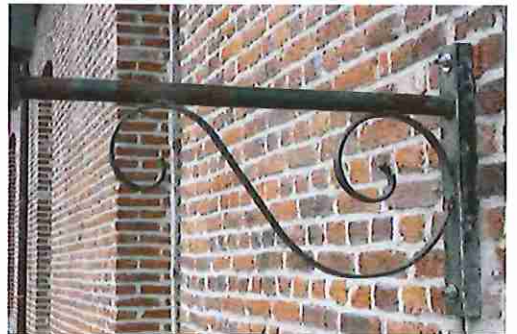
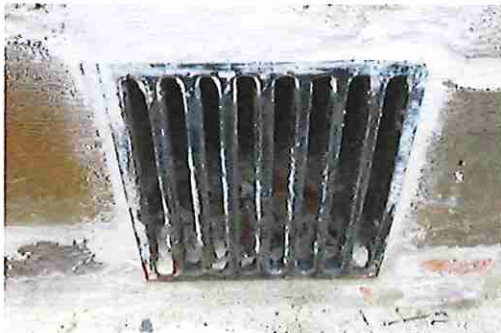
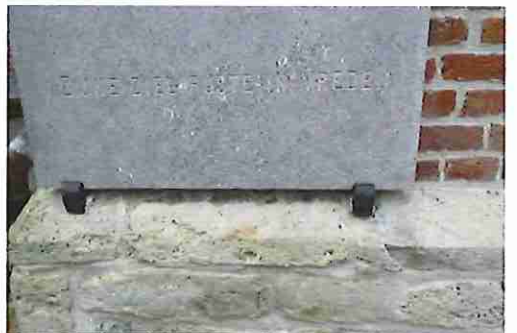
- torenkruis: goed.
- koorkruis: goed.
- muurankers: goed.
- diefijzers: goed.
- lantaarn: oppervlakkige roestvorming.
- verluchttingsroosters: afwerkklagen soms onvoldoende.
- stampijpen: afwerkklagen ontbreken; roestvorming op alle stampijpen.
- ijzeren onderdeel noordzijde koor: roestig. Waarschijnlijk oude functie, nu niet meer functioneel.

Het is raadzaam de afwerkklagen in orde te stellen en deze in goede staat te houden.

Vergeet niet eerst de beschadigde onderdelen te herstellen/bij te werken.

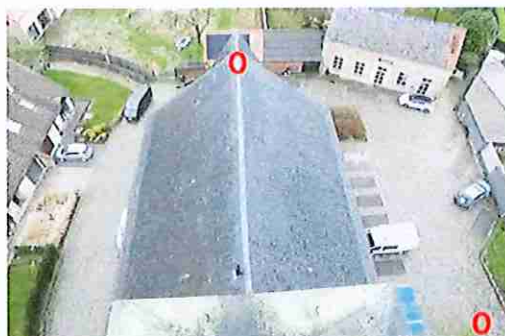
toestand Op de nok van het schip ontbreekt aan de oostzijde 1 nokbeugel.
indicatieve hoeveelheid 1 st
prioriteit 1-3 jaar
frequentie Eenmalig
uit te voeren door Dakwerker

lokalisering ontbrekende nokbeugel

A2024/06 Herstel de ontbrekende nokbeugel op het dak van het schip.

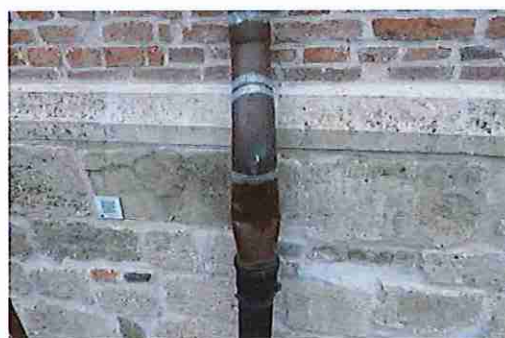
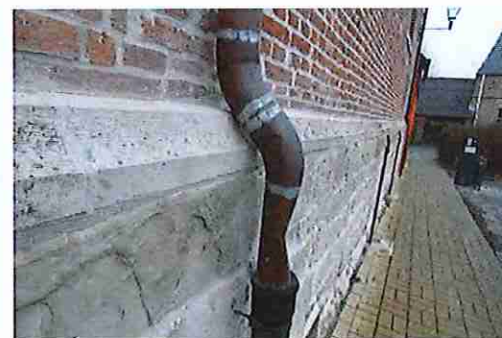
toestand De middelste afvoer van de zuidelijke zijgevel is ingedeukt boven de stampijp.
toelichting advies Door de indeuking is de capaciteit van waterafvoer gehalveerd. Bij hevige regenval kan dit tot problemen leiden.
indicatieve hoeveelheid 1 st
prioriteit Binnen het jaar
frequentie Eenmalig
uit te voeren door Dakwerker

A2024/07 Herstel de ingedeukte afvoer in het midden van de zuidelijke zijgevel.

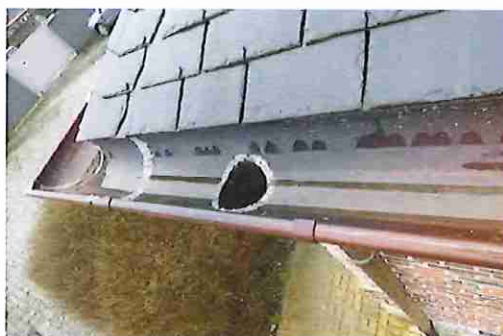
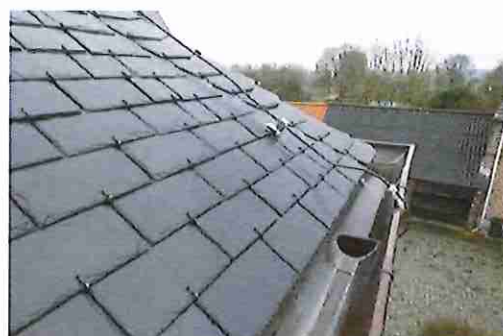
toestand Aan de oostzijde van de kerk is er op verschillende plaatsen bij de goten en afvoeren blauwverkleuring aanwezig ten gevolge van het opstijgen van rioolgassen.
toelichting advies Het corrosieverschijnsel van de afvoerleiding manifesteert zich gewoonlijk in eerste instantie door de plaatselijke verkleuring (blauwgroene en mat zwarte vlekken) en de afschilfering van het koper. Hoewel het hier op het eerste gezicht om een louter uitwendige aantasting gaat, kan deze op

termijn tevens aanleiding geven tot de doorboring van de koperen gootbekleding of koperen afvoer.

Indien men deze vorm van corrosie wenst te vermijden, kan men bijvoorbeeld om een reukafsluiter voorzien tussen het regenwaterafvoersysteem en de afvalwaterafvoerinstallatie. U vindt hieronder twee afbeeldingen van dergelijke reukafsluiter. Deze reukafsluiters dienen regelmatig onderhouden te worden.

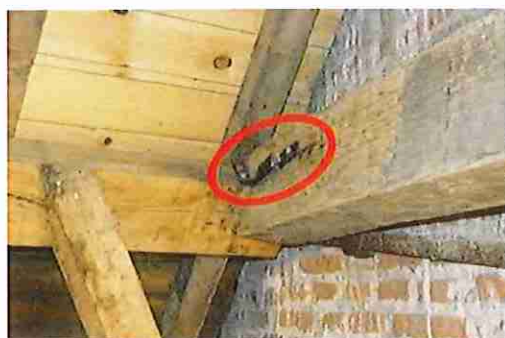
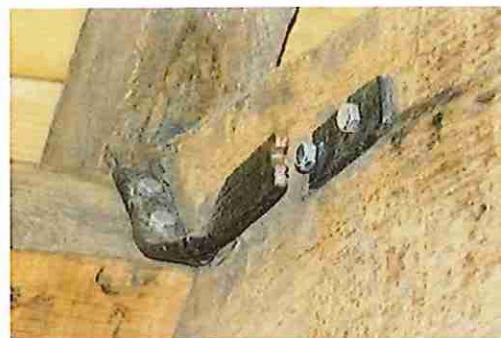
- toestand
- 1) Aan de zuidzijde van het schip is aan het strijkspant tegen de toren, een ijzeren anker doormidden gebroken.
 - 2) Bij het derde spant is de westelijke windschoor losgekomen.

A2024/09 Herstel de loshangende delen in de kapconstructie van het schip. Kapconstructie en zolder

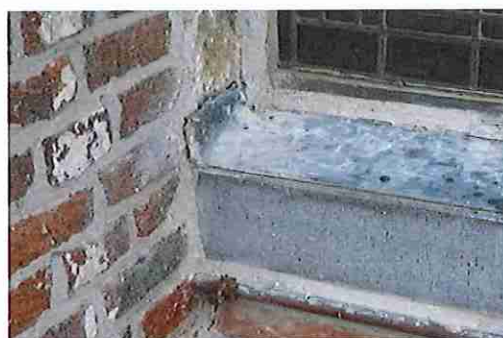
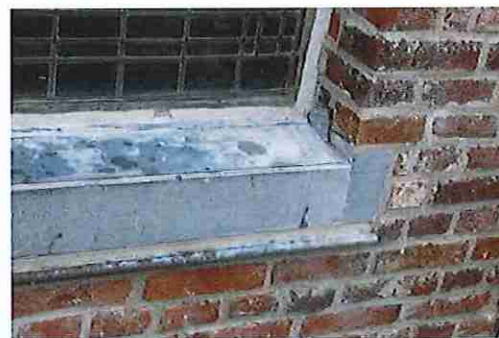
toestand Bij het zuidelijke koorraam is aan beide hoeken van de vensterbank de loden slab losgekomen en ontbreekt een afkitting.

A2024/10 Verbeter de afdichting van de loden slabben op de vensterbank van het zuidelijke koorvenster.
 Draagstructuur en overspanning | onderdorpel

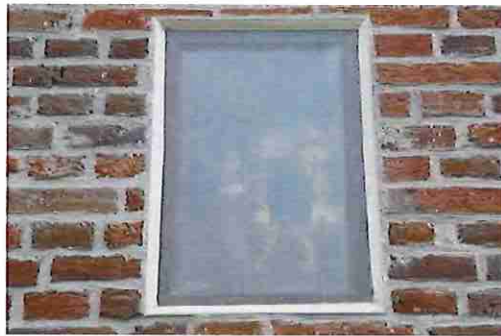
noordgevel

toestand De zijkapelletjes aan de buitenzijde van beide zijgevels zijn niet geventileerd. Door condensvorming ontstaat er een vochtig milieu dat nefast is voor de afbeeldingen.

A2024/11 Werk de ingewerkte zijkapelletjes beter af.

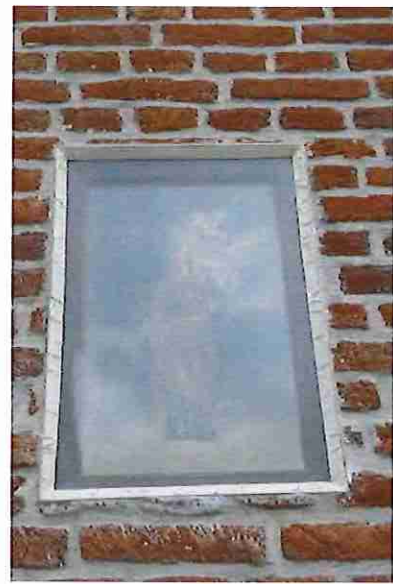
zuidgevel

De stopverf is onbeschermd: langs de zuidzijde zijn reeds vele barsten ontstaan.

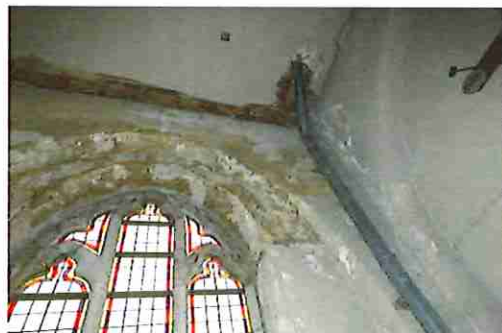
toestand In de torenkamer boven de ingang is het stuc- en schilderwerk gedeeltelijk verdwenen/beschadigd.

A2024/12 Herstel het stuc- en schilderwerk in de toren.

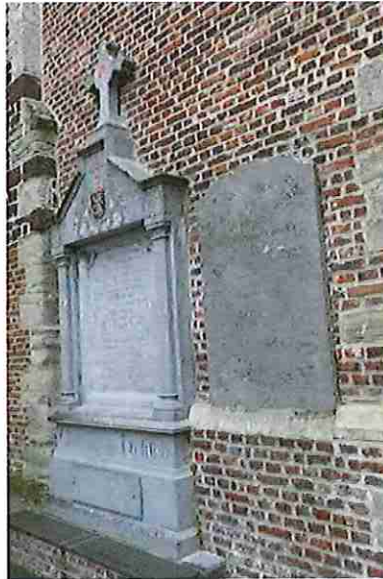
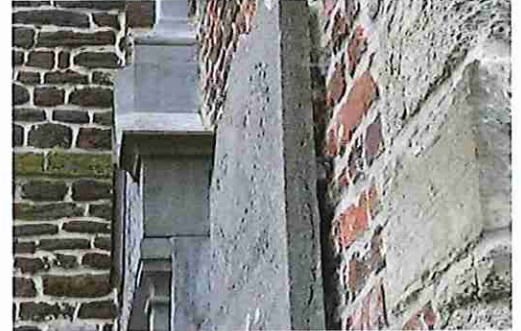
toestand zuidzijde westgevel : rechter grafplaat staat het voegwerk achteraan volledig open, in tegenstelling tot de andere gedenktekens. Waarschijnlijk gewoon vergeten te doen.

A2024/13 Voeg de grafplaat op.
Site en omgeving

toelichting advies Gebruik hiertoe een voegmortel met kalk als bindmiddel in plaats van cement.

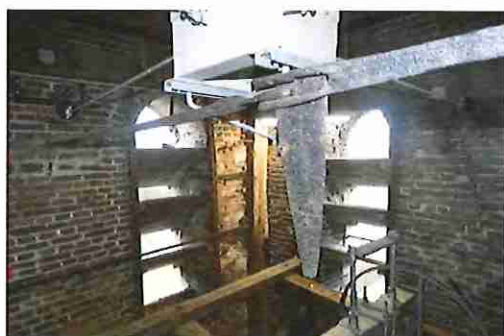
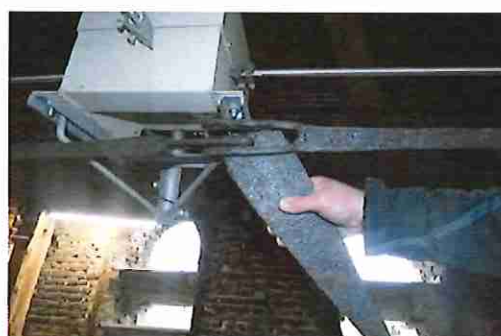
toestand In het midden van de toren is de verbinding tussen twee muurankers gebroken. De smeedijzeren spie hangt los tussen de twee uiteinden van de trekstangen.

toelichting advies Voor de stabiliteit van de toren en de veiligheid van de bezoeker is het aangewezen de verbinding tussen de muurankers te herstellen.

A2024/14 Herstel de verbinding tussen de muurankers in het midden van de toren.
Draagstructuur en overspanning

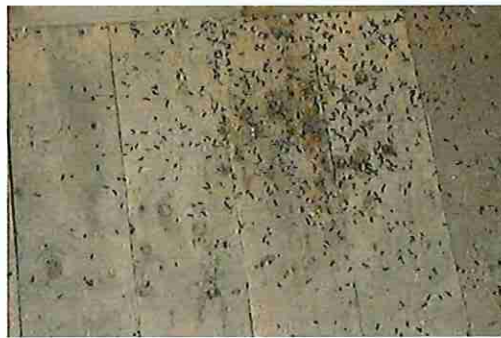
toestand Op de zolders van het object werd de aanwezigheid van vleermuizen vastgesteld.

A2024/15 Hou rekening met de aanwezigheid van vleermuizen.

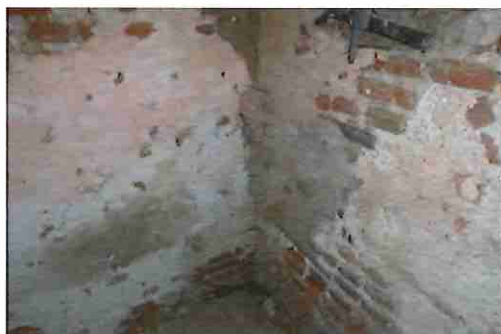
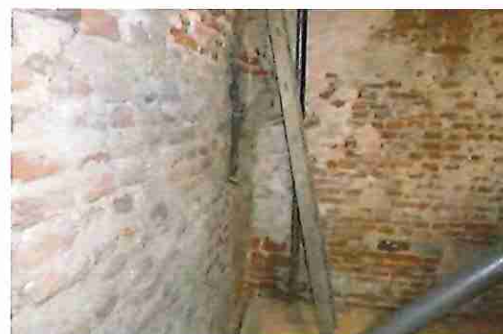
- toestand In de ruimte onder de klokkenkamer is in de westgevel links en rechts een langwerpige scheur zichtbaar.
- toelichting advies Op verschillende plaatsen in het muurwerk zijn er (onderzoeksgaten) geboord zodat we ervan uitgaan dat de zaak bestudeerd is en nu stabiel is. Opvolgen is echter geboden.
- indicatieve hoeveelheid Nader te bepalen
- prioriteit 3-6 jaar
- frequentie Vierjaarlijks
- uit te voeren door Beheerder | Monumentenwacht

A2024/16 Volg de scheurvorming op in de westgevel van de toren.

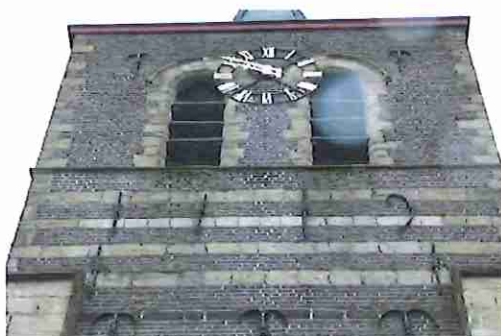
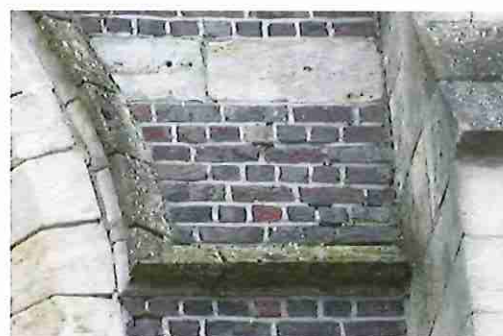
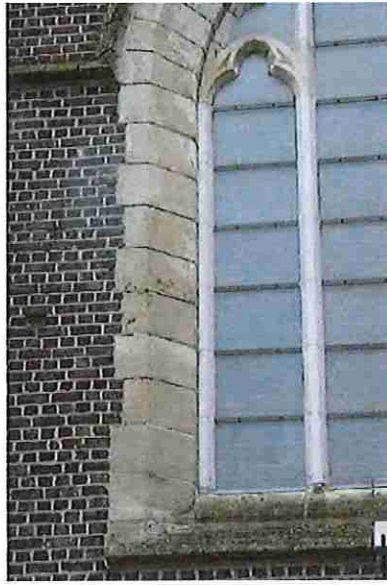
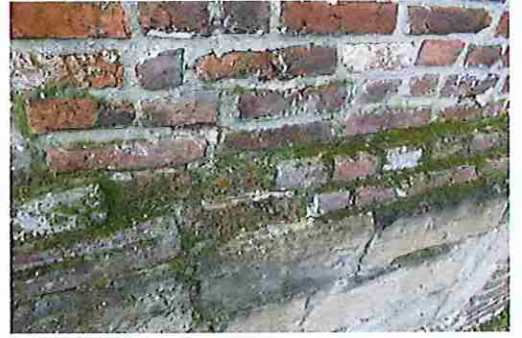
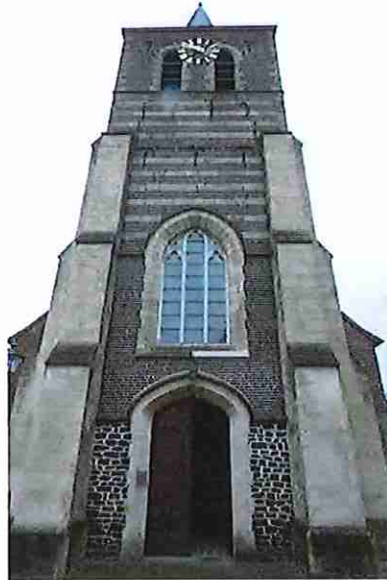
- toestand Plaatselijk is het voegwerk wat beschadigd.
- toelichting advies De schade is nog vrij beperkt maar zal binnen enkele jaren toch moeten verholpen worden.
- indicatieve hoeveelheid Nader te bepalen
- prioriteit 3-6 jaar
- frequentie Vierjaarlijks
- uit te voeren door Beheerder | Monumentenwacht

A2024/17 Volg het voegwerk op langs de westgevels.
