**Sint-Jozefskerk (Everbeek-Boven)**

Muiterijstraat  
9660 EVERBEEK

object	Sint-Jozefskerk (Everbeek-Boven)
wettelijke bescherming	Geen
inventaris OE	73953
huidige functie	Kerk
abonnee	Kerkfabriek Sint-Jozef p/a Trimont 2 9660 BRAKEL
inspectiedata	04/03/2019
monumentenwachter	Geert Scheirlinckx   Wim Verdegem
contact	09 267 61 61   geert.scheirlinckx@oost-vlaanderen.be
totaal aantal manuren	6
uitgevoerde werken	Goten waar nodig gereinigd (beperkt).
gebruikte materialen	Geen
vorige inspecties	2017   2015   2012   2010   2006
opmerkingen	Sinds onze vorige inspectie werden gsm-antennes in de torenspits aangebracht.

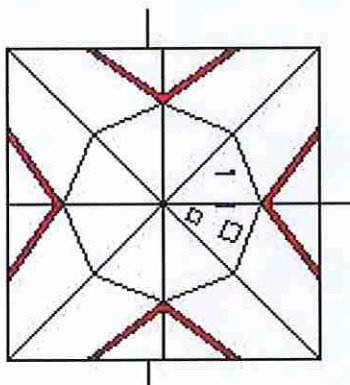
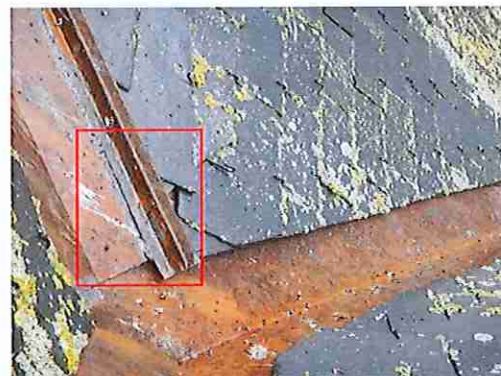
### A2019/10 Volg de toestand van de kilgoten van de torenspits op.

toestand	<ul style="list-style-type: none"><li>- De koperen kilgoten zijn in goede staat maar niet helemaal uitgevoerd volgens de regels van de kunst. De randprofielen werden slordig bovenop de kilgoot gesoldeerd in plaats van onder de kilgoot te werken of eventueel in één element uit te werken.</li><li>- De gebrekkige soldering is plaatselijk reeds lichtjes losgekomen; wanneer de profielen volledig loskomen is felle waterinsijpeling op de zolder mogelijk.</li></ul>
toelichting advies	We stelden geen waterinfiltratie vast.
indicatieve hoeveelheid	Nader te bepalen
prioriteit	1-3 jaar
frequentie	Driejaarlijks
uit te voeren door	Monumentenwacht

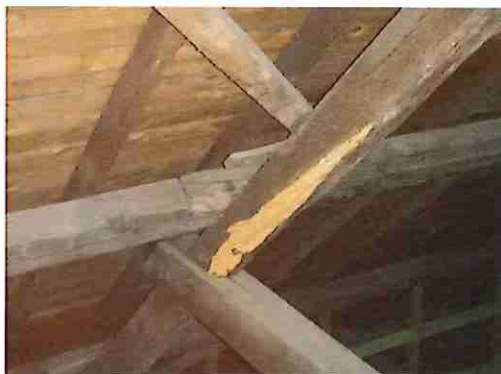
toestand	<p>A. Algemeen</p> <ul style="list-style-type: none"><li>- De stabiliteit is algemeen in goede staat.</li><li>- Verspreid komen aantastingen door voornamelijk de kleine klopper (Anobium punctatum) en plaatselijk de grote klopper (Xestobium rufovillosum) voor. De insecten zijn vermoedelijk niet meer actief. Een curatieve behandeling is momenteel niet noodzakelijk.</li></ul> <p>B. Plaatselijk</p> <p>a) torenspits</p> <ul style="list-style-type: none"><li>- Door lekkage via het kruis staat het hout nat en is schimmel/zwamvorming waarneembaar. De aantasting heeft nog geen gevolgen maar stoppen van de waterinfiltratie is wel noodzakelijk (zie</li></ul>
----------	---

- Door vroegere lekken via de goten komen op meerdere plaatsen oude vruchtlichamen van zwammen voor. De muurplaten zijn hierdoor plaatselijk ingerot.

- De bevestigingen van de muurankers komen bij de zuidelijke zijbeuk (westgevel) los. Dit heeft geen directe gevolgen maar bij gelegenheid herbevestigen is raadzaam.

*oude aantasting door houtborende insecten*

*oude zwamlichamen*

*losse verankering*

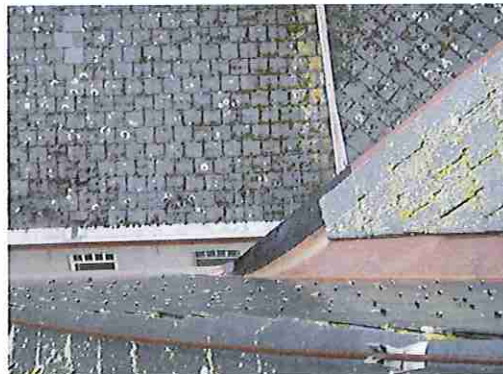
- De aansluiting van de topgevelprofielen met de kilgoot en de randafwerking gebeurt door een

lapje EPDM. Dit om tussenloop van water tegen te gaan.

*afwerking kilgoot met stuk EPDM*

- Het is nodig de toestand op te volgen.
- Indien de vochtbelasting/algengroei toeneemt of zich ook op andere plaatsen manifesteert is het nodig maatregelen te treffen. Men kan de oversteek vergroten, dieper laten doorhangen en/of een opstand voorzien.
- De aanpassingen kunnen ook bij gelegenheid (vb. schilderen houtwerk) gebeuren.

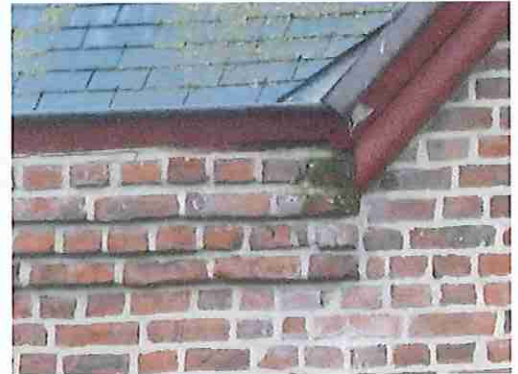
- Door het ontwerp van de toren komt onderaan de insnoeringen een grote hoeveelheid water samen. Dit loopt over de druiprand en druipt naar beneden.

- Aan de westzijde is hierdoor wat algengroei ontstaan.

- Deze manifesteert zich enkel aan de westzijde. Aan deze zijde is de regenbelasting het grootst. Ook kan door de ongunstige wind het water tegen de gevel geblazen worden.

*algvorming onderaan de spits*

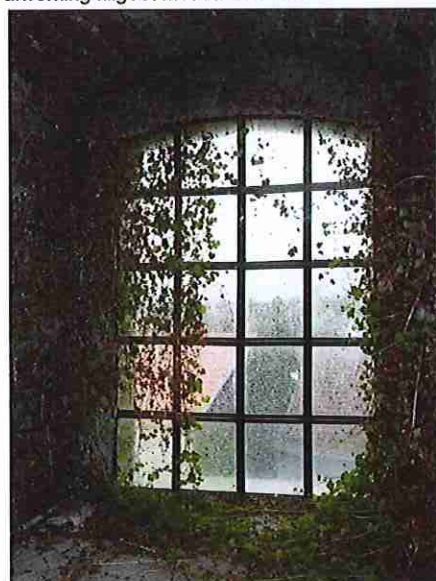
- Bij de zuidwestgevel komt beperkte begroeiing onder het galmbord en bij de horizontale ankers voor.
- Vermoedelijk is ter hoogte van de begroeiing het voegwerk wat beschadigd. Door de vochtbelasting (regen zijde en drup galmborden/toren) is deze gevel hier vatbaar voor.
- Ook aan de binnenzijde van het raam is begroeiing merkbaar.

*binnenzijde toren komt plantengroei voor*

- De toestand is niet problematisch en een verschijnsel dat we op meerdere plaatsen vaststellen. Het is wel nodig de toestand op te volgen en de gemakkelijk bereikbare begroeiing (binnenzijde raam en horizontale ankers) regelmatig te verwijderen.
- Men kan bij gelegenheid (bij aanwezigheid van een hoogwerker) de hogere begroeiing verwijderen en het voegje herstellen.

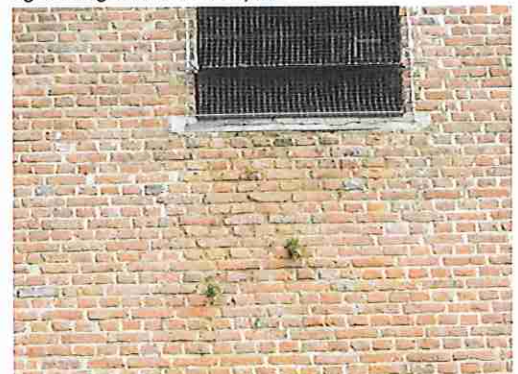
*plantengroei in metselwerk*

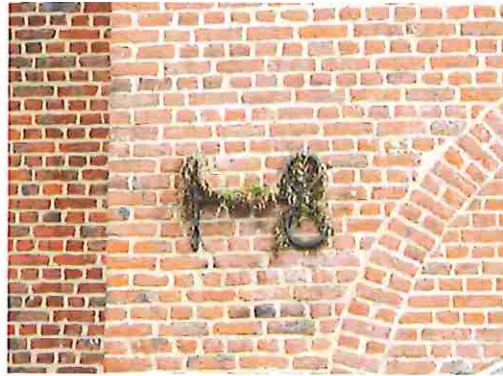
plantengroei aan ankers

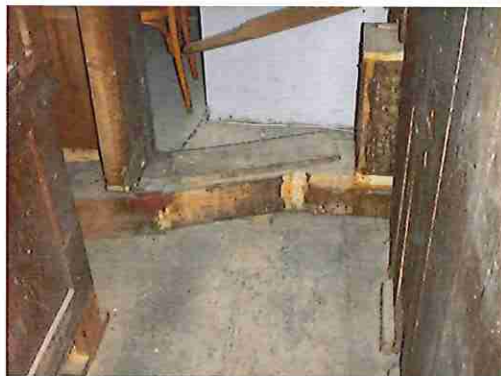
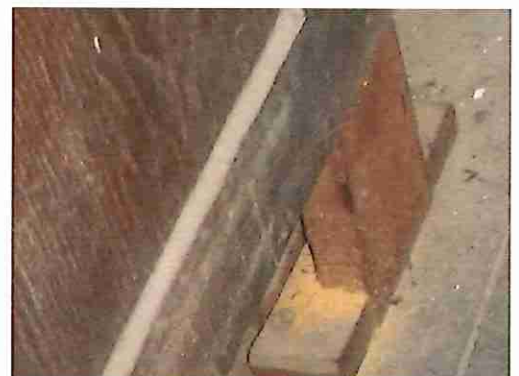
**A2019/20** Volg de aantasting van het orgel op.  
 Afwerking en inrichting | orgel

| toestand | - In het orgel komt lichte activiteit van houtborende insecten voor. Het is niet duidelijk of de insecten nog actief zijn.<br>- Het betreft vermoedelijk de kleine klopkever ( <i>Anobium punctatum</i> ). |

| toelichting advies | - Om degelijke opvolging mogelijk te maken is het noodzakelijk alles te reinigen en het oude boormeel te verwijderen.<br>- Controleren is best in het voorjaar. Indien nog activiteit merkbaar is, kan men de aangetaste delen instrijken met een bestrijdingsproduct. |

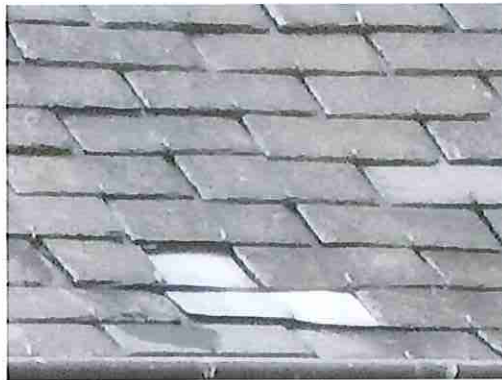
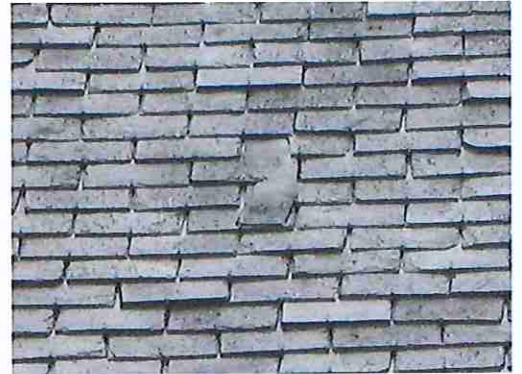
#### A2019/03 Pleeg regelmatig onderhoud aan de leien.

- toestand
- a) toren dak
- De leien zijn algemeen in goede staat.
- b) schip, zijbeuken en koor
- De leien zijn algemeen verweerd en enigszins zacht en/of bros geworden. Enkele leien vertonen afscherving of liggen gebroken.
  - De koperen pinhaken vertonen lichte tot matige puntslijtage waardoor de leien op termijn kunnen afschuiven.
  - Bij de onderste dakdelen van de zijbeuken komen meerdere verzwakte haakjes voor.
  - Aan de noordwestzijde komen enkele herstellingen met loden slabben voor.
- c) stooklokaal en sacristie
- De leien zijn recent en goed.

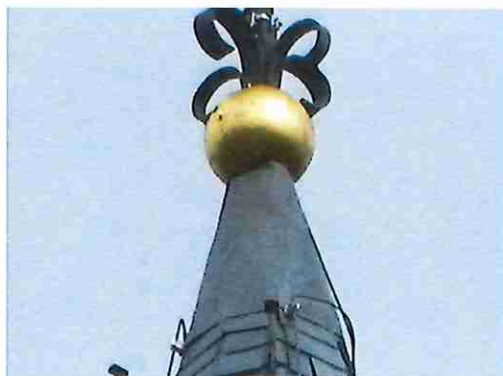
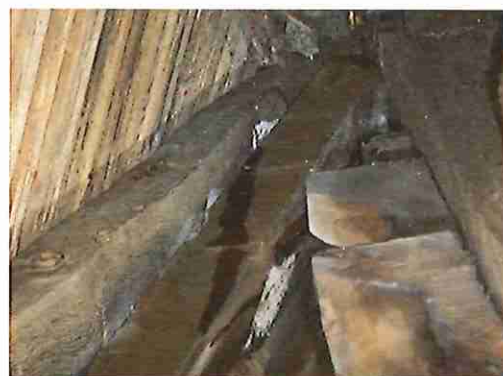
### A2019/04 Werk de aansluiting tussen het torenkruis en de loden muts regendicht af. Dak | dakbedekking | lood | ijzer | hout | aluminium

- toestand a) binnen
- De houten structuur van de kapconstructie staat nat.
  - Er is reeds ontwikkeling van schimmel/zwam merkbaar.
- b) extern (enkel inspecteerbaar van op afstand)
- De loden muts sluit niet nauw aan met de voet van het kruis.
  - Hierdoor kan het water dat aan de bovenzijde in de bol loopt, in de loden muts komen.
  - Het is niet duidelijk of in de bol nog een regenkapje aan het kruis aanwezig is.

toelichting advies Indien niet tijdig ingegrepen wordt, zal verzwakking van de structuur ontstaan.

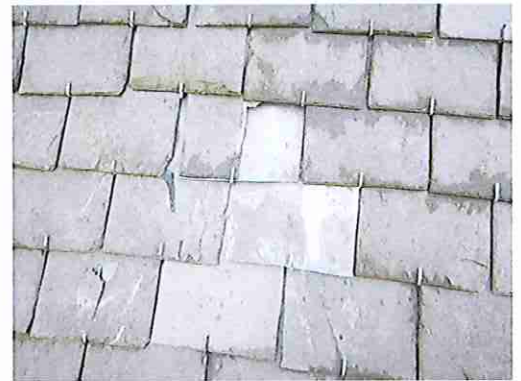
- toestand a) leien
- De leien zijn algemeen verweerd en enigszins zacht en/of bros geworden. Enkele leien vertonen afscherving of liggen gebroken.
  - De koperen pinhaken vertonen lichte tot matige puntslijtage waardoor de leien op termijn kunnen afschuiven.
- b) nok
- Enkele nokpannen zijn lichtjes beschadigd. De aanstrijkmortel is op enkele plaatsen gebarsten maar voor het overige in goede staat.
  - Halverwege de nok van het schip komt een nokelement met beschadigde wel voor. Dit heeft geen directe gevolgen.

onvakkundige herstelling

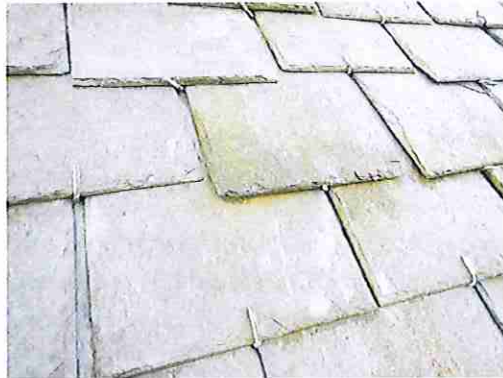
verzwakte leihaakjes/afschuiven leien

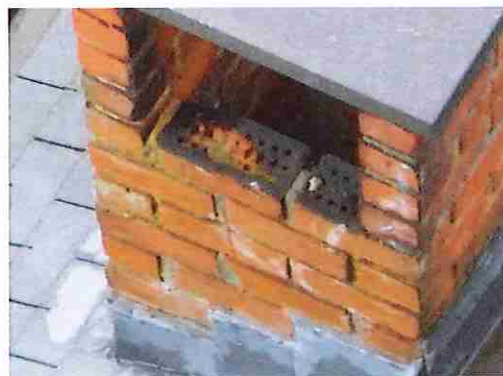
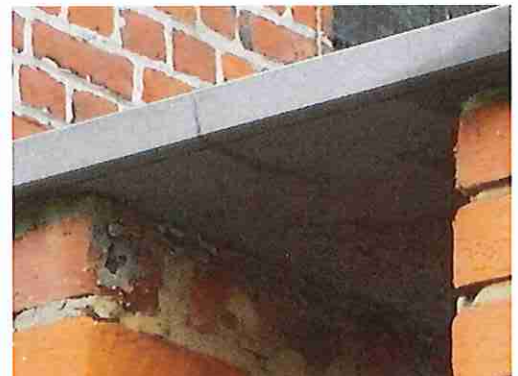
**A2019/07 Stel het metselwerk van de schoorsteen in orde.**

- De deksteen (blauwe hardsteen) vertoont een lichte barst. De stabiliteit is nog niet in gevaar.

- In het verleden werd het voegwerk bijgewerkt maar dit gebeurde eerder slordig. De barsten van vroeger tekenden zich opnieuw af.

- De bakstenen aan de opening liggen wat los maar dit zonder directe gevolgen.

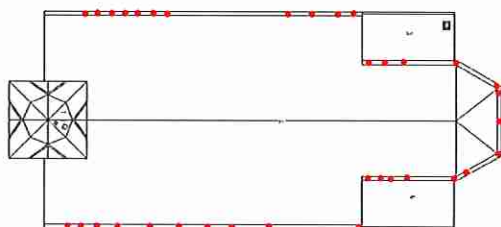
- De naden zijn onvakkundig uitgevoerd en kunnen geen spanningen opvangen.
- Bij de openstaande naden bemerkt men geen voorvertinning. Dit is noodzakelijk bij het solderen van koper omdat er geen degelijke/spontane capillaire vloeï aanwezig is. De capillaire vloeï is noodzakelijk om de sterkte van de naad te garanderen.
- De koperen elementen zijn niet altijd overlappend geplaatst en sluiten koud met elkaar aan. Hierdoor moet de solduur de spanning opnemen en deze is hiervoor niet geschikt.

slchte naden/lekkages vastgesteld in 2017

- Verwijderen van de bekledingen en plaatsen van nieuw koper is nodig. Bij het solderen is het noodzakelijk de nodige aandacht te schenken aan de uitvoering van de naden.

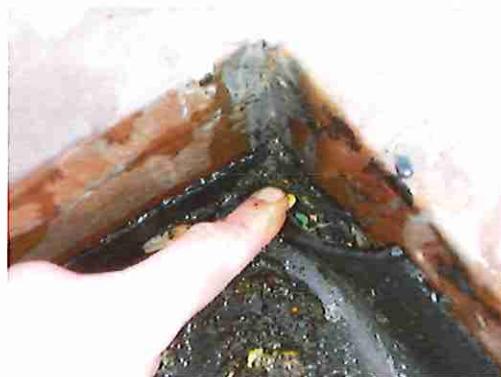
- De epdm-bekleding is zeer slordig en weinig doordacht aangebracht.
- De epdm-bekleding sluit niet goed aan met het koper en ligt op plaatsen opgeplooid. Ook zijn open plooïen merkbaar bij de opstanden waardoor tussenloop van water mogelijk is.
- De epdm-bekleding zit niet onder de leien. Als de naden verder doorscheuren kan opnieuw waterinfiltratie ontstaan.
- De openingen aan de tabbuïzen zijn zeer slordig gemaakt/ingesneden. Dit werkt verstopping in de hand en belemmert een vlotte afvoer.
- De oude (voorlopige) herstellingen zijn niet verwijderd; dit is niet betrouwbaar.
- Op plaatsen is de verlijming niet optimaal en komt de epdm los.

epdm komt los

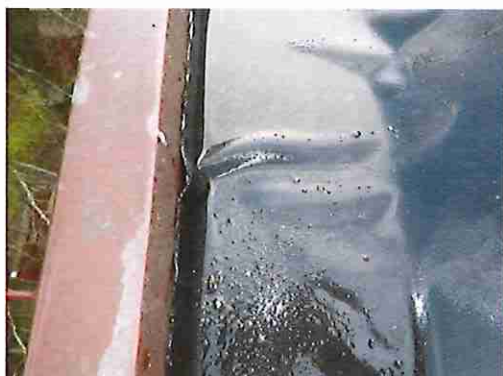
epdm sluit niet aan en staat open

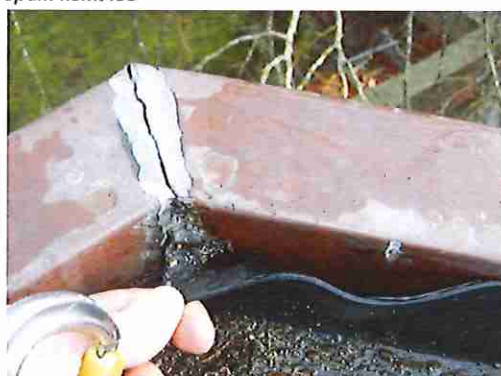
epdm komt los/bovenaan nog gescheurde naad

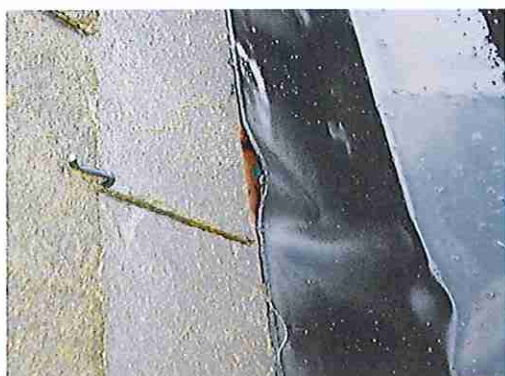
*epdm sluit niet aan en staat open/inloop van water mogelijk*

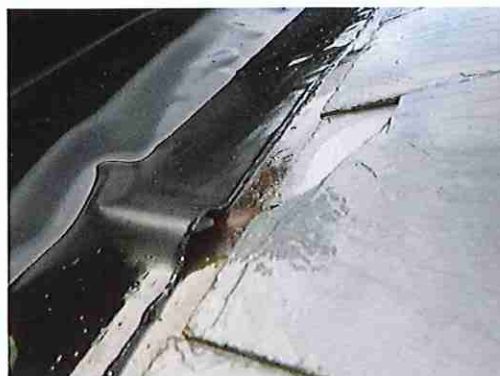
*epdm sluit niet aan en staat open/inloop van water mogelijk*

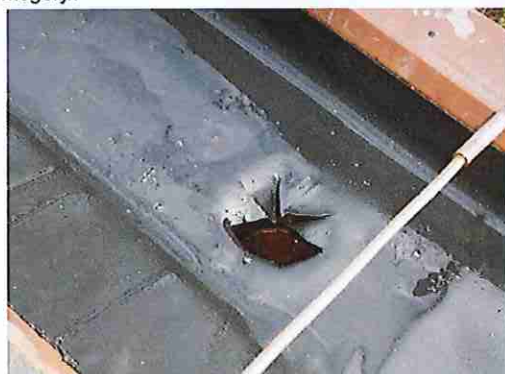
*afvoeropeningen slordig uitgevoerd*

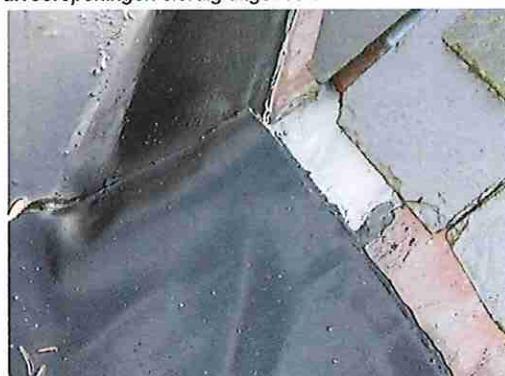
*oude (voorlopige) herstellingen nog aanwezig*

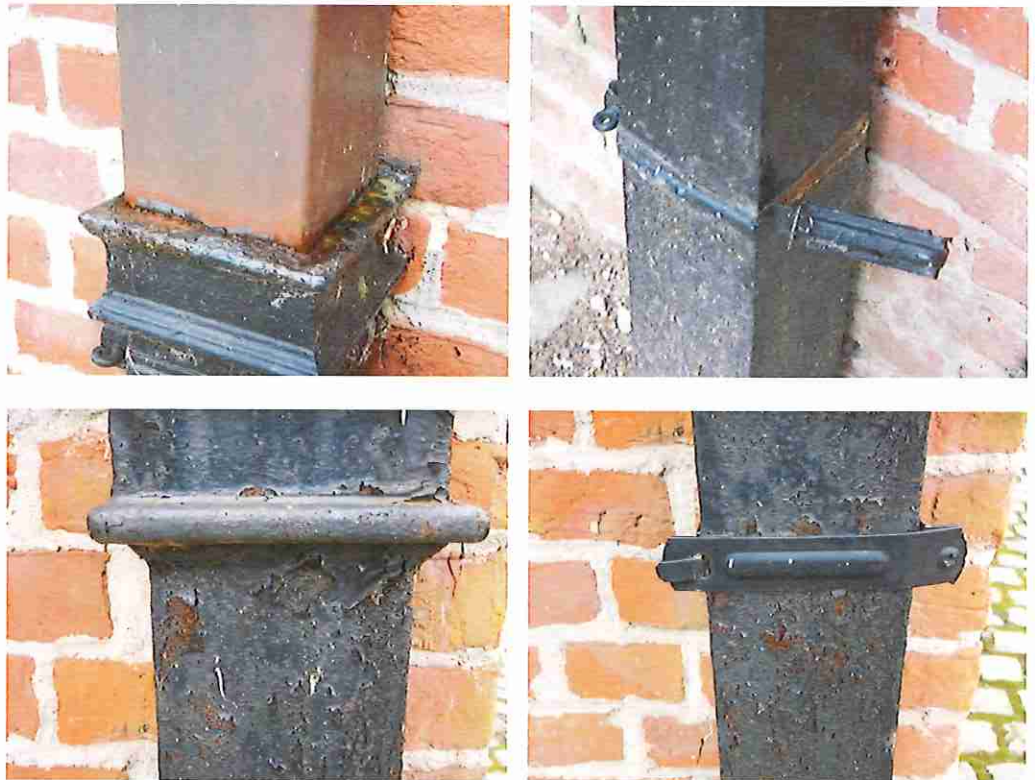
**A2019/15 Behandel de stampijpen tegen roest.**

toestand	Enkele stampijpen vertonen roest, voornamelijk aan de kraag.
toelichting advies	Bij het koor is een beugel gebroken. Dit heeft geen directe gevolgen maar bij het schilderen is het raadzaam deze toch te vernieuwen.
indicatieve hoeveelheid	Nader te bepalen
prioriteit	1-3 jaar
frequentie	Eenmalig

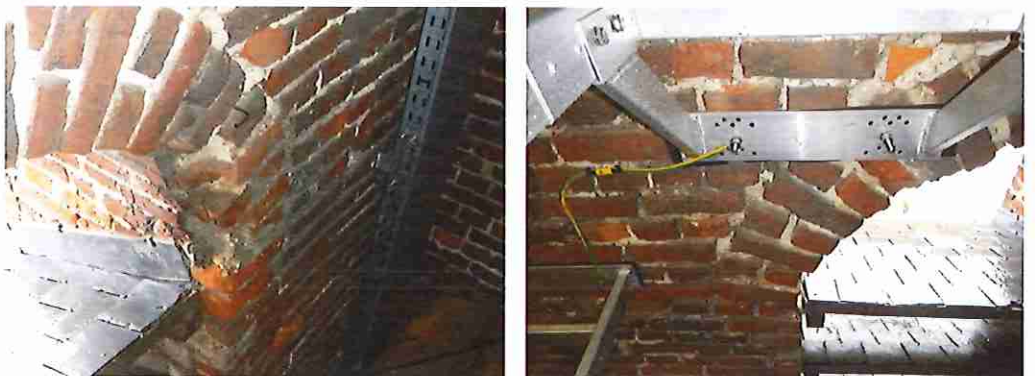
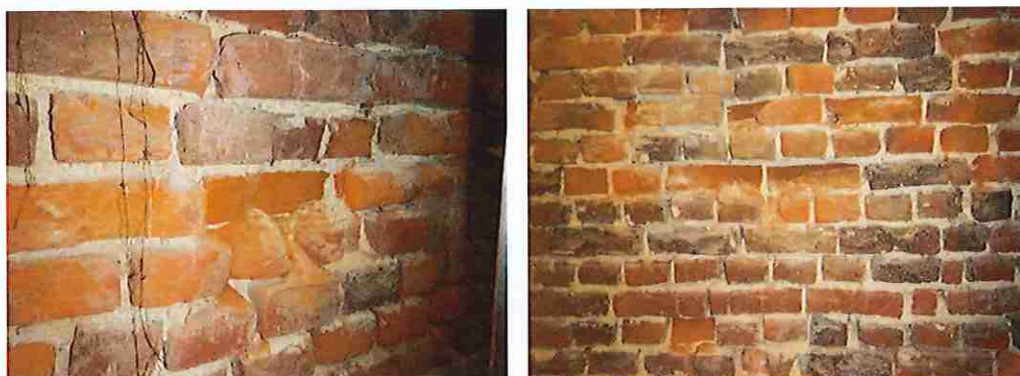
**A2019/17 Herstel het binnenmetselwerk van de torenschacht.**  
**Draagstructuur en overspanning | buiten | baksteen**

- toestand
- Het metselwerk is in slechte staat.
  - Verspreid komen vele uitgekankerde bakstenen voor of zijn stukken steen weggevallen.
  - Het voegwerk is grotendeels uitgespoeld of verzand.
  - We merken ook twee verticaal oplopende scheuren op; het betreft vermoedelijk oude zettingen. Opvolgen van de toestand blijft raadzaam.

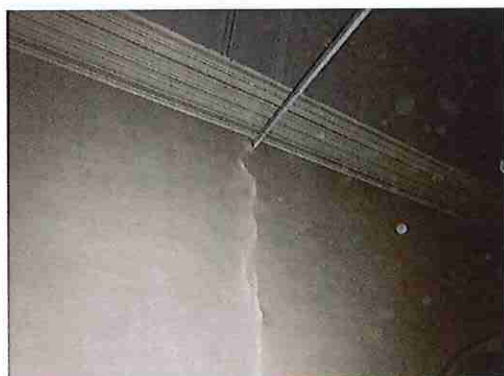
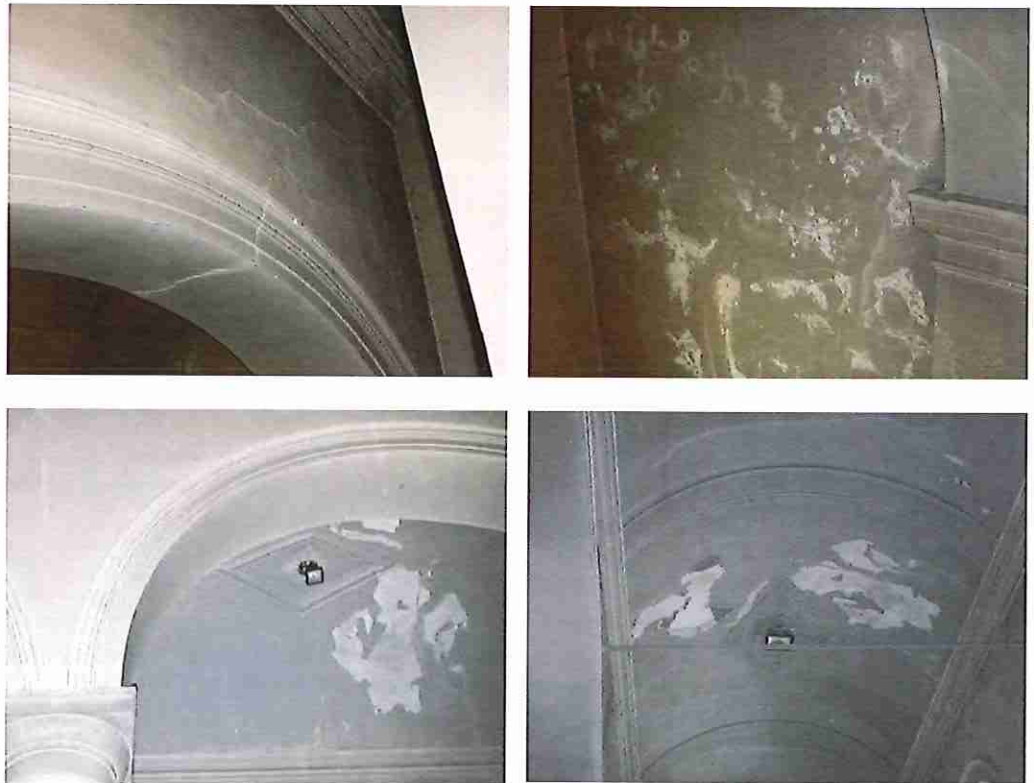
**A2019/18** Fris het interieur op met aandacht voor de structurele gebreken.

- Ter hoogte van de trekankers en boven en onder de ramen zijn meerdere zettingsbarsten merkbaar. Deze zettingen zijn vermoedelijk gestabiliseerd.
- Onderaan de gevels komen sporen voor van opstijgend vocht.

- Bij de zuidelijke zijbeuk is één sierkroonlijst fel beschadigd.

- Het schilderwerk is over het algemeen fel vervuild.
- Het pleisterwerk van de westelijke gevels vertoont zoutuitbloeiingen en is hier en daar aangetast door vochtdoorslag.

- Het schilderwerk is fel verweerd en vervuild. De verf bladdert af.

toelichting advies Het in orde stellen van de binnenaafwerking kan maar pas gebeuren na het vernieuwen van de gootbekleding van de bakgoten.

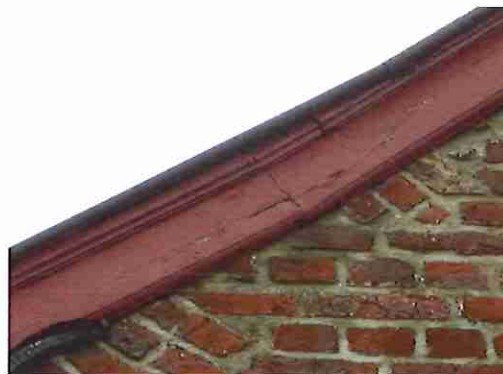
windveer-westzijde noordbeuk

toestand - Op verscheiden plaatsen is afbladdering merkbaar.  
- Door de toestand is het hout niet meer optimaal beschermd.

toelichting advies Voor het verven van de afkastingen is het noodzakelijk de gootbekleding in orde te brengen. Lekkage en vochtbelasting van binnenuit kan een snellere degradatie van het verfwerk veroorzaken.

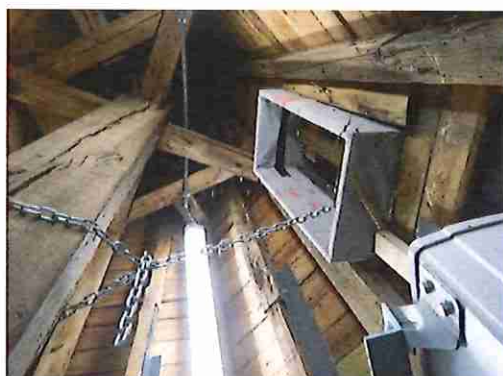
- toestand
- a) bovenste luik
    - Aan het luik is geen bordes aanwezig waardoor dit niet bereikbaar is.
  - b) onderste luik
    - De kooi van de ladder is gesloten langs de kant van het bordes.
    - Het bordes is hierdoor moeilijk toegankelijk.

*bovenste luik-geen bordes*

- De opstelling van de antennes beperkt de bewegingsruimte en heeft een negatieve invloed op de toegankelijkheid/bereikbaarheid.
- Bij het uitvoeren van een torenklim (langere periode aanwezig) is het uitschakelen van de antennes noodzakelijk.
- Voor het plaatsen van het bordes willen we gerust langs komen om advies te geven over de plaatsing/positionering.

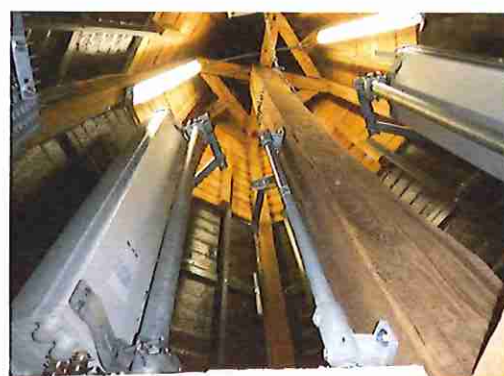
*torenspits-beperkte ruimte*

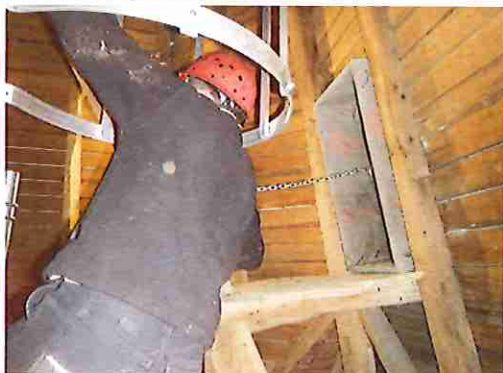
*onderste torenluik-bordes moeilijk toegankelijk*

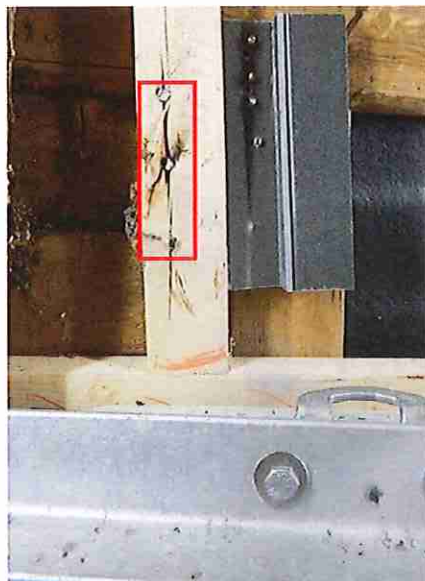
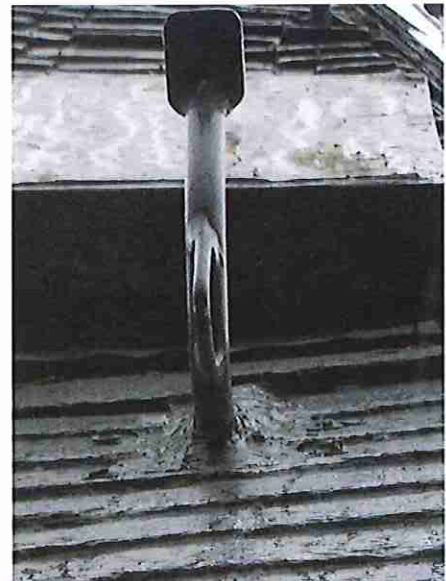
- toestand - Bij de plaatsing van de kunststofbekleding (gsm-installatie) werd de klimhaak gemanipuleerd.  
- Aan de binnenzijde werd de bevestiging van de klimhaak afgezaagd waardoor de bevestiging niet meer betrouwbaar is. Deze ingreep kan ernstige gevolgen hebben voor de gebruiker.

*de bevestigingsbouten werden afgezaagd*

- toelichting advies - Herplaatsen(volgens de voorschriften) is noodzakelijk.  
- Het beschadigen van de verankering van veiligheidsvoorzieningen is onverantwoord.
