**Sint-Sebastiaankerk**

Sint-Sebastiaansplein  
9660 MICHELBEKE

## ADMINISTRATIE & OPMERKINGEN

object	Sint-Sebastiaankerk
bescherming   statuut	Monument 19/08/1980 Orgel
ID inventaris OE	74107
huidige functie	Kerk
abonnee	Kerkfabriek Sint-Sebastiaan p/a Nieuwstraat 47 9660 BRAKEL
inspectiedata	23/01/2020
monumentenwachter	Geert Scheirlinckx   Wim Verdegem
contact	09 267 61 61   geert.scheirlinckx@oost-vlaanderen.be
totaal aantal manuren	8
uitgevoerde werken	Geen
gebruikte materialen	Geen
vorige inspecties	2015   2012   2009   2005
opmerkingen	Geen

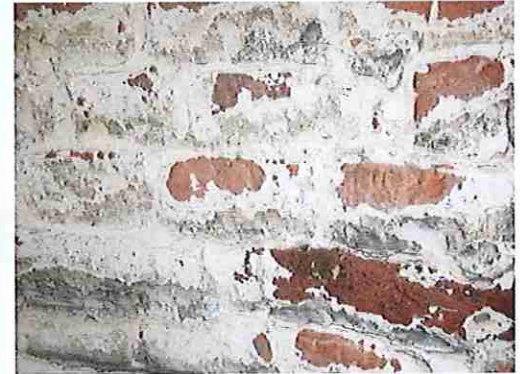
b) koor, sacristie, stooklokaal en oostgevels zijbeuken  
\* De afwerkklagen (kaleiwerk) zijn grotendeels afgesleten.

*afwerking-slijtage*

**A2020/20 Laat een bouwhistorisch (voor)onderzoek uitvoeren voor de afwerkklagen van de buitengevels.  
Draagstructuur en overspanning | buitenmuur | baksteen | natuursteen**

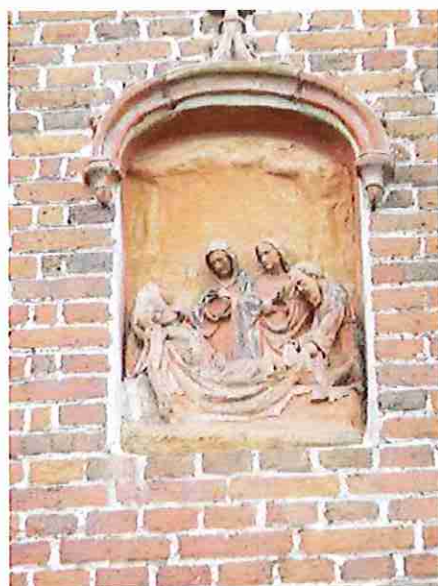
\* De steen is algemeen oppervlakkig verweerd, vervuild en vertoont wat barstjes, afschilfering en lichte beschadigingen. In het algemeen bladdert de polychromie af en zijn hierdoor lacunes ontstaan. Het is noodzakelijk alle panelen te restaureren en eventueel te voorzien van een bescherming

\* De steen van "de graflegging van Jezus" schilfert fel af en vertoont veel kleine beschadigingen en lacunes. Het hoofd ontbreekt bij één apostel. Dit paneel dient dringend gerestaureerd te worden om verder verval te voorkomen.

Taferelen uit het leven van Christus (terracotta)

**A2020/23** Contacteer Monumentenwacht voor een gespecialiseerde inspectie/advies voor de "Taferelen uit het leven van Christus (terracotta) en Calvarie".  
Site en omgeving | buitenbeeld

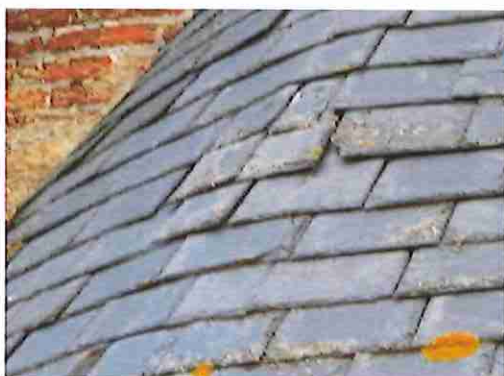
- toestand
- torenspits en traptoren
    - \* De natuurleien zijn algemeen oppervlakkig verweerd maar nog in redelijke staat.
    - \* Bij de torenspits zijn enkele leien schuingezakt, afgebroken en/of weggevallen waardoor lichte waterinsijpeling mogelijk is.
  - schip, zijbeuken en koor
    - \* De natuurleien zijn algemeen verweerd en soms zacht en/of bros geworden. Vele leien vertonen breuken, afschilfering en slijtagegaten/perforaties.
    - \* Enkele leien zijn schuin gezakt.
    - \* Enkele leien weggevallen waardoor lichte waterinsijpeling mogelijk was.
  - sacristie en stooklokaal
    - \* De genagelde natuurleien zijn algemeen oppervlakkig verweerd maar nog in redelijke staat.
    - \* Hier en daar komen wat leien voor met lichte afschilfering en/of kleine breukjes.

Bij de sacristie hebben we een lei hersteld omdat er kans op waterinfiltratie bestond. Het is belangrijk nu de ernstig gebroken en uitgevallen leien te vervangen en nadien jaarlijks onderhoud uit te voeren. Vooral bij de daken van het schip, koor en zijbeuken is dit momenteel van toepassing.

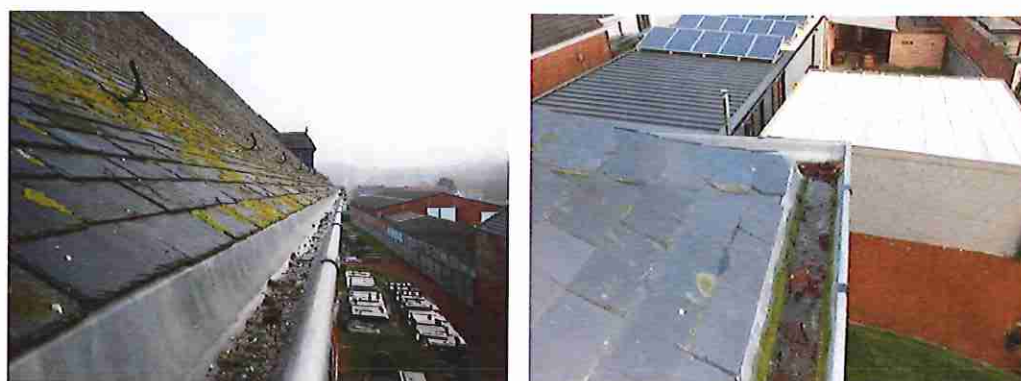
toestand \* De goten waren plaatselijk licht bevuild en werden door ons gereinigd voor controle.  
 toelichting advies Voer deze onderhoudswerken regelmatig uit (of laat deze uitvoeren door een onderhoudsfirm  
 of -personeel):

- Reinigen van goten. Afhankelijk van de aanwezigheid van bomen is het aangewezen jaarlijks of tweemaal per jaar te reinigen.
- Vrijmaken van tapgaten en bladvanglers.
- Controleren van de riolering.

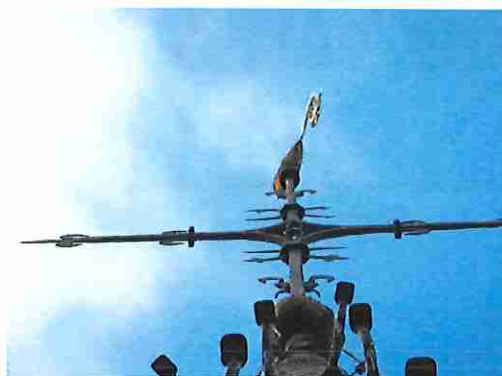
torenkruis-wat roestdoorslag

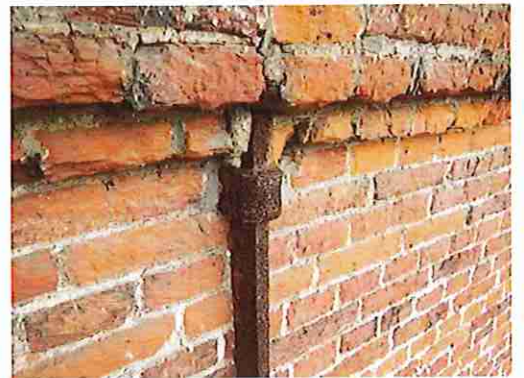
*gevelanker-roestig*

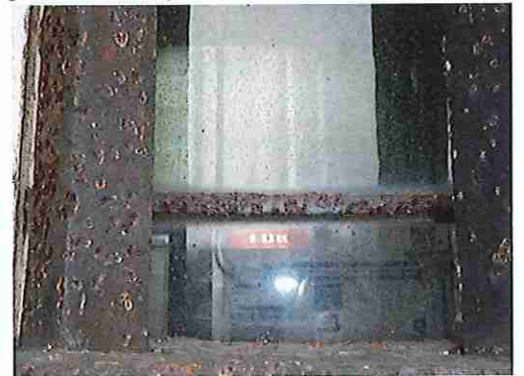
\* glas-in-loodramen: de brugstaven en de bindroeden zijn plaatselijk aangetast door corrosie. Men kan ook overwegen om de ijzeren elementen te vervangen door een roestvrij materiaal (vb. koperlegering).

*beglazing-roede roestig*

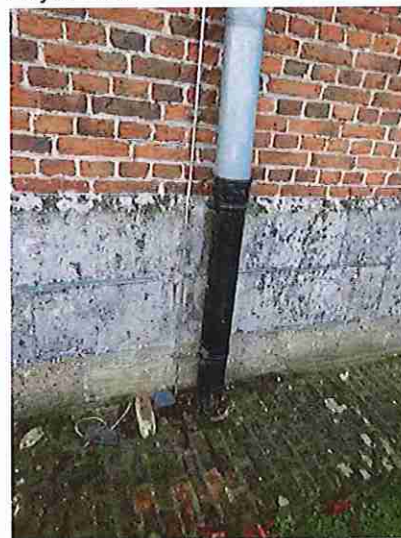
*stampijp-afwerking goed*

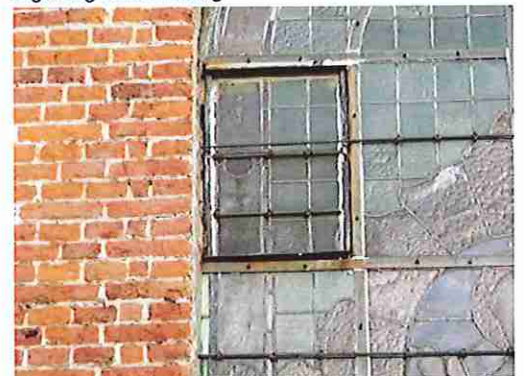
*beglazing-roestig klapluik*

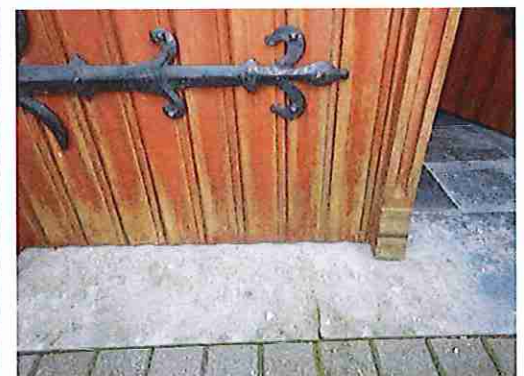
\* beslag inkomdeuren: de afwerking is nog redelijk. Samen opfrissen met de afwerking van het hout is raadzaam.

*deur-beslag*

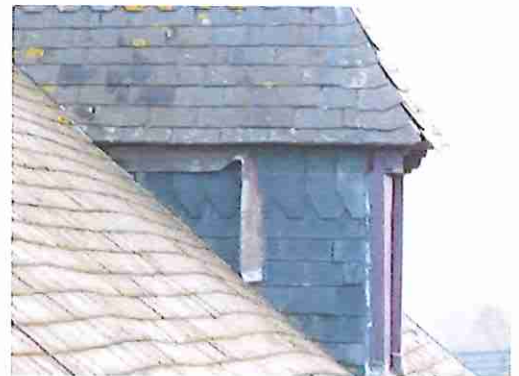
rood: losgekomen slab  
blauw: minder aansluiting met stijlen

zuidelijke dakkapel-losgekomen slab

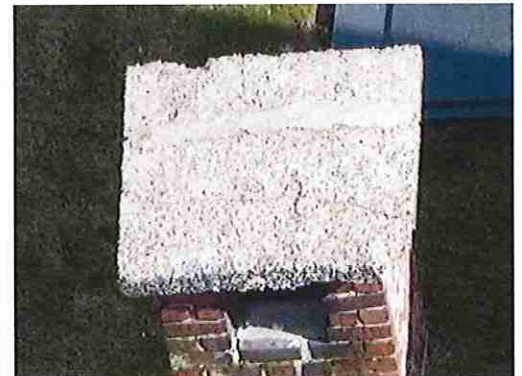
*deksteen-toestand 2015*

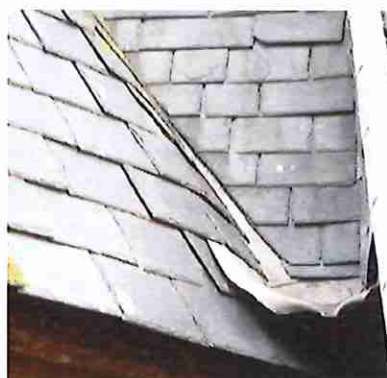
\* De goot is niet voorzien van een afvoer waardoor vrije afloop mogelijk is en dit met vochtbelasting van onderliggende bouwdelen tot gevolg.

zalinggoot-lood

toelichting advies Om vocht- en vorstschade te voorkomen kan overwogen worden om een spuwer (met vergaarbak en afvoer) aan te brengen.

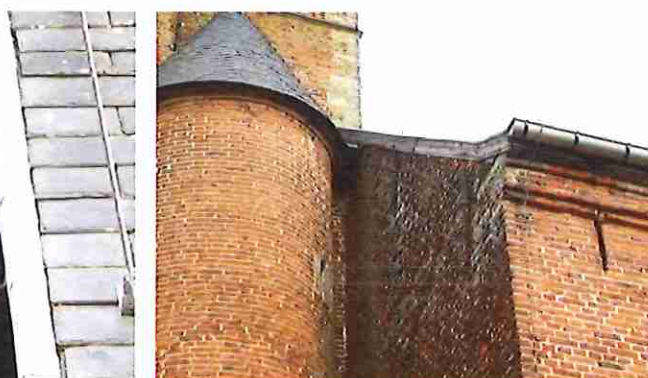
zalinggoot-positionering

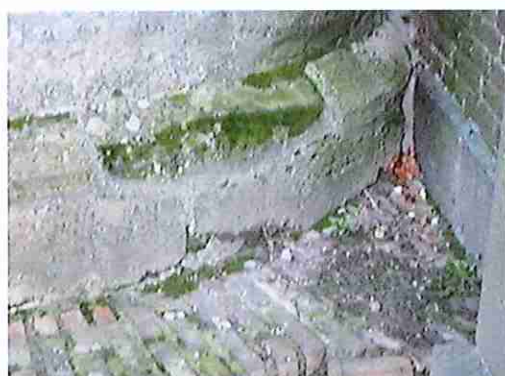
onderliggend metselwerk metselwerk-vochtbelasting

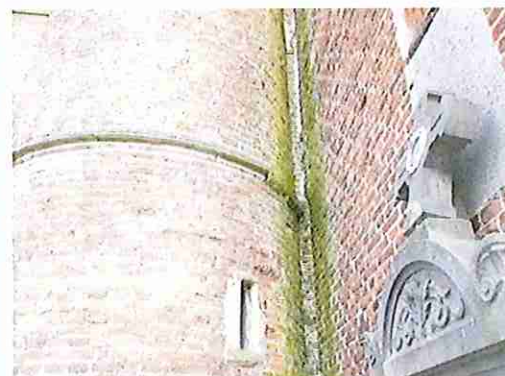
onderliggend metselwerk metselwerk-vochtbelasting

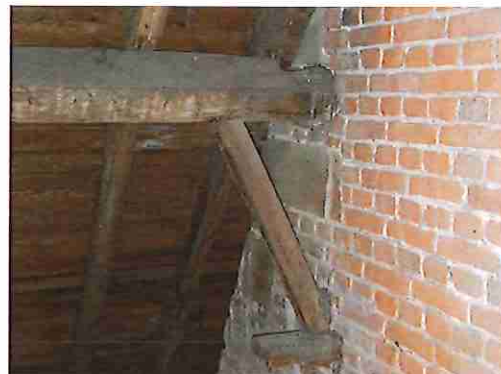
gording-gebrekkige oplegging

**A2020/15 Ondersteun de opleggingen van de gordingen ter hoogte van de torenschacht/westgevels zijbeuken.**

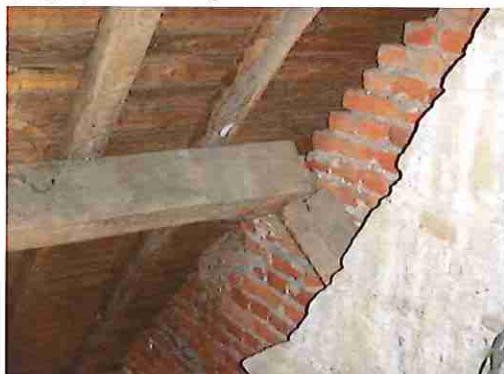
gording-gebrekkige oplegging

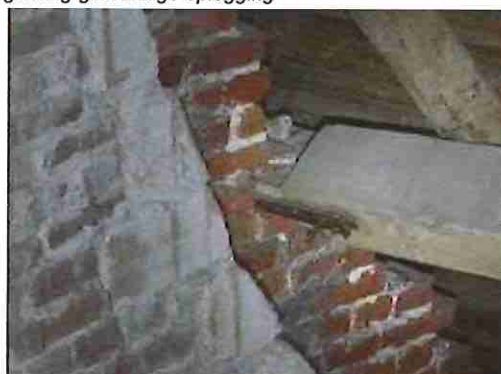
gording-gebrekkige oplegging

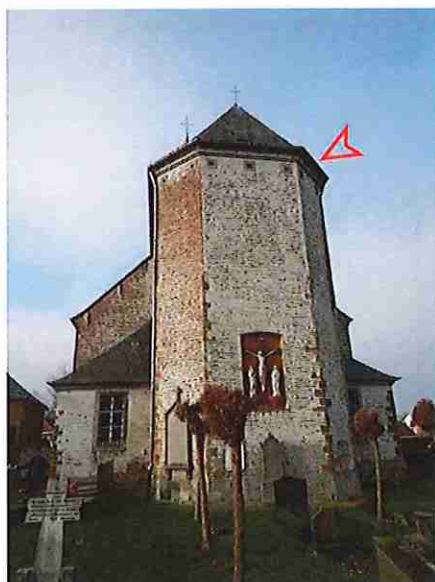
toestand	* Aan de noordoostzijde van het koor is één rooster weggevalen.
toelichting advies	Door het wegvallen kunnen in de stellingopening vogels binnen komen.
indicatieve hoeveelheid	Nader te bepalen
prioriteit	1-3 jaar
frequentie	Eenmalig

**A2020/21** Plaats aan de noordoostzijde van het koor het weggevalen rooster terug.  
Dragstructuur en overspanning | rooster | buitenmuur | metaal

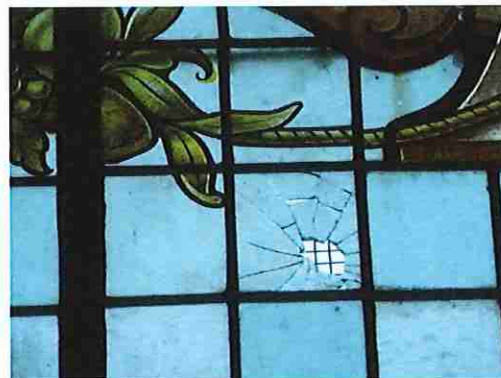
*schade glas-in-lood*

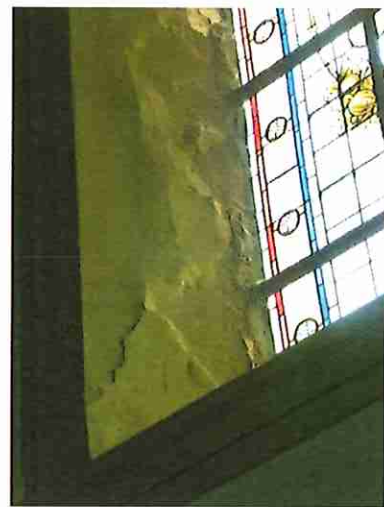
\* Bij enkele zuidelijke ramen zijn de afwerkklagen (verf en pleister) licht tot matig beschadigd door vochtinsijpeling of condens (zoutuitbloeiingen).

\* Bij de westgevel komen wat sporen voor van vochtdoorslag.

**A2020/27 Fris de afwerkklagen van het kerkelijke gedeelte op.**

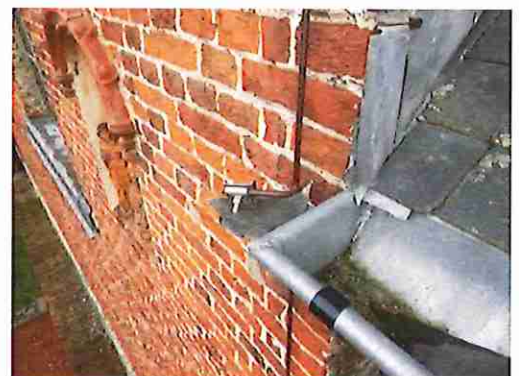
toestand \* De klemmen op de hanggoot komen los.  
 toelichting advies Het was voor ons niet mogelijk deze te bevestigen (klemmen werden losgemaakt bij vernieuwing goten).  
 indicatieve hoeveelheid Nader te bepalen  
 prioriteit Binnen het jaar  
 frequentie Eenmalig

klem is los

**A2020/30** Bevestig de bliksemafleiders degelijk aan de dakgoot van de sacristie en het stooklokaal.  
 Technische installatie | bliksembeveiliging | koper

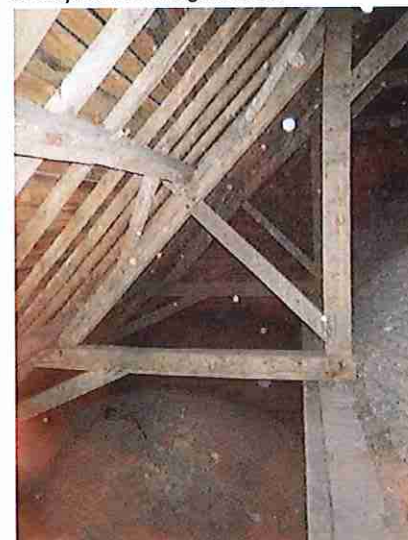
*torenspits-open bordes zonder afscherming*

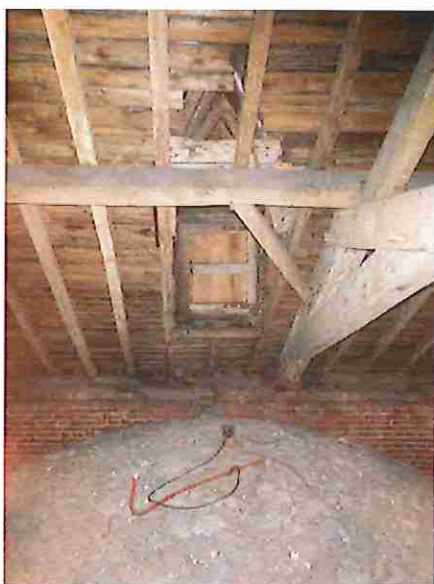
*zijbeuk-geen bordes aan dakkapel*

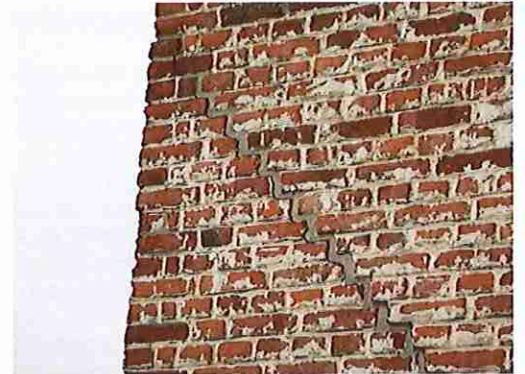
*metselwerk-zettingsbarst*

toelichting advies Wij raden aan de scheuren te monitoren door middel van scheurmeters. Deze kunnen, indien u dit wenst, door Monumentenwacht worden geplaatst en opgevolgd.
