Sint-Lambertuskerk

Hollebeekstraat
9661 PARIKE

Directie Erfgoed – dienst Monumentenwacht

inspectiedata 15/01/2025

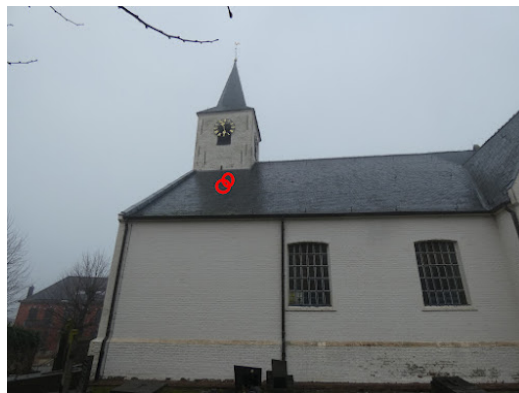
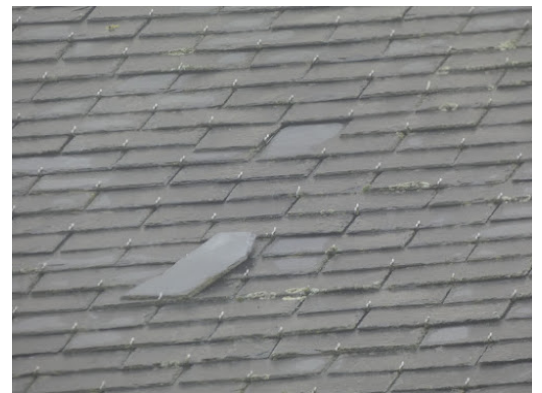
A2025/01 2 leien vervangen

toestand Op het zuidelijke dakvlak van het schip waren twee leien gebroken/uitgezakt. Op die plaatsen was het dakbeschot zichtbaar en was er dus een lek in het dak.

toelichting advies Monumentenwacht dichtte beide lekken door het plaatsen van nieuwe leien.

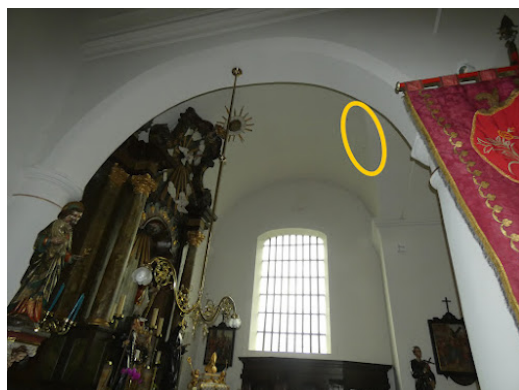
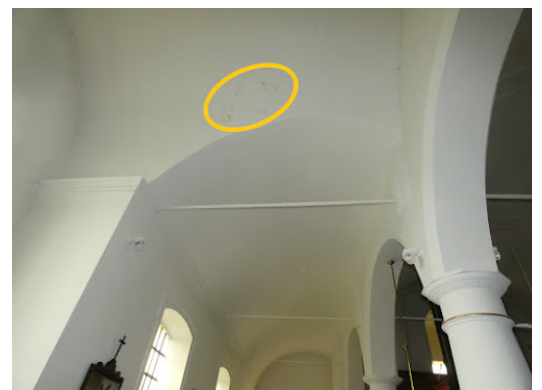
- Op het plafond is gevolgschade door waterinfiltratie merkbaar op de grens tussen het transept en de zijbeuk.
- Op zolder was het stucplafond op de dag van de inspectie opnieuw droog. Het lijkt dat de waterinsijpeling niet constant maar periodiek plaats heeft.

Lokalisering van de gevolgschade door waterinsijpeling aan het stucplafond van het zuidelijke transept, voor het Sint-Lambertusaltaar.

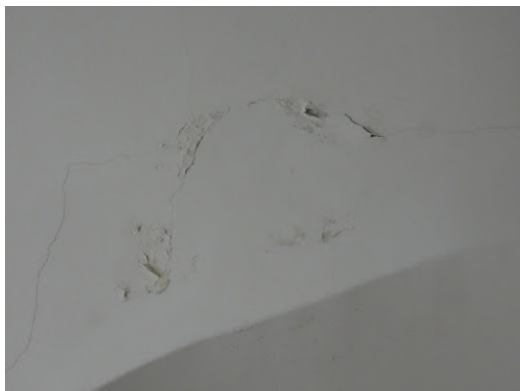
Detail van de gevolgschade aan het stucplafond.

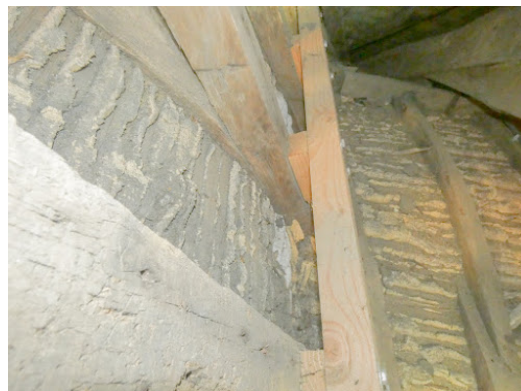
Toestand van het stucgewelf op de zolder: op het moment van de inspectie opgedroogd.

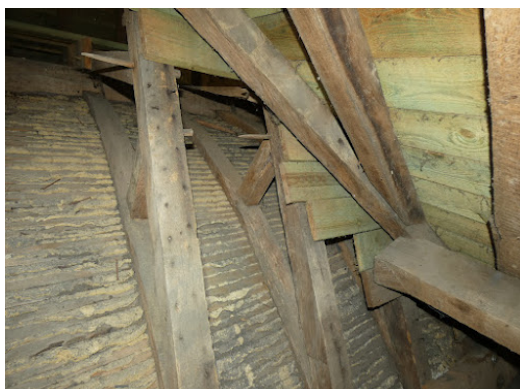
Toestand op de zolder van het dakbeschot rond de kilkeper: op het moment van de inspectie opgedroogd.

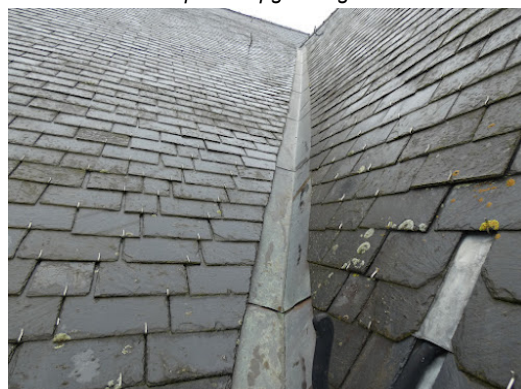
Algemeen beeld van de kilgoot langs de buitenkant.

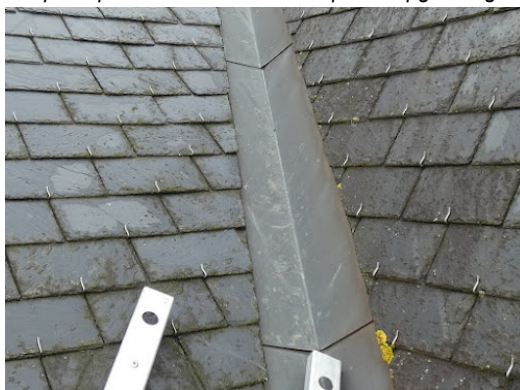
Bovenzijde van de kilgoot. Let op de gelijke zijdelingse overlapping tussen de leien van de zijbeuk (links) en de leien van het transept (rechts).

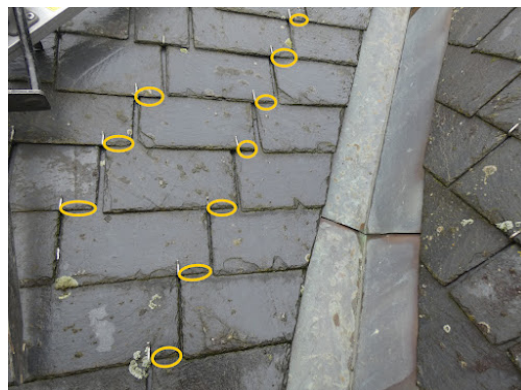
- Gezien de locatie van de gevolgschade, lijkt dat de oorzaak gezocht moet worden ter hoogte van de aansluiting van de leien daken met de kilgoot. Aan de zijde van het transept, is de situatie correct. Aan de zijde van de zijbeuk merken we een verschil bij de plaatsing van de leien tussen de bovenzijde en de onderzijde van de kilgoot. Bovenaan de kilgoot is de zijdelingse overlapping van de leien gelijk aan de helft van een leibreedte. Onderaan de kilgoot is de zijdelingse overlapping echter gereduceerd tot vier centimeter. Dergelijke overlapping is te gering om waterinfiltratie door capillariteit te vermijden.

Onderzijde van de kilgoot. Let op de beperkte zijdelingse overlapping van de leien van de zijbeuk (links) in de nabijheid van de kilgoot.

Het eerste probleem kan enkel opgelost worden door het herleggen van de leien. Het tweede probleem kan eventueel aangepast worden door het aanbrengen van een langwerpige opstaande rand enkele centimeter links van het gootmidden (zie voorbeeld).

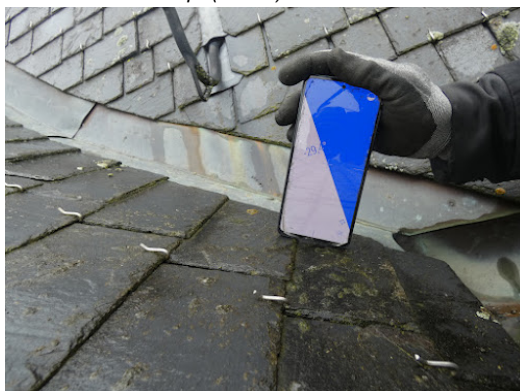
- Er is een verschil in dakhelling tussen de zijbeuk en het transept. De afstand van het gootmidden tot de rand van de leien is in beide gevallen echter gelijk. Het water dat afstroomt van het steile transept zal echter een grotere snelheid ontwikkelen dan het water dat afstroomt van de zijbeuk. De kans bestaat dat het water dat van het transept afloopt aan de linkerzijde over de gootrand spoelt en op het dakbeschot onder de leibedekking terecht komt.

Verskil in hellingsgraad tussen het dak van de zijbeuk (30°) en dat van het transept (60°).
