**Sint-Ursmaruskerk**

Sint-Ursmarusstraat 31  
9660 ZEGELSEM

## ADMINISTRATIE & OPMERKINGEN

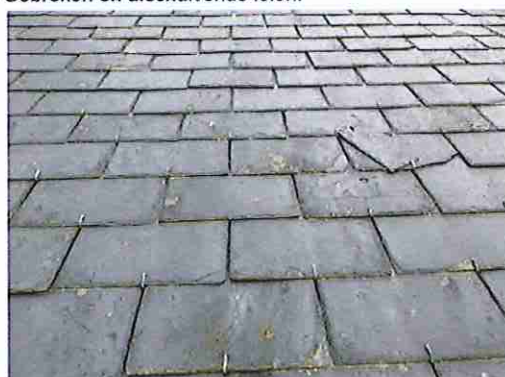
toestand Verschillende leien zijn gebroken en schuiven af. Hier en daar komt intrusie van pyriet voor in de leisteen.

Gebroken en afschuivende leien.

We raden aan om gereguleerde ladderhaken te plaatsen (zie A2021/10) en vervolgens jaarlijks een onderhoud van de leien te laten gebeuren door een onderhoudsfirm.

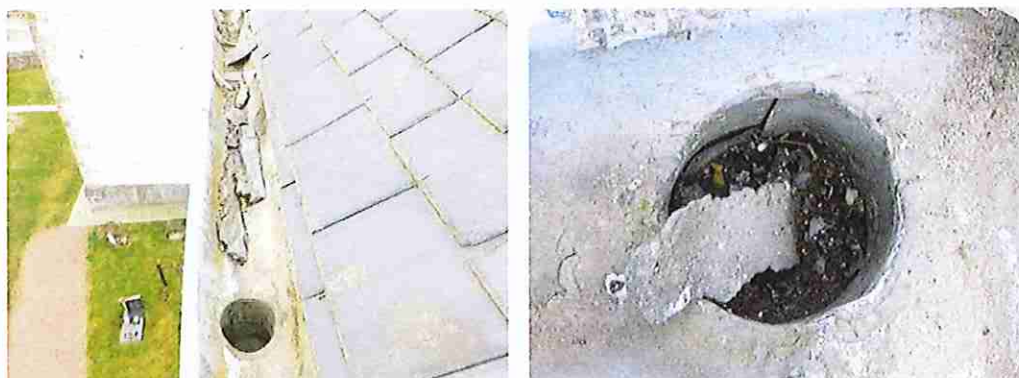
toestand In de goten ligt allerlei soorten vuil, onder andere brokken van leien en mortel die ervoor zorgen dat afvoeren afgedekt en verstopt geraken.

toelichting advies Voer deze onderhoudswerken regelmatig uit (of laat deze uitvoeren door een onderhoudsfirmat of -personeel).

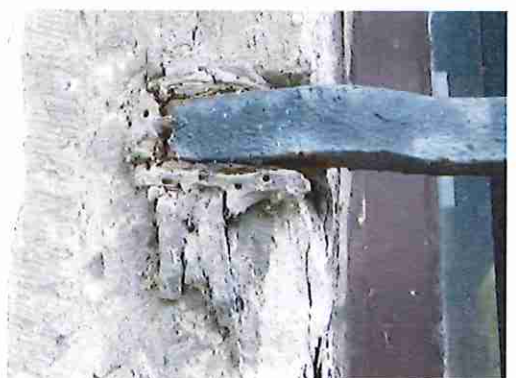
- de stampijpen;
  - de muurankers (zowel buiten als binnen);
  - de schragen onder het Mariakastje;
  - de vergrendeling van de voorpoort;
  - de diefijzers voor de beide ramen van de sacristie;
  - de kruisen van de toren, het koor en de transepten.
- Al deze elementen vertonen roestvorming.

*Diefijzers aan de sacristie.*

Schilder de metalen buitenelementen zoals aangegeven in de bijgevoegde onderhoudsfiche.

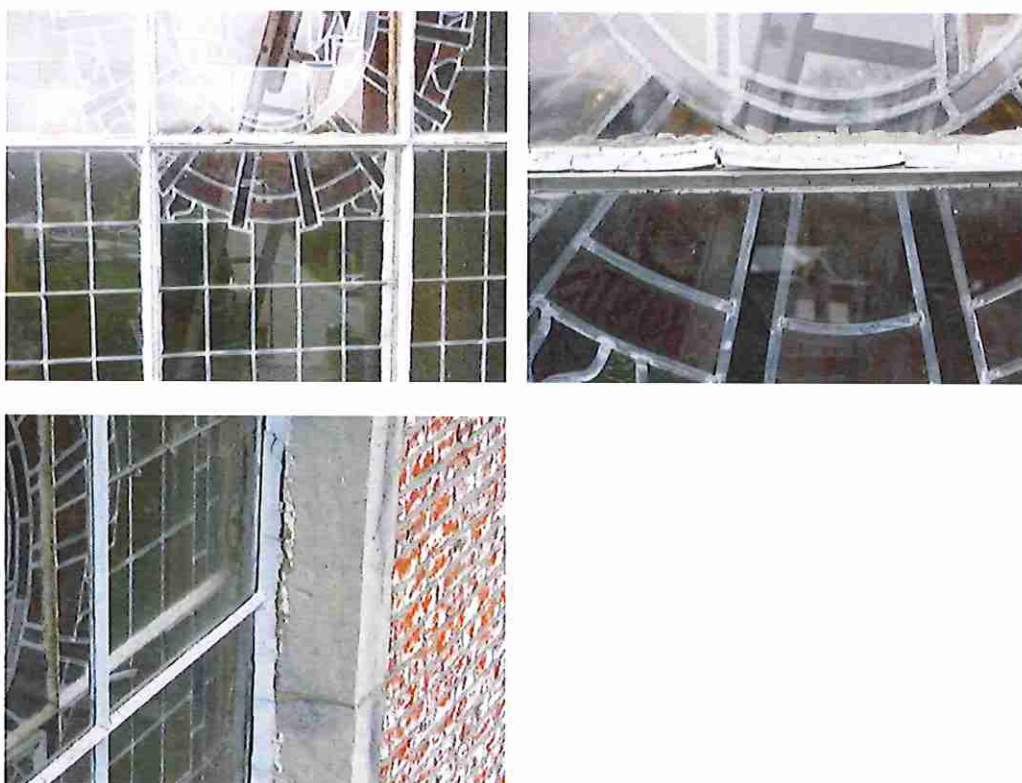
toestand	De stopverf van de voorzetbeglazing is op vele plaatsen gebarsten.
toelichting advies	Door barsten in de stopverf is waterinfiltratie mogelijk wat op zijn beurt zorgt voor het verder uitvallen van de stopverf en roestvorming op de ijzeren frames.
indicatieve hoeveelheid	Nader te bepalen
prioriteit	1-3 jaar
frequentie	Eenmalig
uit te voeren door	Glazenier

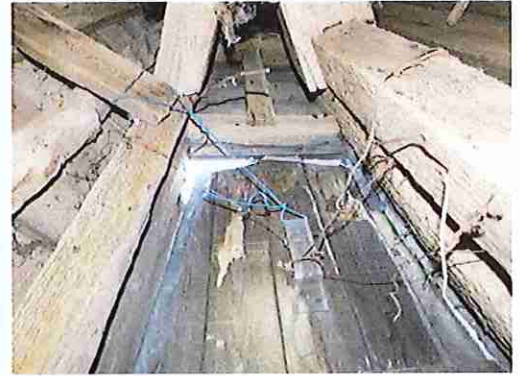
toestand	Geen van de beide torenluiken sluiten goed aan op de dakconstructie. De opstaande randen van het dakkader zijn te laag en bij de torenluiken ontbreken ze volledig. Regenwater dringt vlot binnen. De bevestiging van de torenluiken is weinig betrouwbaar uitgevoerd. De luiken hangen maar met haken en ogen vast.
toelichting advies	Via de slecht sluitende torenluiken komt er regenwater binnen. Vernieuw de luiken en de kaders waarop ze moeten rusten. In de bijlage kan je op p. 12-14 meer info vinden over dakluiken. Een inliggend luik is visueel het minst storend, maar kost meer dan een opliggend luik. Bij een opliggend luik, moet men erop letten dat de opstaande randen voldoende hoog zijn. Het is dan ook nodig dat de luiken zelf ook rondom van een rand voorzien zijn, die over de opstaande rand van het dakkader rust. Als voorbeeld geven we foto's en tekeningen van beide types luiken.

Bovenste torenluik.

De sluiting gebeurt best met 4 grendels die schuin neerwaarts geplaatst worden. De zijdelingse openingen waarin de grendels moeten schuiven, zijn ovaal uitgefreesd. Dat voorkomt klemming bij lichte zettingen.

De bekleding gebeurt het best met Anthra-zink. Dit materiaal sluit goed aan bij de natuurleien van het dak en is lichter dan bv. lood.

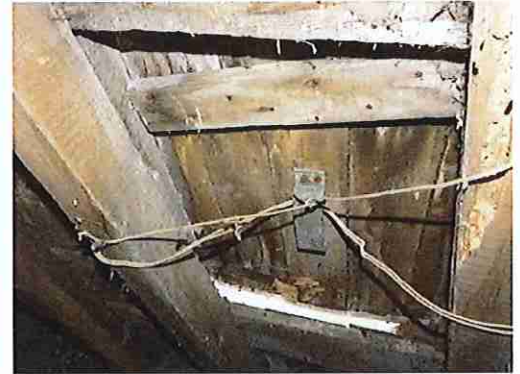
Bovenste torenluik.

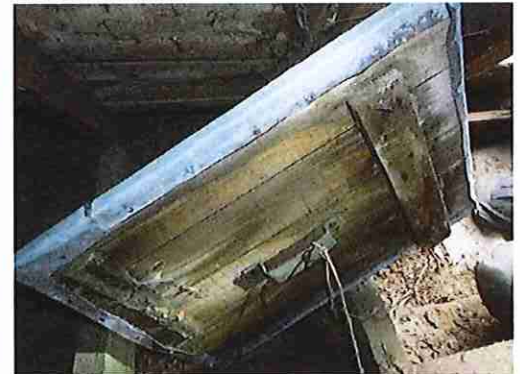
Dakkader onderste torenluik: te weinig opstand.

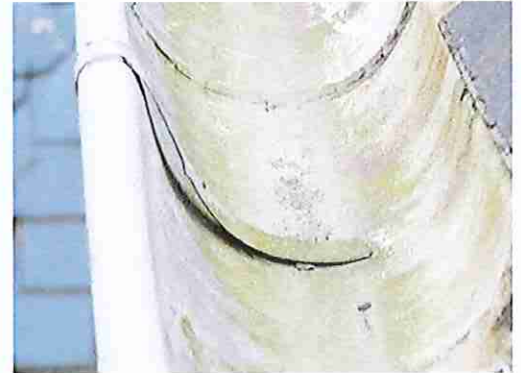
toestand	Het zink van de hanggoten en afvoeren is dun geworden en verweerd. Er is veel putcorrosie merkbaar. Op verscheidene plaatsen werden herstellingen aangebracht met banden in bitumen. Op één enkele plaats is de goot beschadigd door hagelinslag. De beugels waarin de goten hagen, zijn roestig. De verstevigingsbrugjes die de hanggoten in vorm moeten houden, zijn veelal afgebroken.
toelichting advies	De goten en afvoeren zijn versleten. Enkel vervanging kan nog soelaas bieden. De gootbeugels kunnen eventueel hergebruikt worden maar moeten dan eerst ontroest worden en een roestwerende behandeling krijgen.
indicatieve hoeveelheid	Nader te bepalen
prioriteit	Dringend
frequentie	Eenmalig
uit te voeren door	Dakwerker

Verweerde hanggoot.

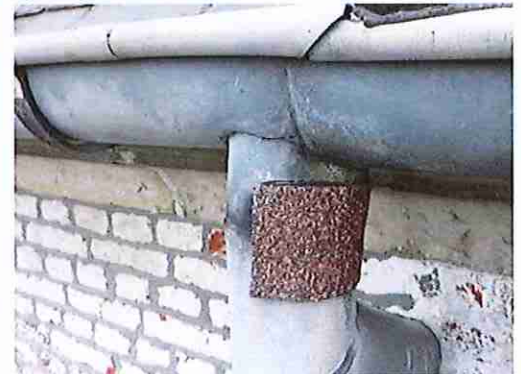
Herstelling met roofing.

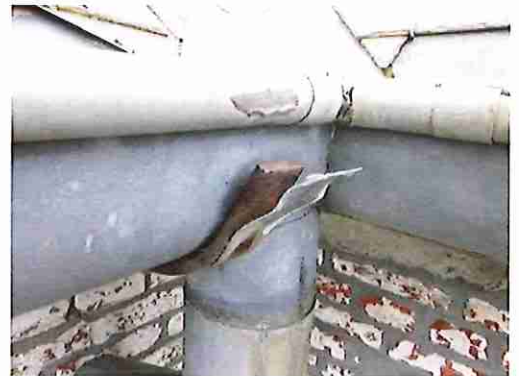
*Verroeste gootbeugels.*

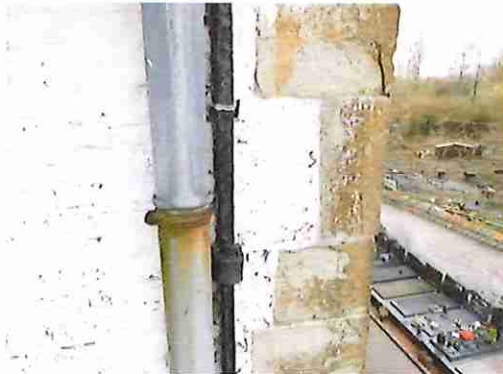
*Detail verroeste gootbeugel met losgescheurde aanhechting.*

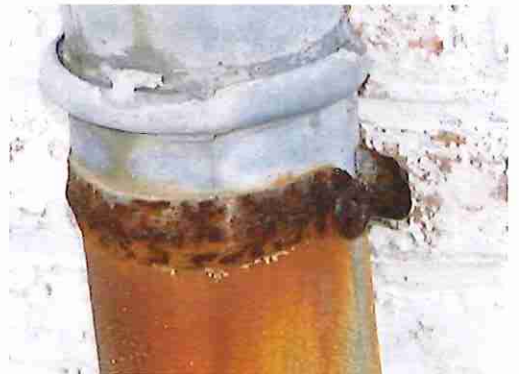
*Gecorrodeerde afvoerpijpen.*

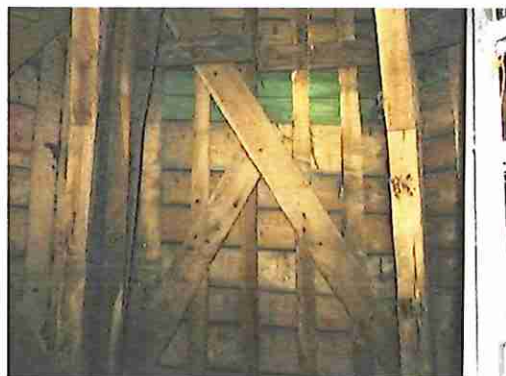
toestand Ter hoogte van het tweede sterplatform boven de klokkentoren is langs de zuidkant een deel van een Sint-Andreaskruis verdwenen.

toelichting advies Er is momenteel geen negatief gevolg voor de stabiliteit van de toren. Dit werk mag uitgesteld worden tot het gecombineerd kan worden met andere werken.

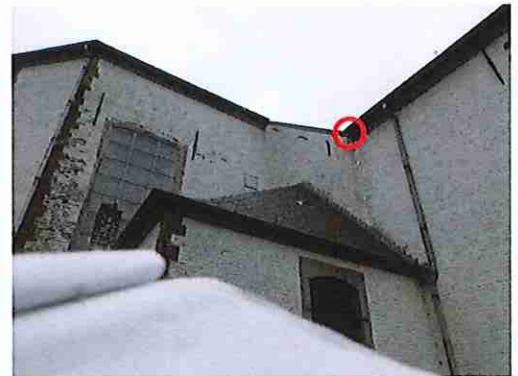
toestand	Ten gevolge van vroegere waterinsijpeling aan de onderkant van de oostelijke kilgoten tussen de daken van de transepten en de zijbeuken, zijn de muurplaten en kilkepers verzwakt. Het hout vertoont er aantasting door grote klopper (Xestobium Rufovillosum) maar deze is nu niet meer actief.
toelichting advies	Er is momenteel geen gevaar voor stabiliteit maar wanneer er andere werkzaamheden gebeuren aan het dak, is het raadzaam het aangetaste hout te vervangen.
indicatieve hoeveelheid	Nader te bepalen
prioriteit	3-6 jaar
frequentie	Eenmalig
uit te voeren door	Schrijnwerker

*Kilkeper zuidelijke zijbeuk.*

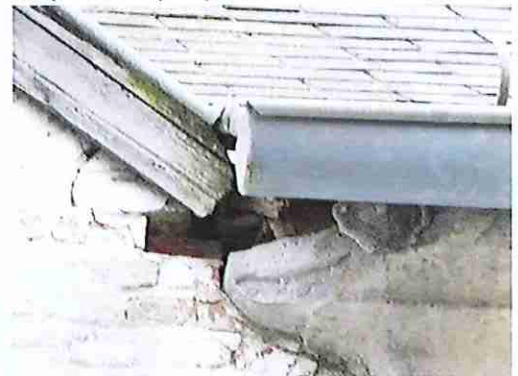
*Detail zuidelijke zijbeuk.*

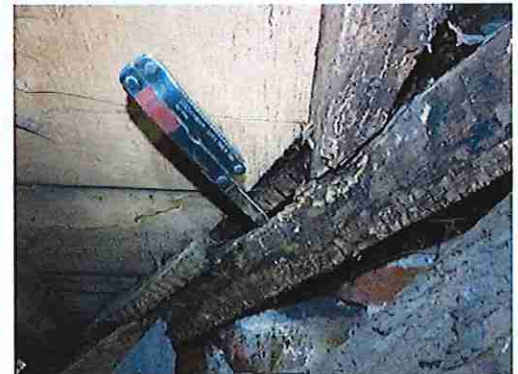
*Binnenin zuidelijke zijbeuk.*

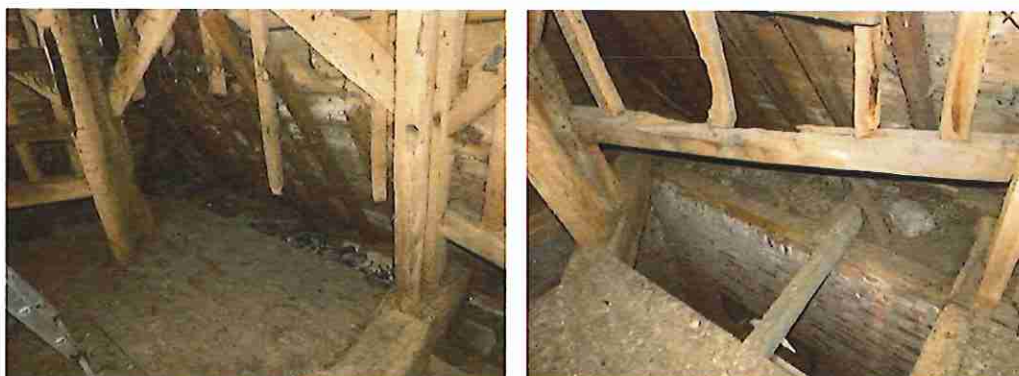
- toestand Op het torenplatform boven de klokkkamer is één dwarsbalk erg vermolmd en een andere ontbreekt.
- toelichting advies Plaats twee nieuwe dwarsbalken en laat er de boven hangende kepers er terug op aansluiten.
- indicatieve hoeveelheid 2 st
- prioriteit 3-6 jaar
- frequentie Eenmalig
- uit te voeren door Schrijnwerker

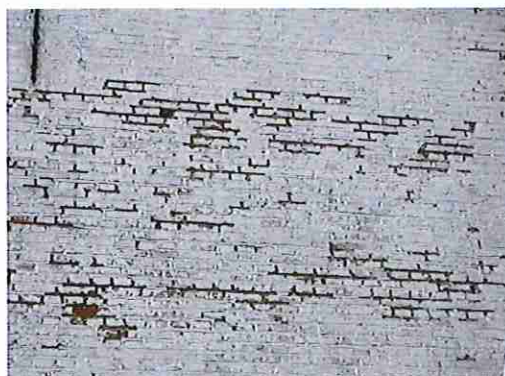
- toestand Op verschillende plaatsen is het voegwerk weggefallen en zijn bakstenen afgeschilferd. Dit euvel doet zich zowat voor op alle gevels van de kerk. De schade is het meest ernstig aan de gevels van de toren.

*Uitgevallen voegen her en der.*

toelichting advies Door het gebruik cement in de voegmortel, kan de voeg niet ademen. Vocht dat binnendringt in de muren kan aldus enkel nog verdampen via de baksteen. Bij vorst worden de voegen en mogelijk ook delen van de bakstenen naar buiten gedrukt. Op termijn is het aangewezen om de cementrijke voegen te verwijderen en de kerk te hervoegen met een voegmortel op basis van kalk. Bij de toren moeten afgeschilferde bakstenen vervangen worden.

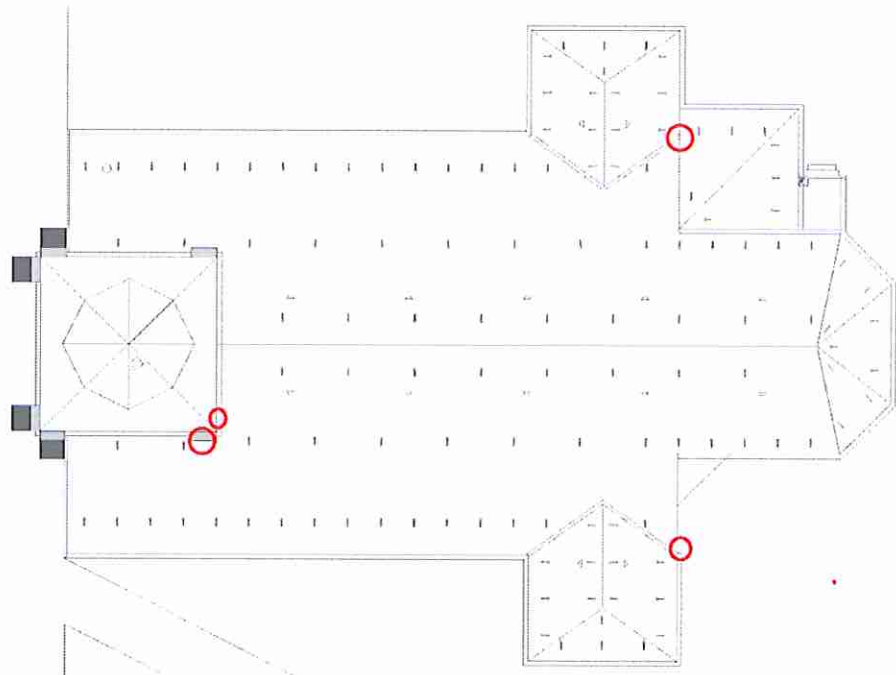
Lokalisering gaten in gevels.

toestand Op enkele plaatsen ontbreken bakstenen waardoor de waterinfiltratie mogelijk is.

- de overgang tussen de noordelijke zijbeuk en het noordtransept;
- de overgang tussen de zuidelijke zijbeuk en het zuidtransept;
- de noordoosthoek van de toren;
- de afzaat en bovenkant van de noordoostelijke steunbeer van de toren.

toelichting advies Om de constructie te behoeden voor verdere waterindringing is het raadzaam de ontbrekende bakstenen aan te vullen en het metselwerk te herstellen. Gebruik hierbij een compatibele mortel op basis van kalk, geen cement! Voor meer info : zie bijlage.

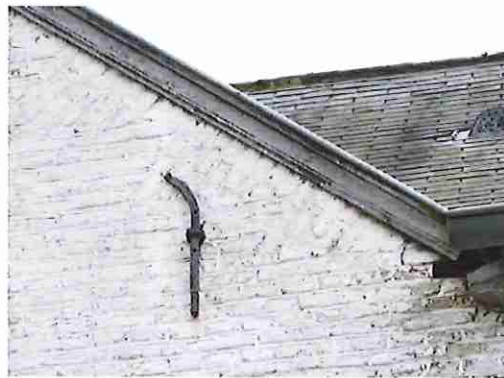
Overgang noordelijke zijbeuk naar noordtransept.

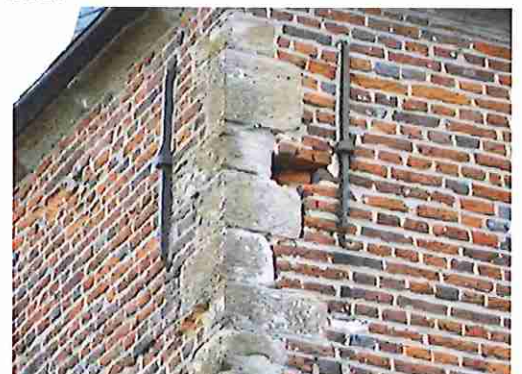
Zuidoosthoek toren.

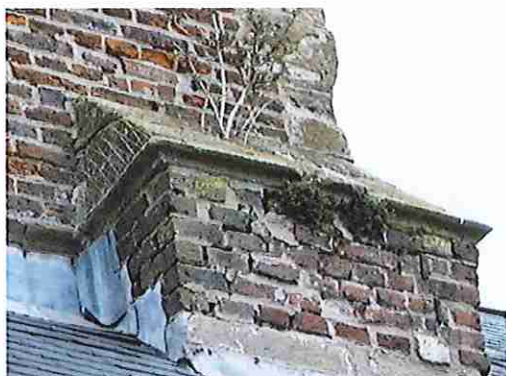
Zuidoostelijke steunbeer toren.

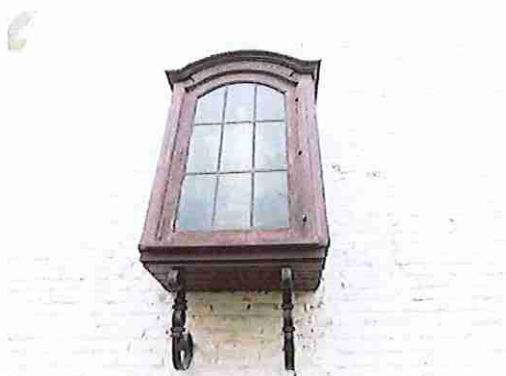
toestand Tegen de buitenmuur van de koorsluiting hangt een kastje met Mariabeeld. Bovenaan is geen muurslab voorzien, waardoor het regenwater dat langs de gevel afloopt, tussen het kastje en de muur loopt en aldus voor inrotting kan zorgen van de achterwand.

Voorraanzicht Mariakastje.

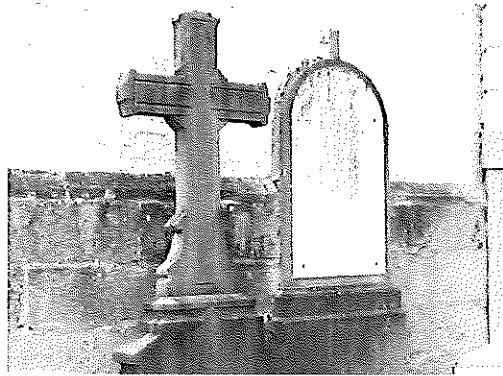
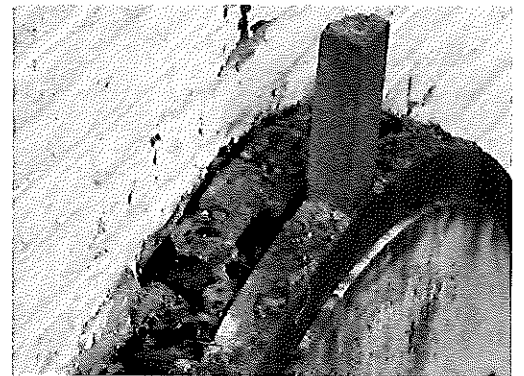
toestand Tegen de oostelijke muur van de zuidelijke zijbeuk staat een grafteken. De aansluiting bovenaan is verweerd waardoor water dat van de muur afloopt, kan binnendringen achter het grafteken en schade kan veroorzaken.

toelichting advies Een aansluiting met mortelzoom zal steeds opnieuw openscheuren. Het is raadzaam een aansluiting te voorzien in een ander materiaal zoals bv. een slab in koper, zink of lood.

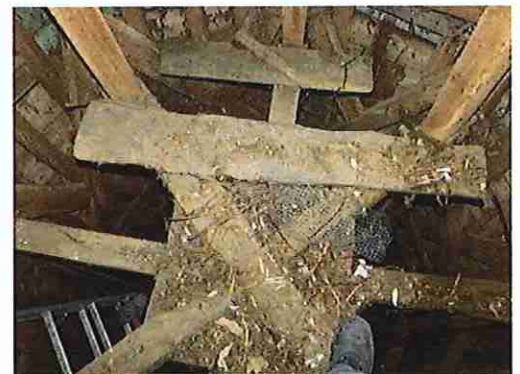
- toestand De geplaatste ladderhaken zijn niet genormeerd en licht roestig. De dakvlakken kunnen niet veilig van nabij geïnspecteerd of onderhouden worden.  
De beplanking van de bordessen in de toren ligt los en is verveerd.

Huidige bordessen in de toren.

De zolders zijn intussen voorbeeldig voorzien van de nodige loopbruggen en trappen. Het is wenselijk dat de bovenste bordessen in de toren op gelijkaardige wijze worden aangepakt, waarbij vloertjes opgebouwd uit planken de voorkeur genieten.
