Sint-Martinuskerk

Sint-Martensstraat
9660 OPBRAKEL

Directie Erfgoed – dienst Monumentenwacht

ADMINISTRATIE & OPMERKINGEN

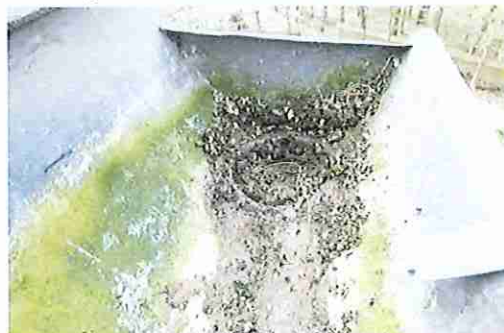
na wegscheppen van het vuil in de goot bleek de onderliggende afvoer een heel eind verstopt met vuil

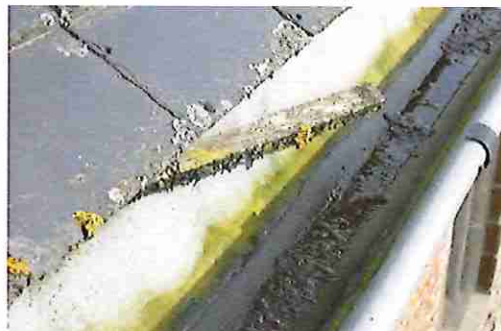
losgekomen tengellat, nadien teruggeplaatst

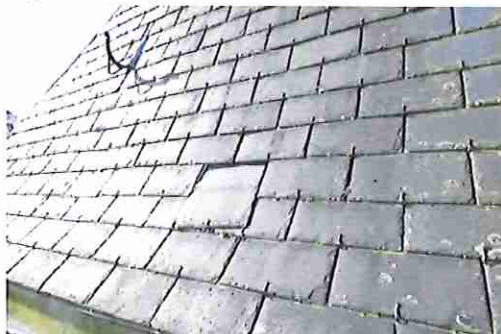
uitgeschoven/ gebroken lei; nadien vervangen
