**Sint-Lambertuskerk**

Hollebeekstraat  
9661 PARIKE

## ADMINISTRATIE & OPMERKINGEN

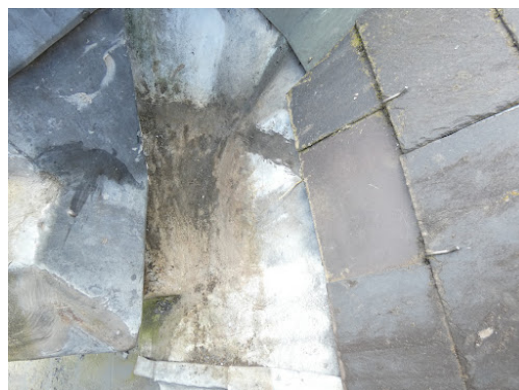
- toestand Over het algemeen waren de goten vrij proper maar plaatselijk was er vuil opgehoopt dat tot verstoppingen kan leiden met waterschade tot gevolg.
- Brokstukken die afkomstig zijn van het dak (bv. stukken van leien en afgevallen aanstrijkmortel van de nokken) kunnen samen met bladresten en ander organisch afval verstoppingen veroorzaken.
- toelichting advies Voer deze onderhoudswerken regelmatig uit (of laat deze uitvoeren door een onderhoudsfirma of -personeel).
- Vervuiling is bij deze elementen één van de grootste schadeoorzaken. Een goed en regelmatig onderhoud is daarom zeer belangrijk.
- Voor meer informatie: klik op de bijlage om deze te raadplegen.
- bron [dakwaterafvoer reinigen \(2019 - OF 2.1\).pdf](#)
- indicatieve hoeveelheid Nader te bepalen
- prioriteit Voor de winter
- frequentie Jaarlijks
- uit te voeren door Beheerder | Onderhoudsploeg

zalinggoot na reiniging door Monumentenwacht

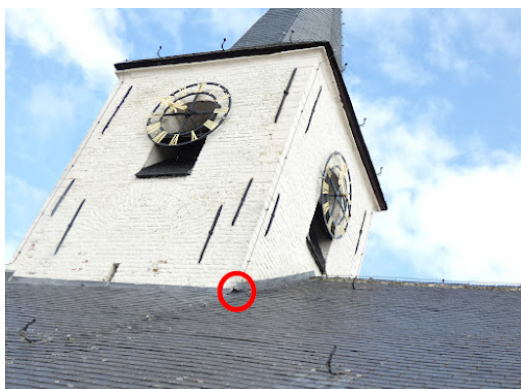
1) openstaande loden aansluiting aan zuidoosthoek van de toren

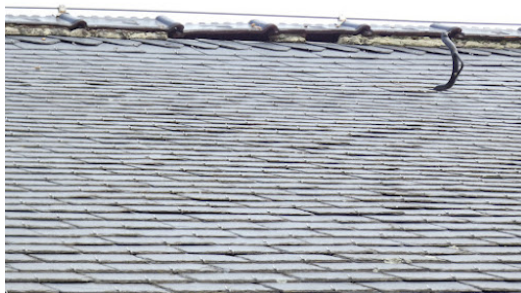
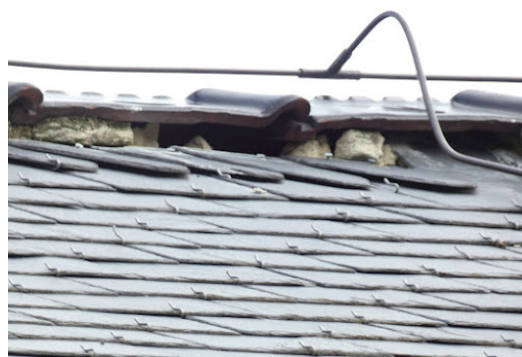
2) uitgevallen aanstrijkmortel nokpannen
