Sint-Mariakerk (Everbeek-Beneden)

Everbeekplaats
9660 EVERBEEK

409588-2021-H-Sint-Mariakerk (Everbeek-Beneden) 9660 EVERBEEK

ADVIEZENRAPPORT

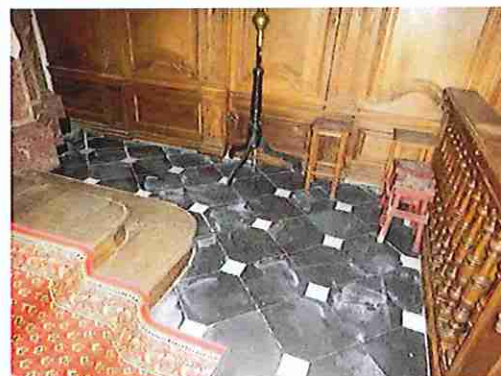
toestand Beide vloeren zijn algemeen in redelijke staat.
De tegels vertonen lichte verwerking van het oppervlak.
In de zones van het koor en de zijaltaren vertonen de tegels meer degradatie.
Bij de recentere vloeren is dit iets minder fel, maar toch algemeen beginnend aanwezig.

Het betreft schade door vocht en zouten (vocht transporteert zouten door de stenen vloer). *

overzicht oudere vloeren koorsluiting en zijaltaren

- Laat gebroken tegels indien mogelijk verlijmen en oneffenheden aanvullen met een minerale steenrestauratiemortel die in de massa op kleur is gebracht.
Ga niet zelf aan de slag met cement, lijm of silicone; deze zijn nogal grof waardoor de verlijming een slordig resultaat oplevert. Bovendien zijn ze vaak onomkeerbaar of haast niet te verwijderen.
- Laat alleen indien nodig een sterk beschadigde tegel vervangen.
Vervangen van een tegel brengt immers vaak ook schade toe aan de omliggende tegels en het is vaak moeilijk om bij een oudere vloer nieuwe tegels in te passen die niet te fel afsteken. Het is waardevol om de oudere tegels met hun patina te behouden en te conserveren.

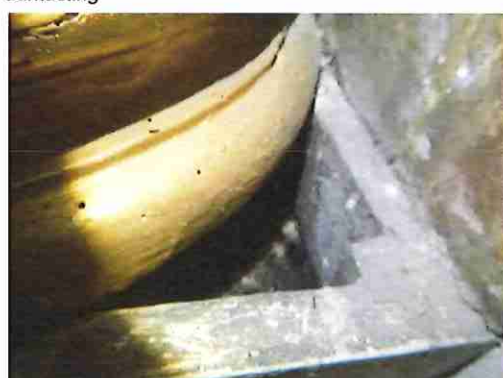
detail binnenzijde: boormeel

A2021/07 | IPM (Integrated Pest Management)

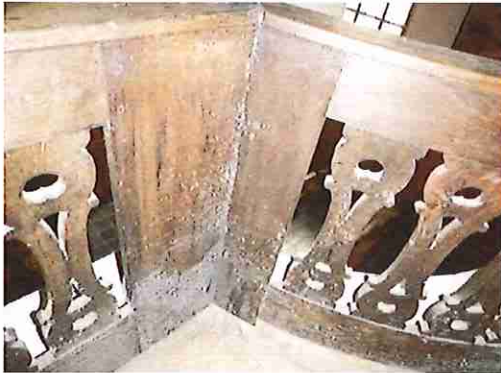
Algemeen vertonen de balustrade en de orgelkast oppervlakteschimmel.

oppervlakteschimmel aan de achterzijde van de balustrade

advies A2021/12 | Onderhoud het houten meubilair

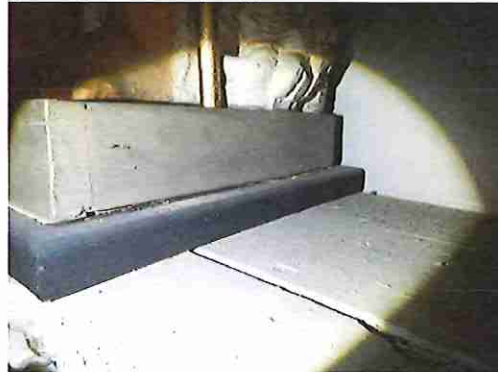
boormeel sokkel St-Jan de Doper (nis zuidelijk zijaltaar)

A2021/07 | IPM (Integrated Pest Management)

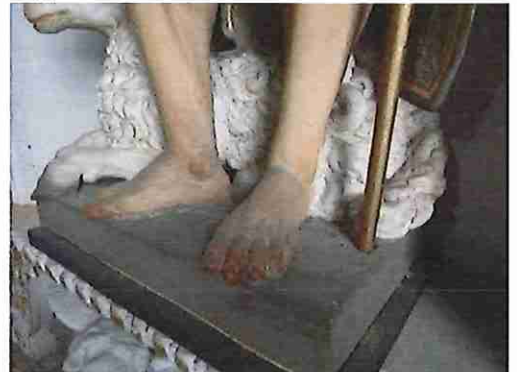
boormeel sokkel St-Jan de Doper (nis zuidelijk zijaltaar)
