Sint-Apolloniakerk

Sint-Apolloniaplein
9660 ELST

Directie Erfgoed – dienst Monumentenwacht

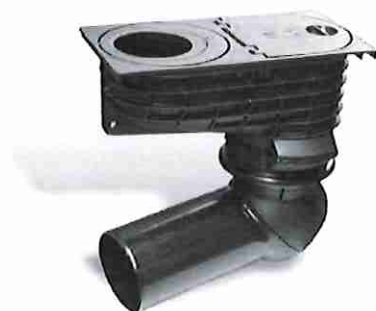
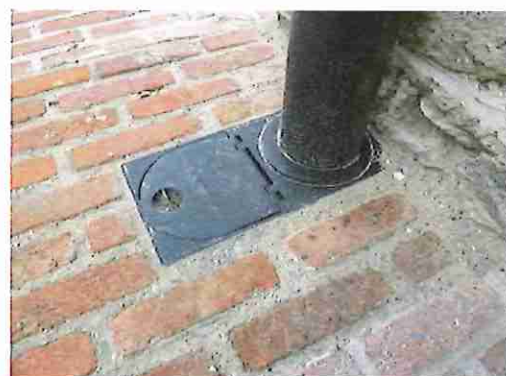
toestand Aan de oostzijde van de kerk is er op verschillende plaatsen bij de goten en afvoeren blauwverkleuring aanwezig ten gevolge van het opstijgen van rioolgassen.
toelichting advies Het corrosieverschijnsel van de afvoerleiding manifesteert zich gewoonlijk in eerste instantie door de plaatselijke verkleuring (blauwgroene en mat zwarte vlekken) en de afschilfering van het koper. Hoewel het hier op het eerste gezicht om een louter uitwendige aantasting gaat, kan deze op

Indien men deze vorm van corrosie wenst te vermijden, kan men bijvoorbeeld om een reukafsluiter voorzien tussen het regenwaterafvoersysteem en de afvalwaterafvoerinstallatie. U vindt hieronder twee afbeeldingen van dergelijke reukafsluiter. Deze reukafsluiters dienen regelmatig onderhouden te worden.

In dit voorbeeld is een regenwaterafvoerput uitgerust met een uitneembare bladvangkorf via het toezichtsluik. Een automatische pendelklep verhindert het ontsnappen van rioolgas. idem, geplaatst.
