**Sint-Jozefskerk (Everbeek-Boven)**

Muiterijstraat  
9660 EVERBEEK

object	Sint-Jozefskerk (Everbeek-Boven)
wettelijke bescherming	Geen
inventaris OE	73953
huidige functie	Kerk
abonnee	Kerkfabriek Sint-Jozef p/a Trimont 2 9660 BRAKEL
inspectiedata	04/03/2019
monumentenwachter	Geert Scheirlinckx   Wim Verdegem
contact	09 267 61 61   geert.scheirlinckx@oost-vlaanderen.be
totaal aantal manuren	6
uitgevoerde werken	Goten waar nodig gereinigd (beperkt).
gebruikte materialen	Geen
vorige inspecties	2017   2015   2012   2010   2006
opmerkingen	Sinds onze vorige inspectie werden gsm-antennes in de torenspits aangebracht.

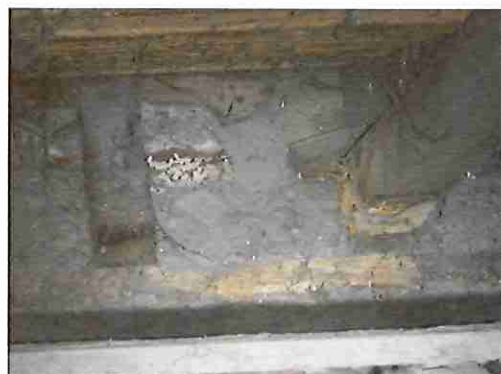
- Door vroegere lekken via de goten komen op meerdere plaatsen oude vruchtlichamen van zwammen voor. De muurplaten zijn hierdoor plaatselijk ingerot.

*oude zwamlichamen*

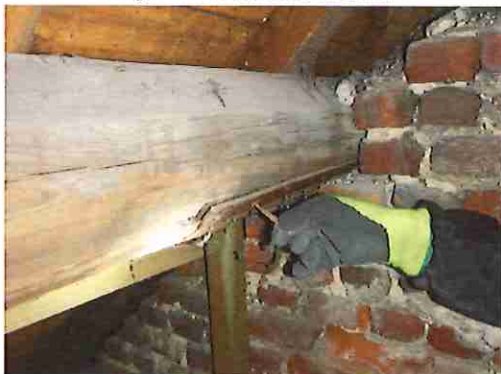
*losse verankering*

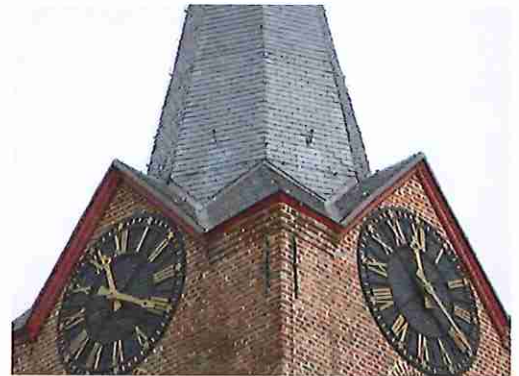
- Bij de zuidwestgevel komt beperkte begroeiing onder het galmbord en bij de horizontale ankers voor.
- Vermoedelijk is ter hoogte van de begroeiing het voegwerk wat beschadigd. Door de vochtbelasting (regen zijde en drup galmborden/toren) is deze gevel hier vatbaar voor.
- Ook aan de binnenzijde van het raam is begroeiing merkbaar.

plantengroei aan ankers

- Het is nodig de toestand op te volgen.
- Indien de vochtbelasting/algengroei toeneemt of zich ook op andere plaatsen manifesteert is het nodig maatregelen te treffen. Men kan de oversteek vergroten, dieper laten doorhangen en/of een opstand voorzien.
- De aanpassingen kunnen ook bij gelegenheid (vb. schilderen houtwerk) gebeuren.

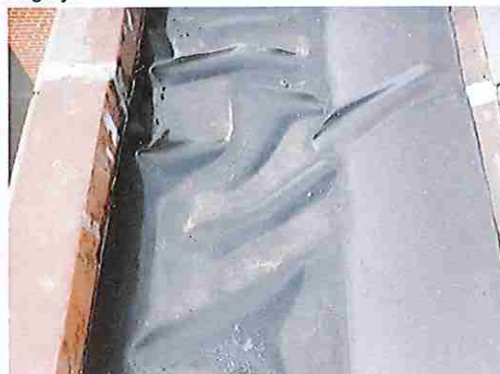
- De epdm-bekleding is zeer slordig en weinig doordacht aangebracht.
- De epdm-bekleding sluit niet goed aan met het koper en ligt op plaatsen opgeplooid. Ook zijn open plooïen merkbaar bij de opstanden waardoor tussenloop van water mogelijk is.
- De epdm-bekleding zit niet onder de leien. Als de naden verder doorscheuren kan opnieuw waterinfiltratie ontstaan.
- De openingen aan de tabbuïzen zijn zeer slordig gemaakt/ingesneden. Dit werkt verstopping in de hand en belemmert een vlotte afvoer.
- De oude (voorlopige) herstellingen zijn niet verwijderd; dit is niet betrouwbaar.
- Op plaatsen is de verlijming niet optimaal en komt de epdm los.

*slordige plaatsing*

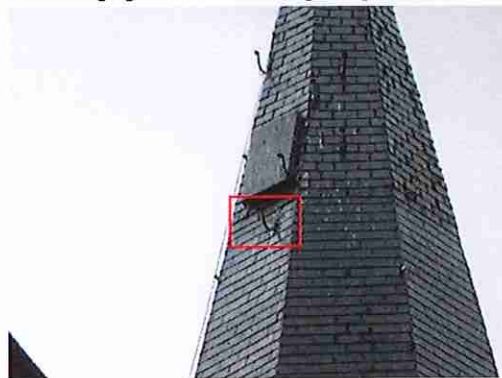
*de bevestigingsbouten werden afgezaagd*

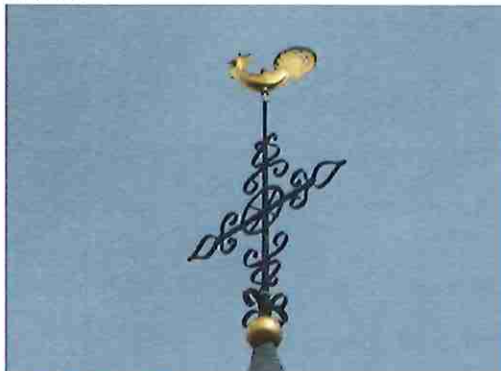
toren-kruis

- Koorkruis: het kruis is algemeen in goede staat. Wel komt schade aan de ornamenten voor ingevolge vroegere roest.
