**Sint-Sebastiaankerk**

Sint-Sebastiaansplein  
9660 MICHELBEKE

## ADMINISTRATIE & OPMERKINGEN

object	Sint-Sebastiaankerk
bescherming   statuut	Monument 19/08/1980 Orgel
ID inventaris OE	74107
huidige functie	Kerk
abonnee	Kerkfabriek Sint-Sebastiaan p/a Nieuwstraat 47 9660 BRAKEL
inspectiedata	23/01/2020
monumentenwachter	Geert Scheirlinckx   Wim Verdegem
contact	09 267 61 61   geert.scheirlinckx@oost-vlaanderen.be
totaal aantal manuren	8
uitgevoerde werken	Geen
gebruikte materialen	Geen
vorige inspecties	2015   2012   2009   2005
opmerkingen	Geen

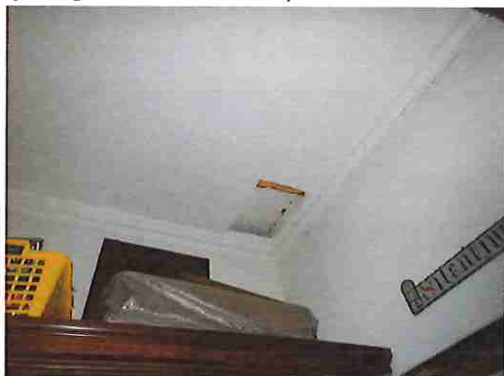
*sacristie-geen degelijke toegang naar luik*

toelichting advies Bij het stooklokaal en de sacristie kan men overwegen om bij op termijn een dakluik te voorzien. Het is best de beschadigde houten ladder te vervangen door aluminium.
