**Sint-Ursmaruskerk**

Sint-Ursmarusstraat 31  
9660 ZEGELSEM

## ADMINISTRATIE & OPMERKINGEN

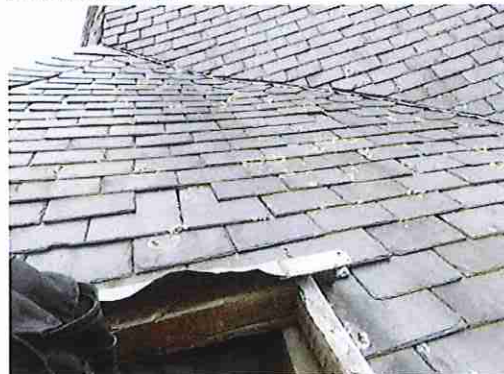
toestand	Geen van de beide torenluiken sluiten goed aan op de dakconstructie. De opstaande randen van het dakkader zijn te laag en bij de torenluiken ontbreken ze volledig. Regenwater dringt vlot binnen. De bevestiging van de torenluiken is weinig betrouwbaar uitgevoerd. De luiken hangen maar met haken en ogen vast.
toelichting advies	Via de slecht sluitende torenluiken komt er regenwater binnen. Vernieuw de luiken en de kaders waarop ze moeten rusten. In de bijlage kan je op p. 12-14 meer info vinden over dakluiken. Een inliggend luik is visueel het minst storend, maar kost meer dan een opliggend luik. Bij een opliggend luik, moet men erop letten dat de opstaande randen voldoende hoog zijn. Het is dan ook nodig dat de luiken zelf ook rondom van een rand voorzien zijn, die over de opstaande rand van het dakkader rust. Als voorbeeld geven we foto's en tekeningen van beide types luiken.

Dakkader onderste torenluik: te weinig opstand.

De bekleding gebeurt het best met Anthra-zink. Dit materiaal sluit goed aan bij de natuurleien van het dak en is lichter dan bv. lood.

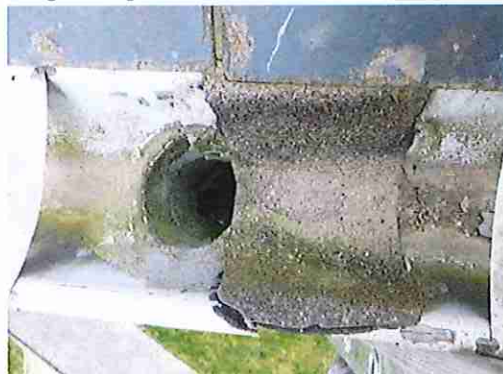
toestand	Het zink van de hanggoten en afvoeren is dun geworden en verweerd. Er is veel putcorrosie merkbaar. Op verscheidene plaatsen werden herstellingen aangebracht met banden in bitumen. Op één enkele plaats is de goot beschadigd door hagelinslag. De beugels waarin de goten hagen, zijn roestig. De verstevigingsbrugjes die de hanggoten in vorm moeten houden, zijn veelal afgebroken.
toelichting advies	De goten en afvoeren zijn versleten. Enkel vervanging kan nog soelaas bieden. De gootbeugels kunnen eventueel hergebruikt worden maar moeten dan eerst ontroest worden en een roestwerende behandeling krijgen.
indicatieve hoeveelheid	Nader te bepalen
prioriteit	Dringend
frequentie	Eenmalig
uit te voeren door	Dakwerker

Herstelling met roofing.

## A2021/07 Vernieuw de goten en afvoeren.

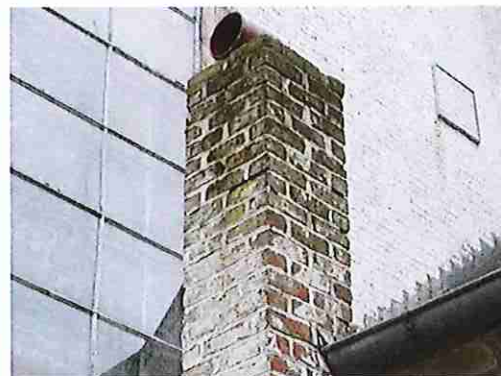
- toestand Op verschillende plaatsen is het voegwerk weggefallen en zijn bakstenen afgeschilferd. Dit euvel doet zich zowat voor op alle gevels van de kerk. De schade is het meest ernstig aan de gevels van de toren.

toelichting advies Door het gebruik cement in de voegmortel, kan de voeg niet ademen. Vocht dat binnendringt in de muren kan aldus enkel nog verdampen via de baksteen. Bij vorst worden de voegen en mogelijk ook delen van de bakstenen naar buiten gedrukt. Op termijn is het aangewezen om de cementrijke voegen te verwijderen en de kerk te hervoegen met een voegmortel op basis van kalk. Bij de toren moeten afgeschilferde bakstenen vervangen worden.

*Uitgevallen voegwerk schoorsteen.*

indicatieve hoeveelheid Nader te bepalen  
prioriteit > 6 jaar  
frequentie Eenmalig  
uit te voeren door Aannemer voegwerken

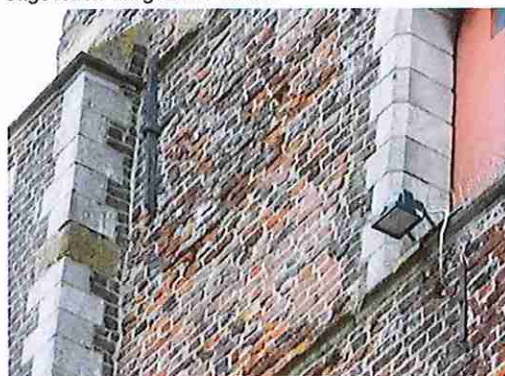
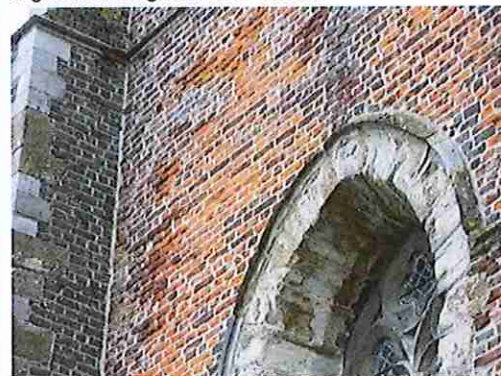
*Afschilferende bakstenen toren.*

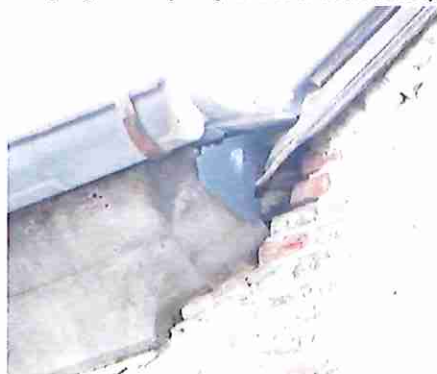
toestand Op enkele plaatsen ontbreken bakstenen waardoor de waterinfiltratie mogelijk is.

Overgang zuidelijke zijbeuk naar zuidtransept.

toelichting advies Om de constructie te behoeden voor verdere waterindringing is het raadzaam de ontbrekende bakstenen aan te vullen en het metselwerk te herstellen. Gebruik hierbij een compatibele mortel op basis van kalk, geen cement! Voor meer info : zie bijlage.

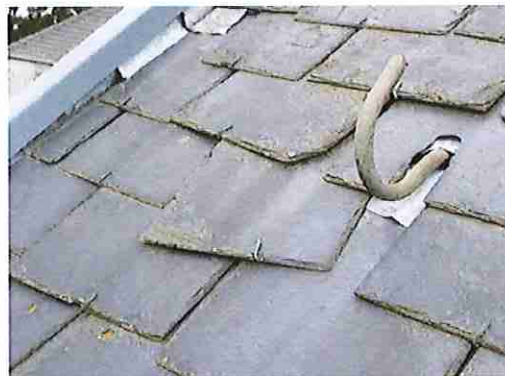
toelichting Bij gebrek aan de nodige genormeerde ladder- en klimhaken kan het dak niet vlot genoeg onderhouden worden. Er moeten gaten gedicht worden in de leibedekkingen.

Niet genormeerde ladderhaken op het dak van het schip.

- indicatieve hoeveelheid 1 SOG  
prioriteit 1-3 jaar  
frequentie Eenmalig  
uit te voeren door Dakwerker
