40379/2020/B

BOUWKUNDIGE INSPECTIE MONUMENTENWACHT

Sint-Pietersbandenkerk

9660 NEDERBRAKEL

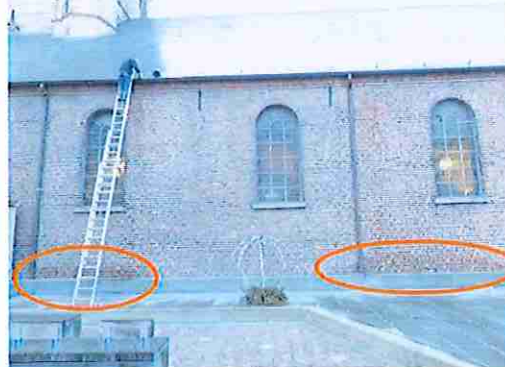
Zuidzijde; natte muren door overlopende goten.

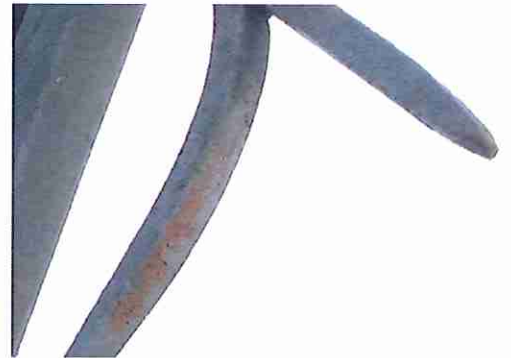
Koorkruis, detail.

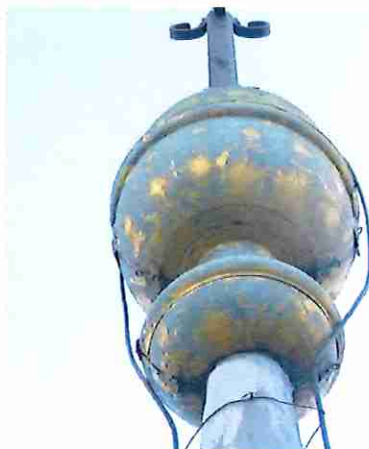
Torenkruis, vergulde bol.

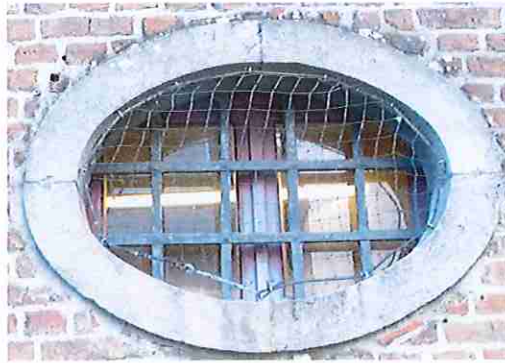
Diefijzers sacristie.

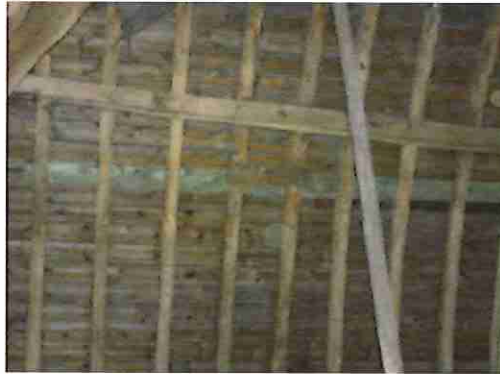
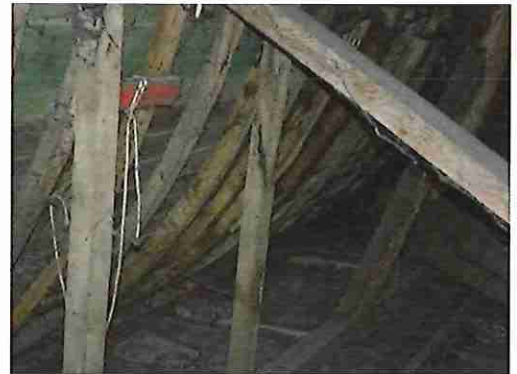
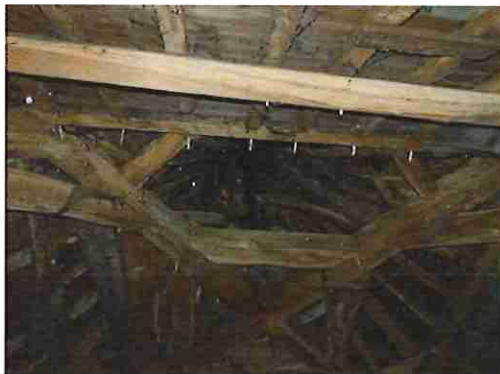
ID2022/07 kapconstructie
hout

notitie Hoofd- en zijbeuken zitten vervat onder één dakconstructie. De kap is opgebouwd als een gordingenkap.

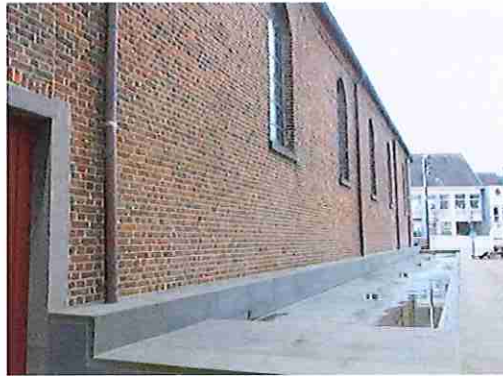
Noordzijde.

notitie Bij de laatste restauratiewerken werd langsheen de beide zijbeuken een waterpartij aangelegd in blauwe hardsteen.

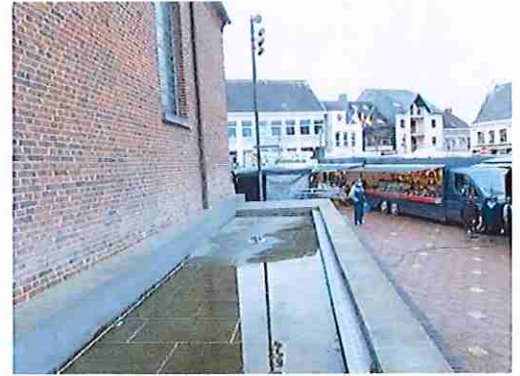
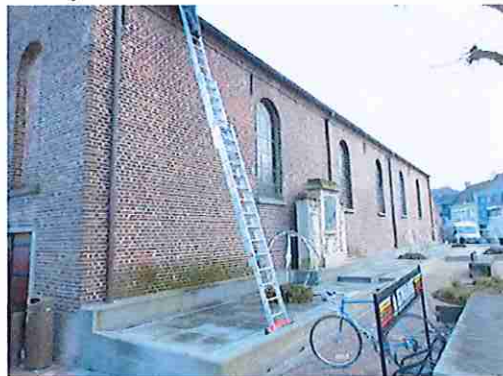
Zuidzijde.

Langs de zuidzijde bevindt zich een monument ter herdenking van de oorlogsslachtoffers.
