Sint-Martinuskerk

Sint-Martensstraat
9660 OPBRAKEL

Directie Erfgoed – dienst Monumentenwacht

ADMINISTRATIE & OPMERKINGEN

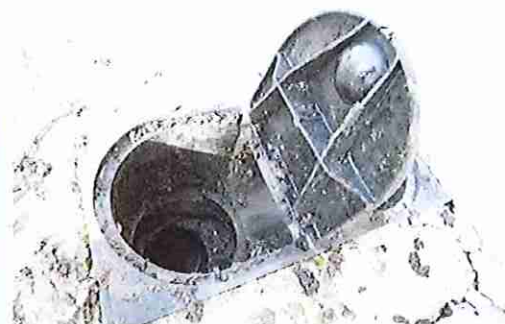
toestand Verschillende afvoerputjes vertonen gebreken:

ontbrekende klep

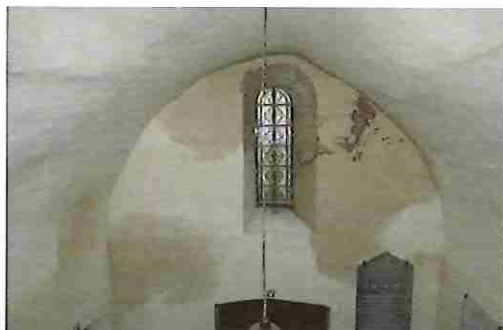
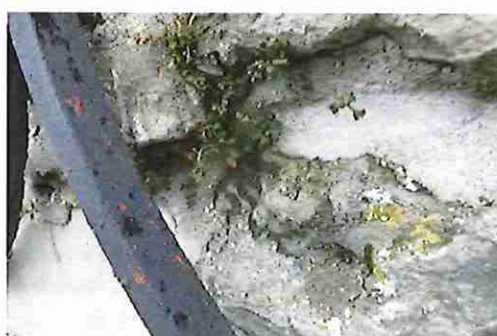
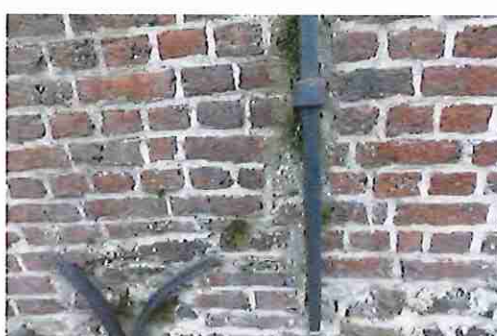
toestand Langs de binnenzijde van de toren zijn er vochtplekken op de westelijke muur. Dit zorgt voor afbrokkeling van het schilderwerk.

Om de oorzaak van de vochtinsijpeling te kunnen achterhalen werd de toren langs de buitenzijde van nabij bekeken via industriële touwtechnieken.

Het voegwerk is op verschillende plaatsen gescheurd, hangt los of is reeds afgebrokkeld. Op die plaatsen en rond de muurankers heeft zich plantengroei vastgezet, wat de situatie alleen maar erger maakt. De mossen en plantengroei zorgen voor een vochtig milieu en verhinderen het uitdrogen van het muurwerk. De wortels van de planten zorgen voor een verdere degradatie van het voegwerk.

toelichting advies De voegen voldoende diep en voorzichtig uithalen (de diepte is ongeveer 1,5 x breedte van de voeg). Met een kleine slijpschijf kunnen horizontale voegen licht ingeslepen worden om de spanning van de voeg te halen en schade aan de stenen bij het uitkappen te verhinderen. Werk verder zoveel mogelijk manueel om beschadigingen aan metselstenen door slijpschijven te vermijden. Nadat de voegen gereinigd en bevochtigd zijn, de voegmortel aanbrengen. Deze moet compatibel zijn met de bestaande leg- en voegmortel zowel wat eigenschappen, kleur, textuur en vorm betreft. Plaats een proefvlak om het resultaat goed te kunnen beoordelen en voeg niet onder te felle zon, bij regenweer of vrieskou.

Voor ouder metselwerk zal een 'compatibele' mortel meestal een kalkmortel zijn. Kalkmortels worden best verwerkt tussen maart en oktober om vorstschade aan de verse mortel te voorkomen.

Breng geen mortels op basis van cement aan bij 'zacht' metselwerk en (vorst)gevoelige bak- of natuursteen. De dichte cementmortel zorgt ervoor dat het vochttransport via de stenen loopt i.p.v. door de voegen, waardoor stenen beschadigd kunnen raken door vorst of zouten.

Het is tevens belangrijk langs de binnenzijde voor voldoende ventilatie te zorgen om de vochtige ruimte te laten uitdrogen.

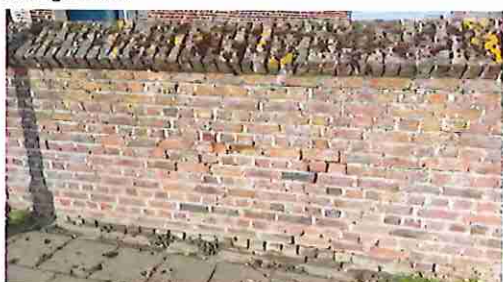
toestand	Hier en daar vertoont de omheiningsmuur scheuren. Plaatselijk ontbreken er stenen. Op bepaalde plaatsen is het voegwerk uitgespoeld/verdiept.
toelichting advies	Het is raadzaam nieuwe bakstenen aan te brengen waar deze weggevallen zijn en op regelmatige afstand de zettingsscheuren in te binden. Bewust voorziene verticale zettingsvoegen moeten niet ingebonden worden.
indicatieve hoeveelheid	Nader te bepalen
prioriteit	1-3 jaar
frequentie	Eenmalig
uit te voeren door	Metser

uitgespoeld voegwerk
