**Sint-Lambertuskerk**

Hollebeekstraat  
9661 PARIKE

## ADMINISTRATIE & OPMERKINGEN

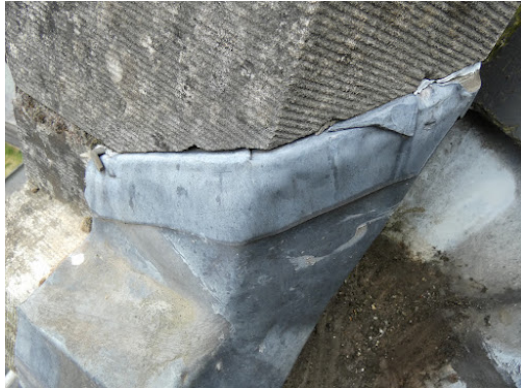
- 2) Op de deksteen boven dezelfde zalinggoot was de ingewerkte loden slab niet aangekit. Monumentenwacht dichtte de sleuf met kit.
- 3) Op het dak van de sacristie waren enkele leien gebroken of geperforeerd, met lekken tot gevolg. Monumentenwacht verving de kapotte leien.

*ontbrekende aankitting*

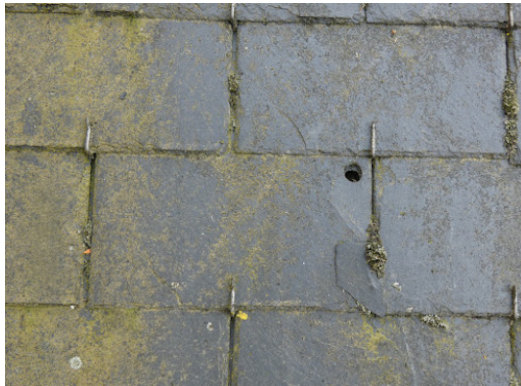
*perforatie van dubbele lei*

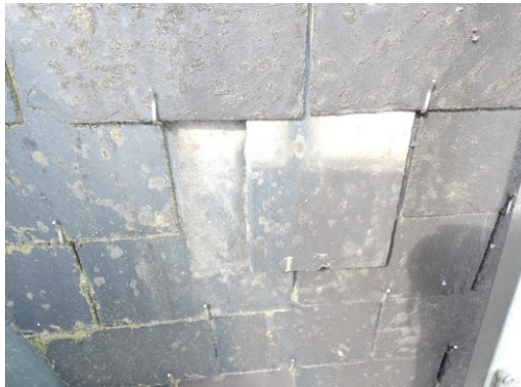
*gebroken lei*

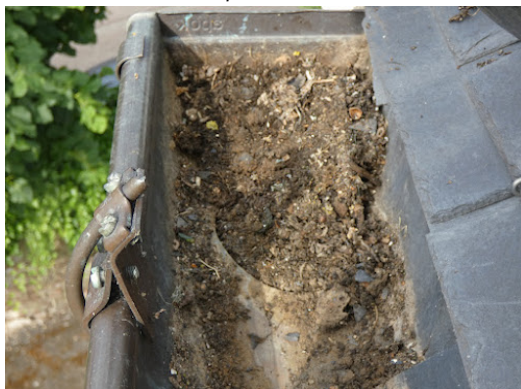
- toestand Over het algemeen waren de goten vrij proper maar plaatselijk was er vuil opgehoopt dat tot verstoppingen kan leiden met waterschade tot gevolg.
- Brokstukken die afkomstig zijn van het dak (bv. stukken van leien en afgevallen aanstrijkmortel van de nokken) kunnen samen met bladresten en ander organisch afval verstoppingen veroorzaken.
- toelichting advies Voer deze onderhoudswerken regelmatig uit (of laat deze uitvoeren door een onderhoudsfirma of -personeel).
- Vervuiling is bij deze elementen één van de grootste schadeoorzaken. Een goed en regelmatig onderhoud is daarom zeer belangrijk.
- Voor meer informatie: klik op de bijlage om deze te raadplegen.
- bron [dakwaterafvoer reinigen \(2019 - OF 2.1\).pdf](#)
- indicatieve hoeveelheid Nader te bepalen
- prioriteit Voor de winter
- frequentie Jaarlijks
- uit te voeren door Beheerder | Onderhoudsploeg

door vuil verstopte afvoer

- 4) Plaatsen van een hoekscheurmeter.  
Om de verzakking van het stooklokaal beter te kunnen opvolgen, plaatste Monumentenwacht een hoekscheurmeter.
- 5) Tijdens de inspectie van de goten en afvoeren ontstopte Monumentenwacht 3 afvoeren die bedekt waren met brokstukken en vuil (zie verder).

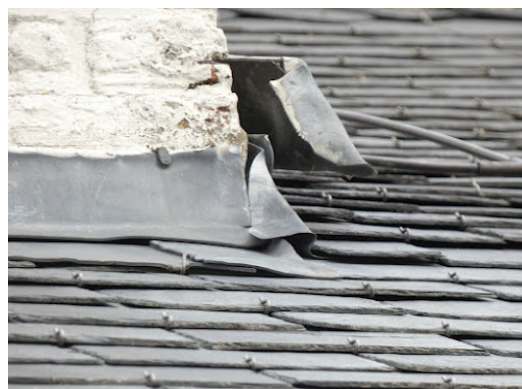
1) detail

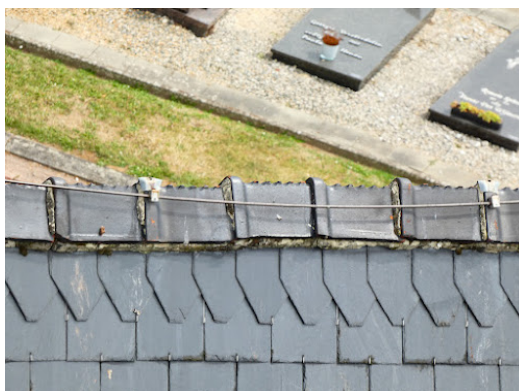
toestand	Op de nokken van beide transepten zijn verschillende klemmen van de daalleidingen van de bliksemafleider doorgebroken. De daalleidingen hangen half los te wiebelen op de nokken.
indicatieve hoeveelheid	Nader te bepalen
prioriteit	1-3 jaar
frequentie	Eenmalig
uit te voeren door	Specialist

*loshangende daalleiding*

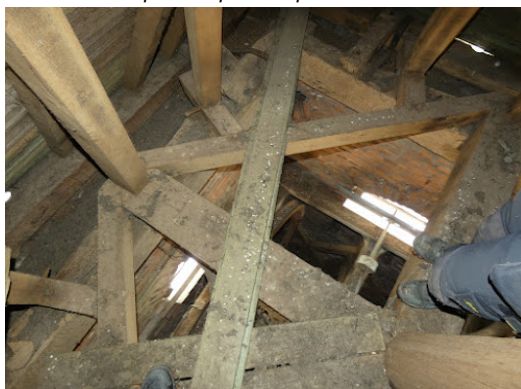
losliggende planken op bordes toren; geen reling
