Sint-Mariakerk (Everbeek-Beneden)

Everbeekplaats
9660 EVERBEEK

409588-2021-H-Sint-Mariakerk (Everbeek-Beneden) 9660 EVERBEEK

ADVIEZENRAPPORT

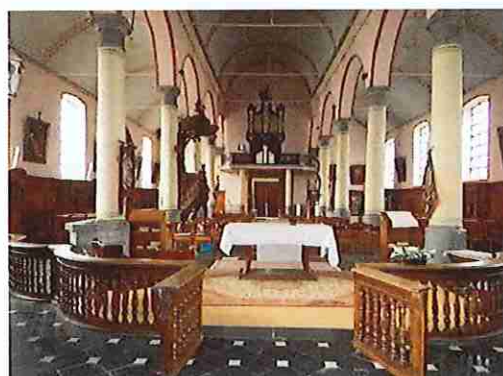
overzicht

Ter hoogte van de zuilen is er verfopstuwing en zoutuitbloei.

advies A2021/03 | Herstel waar nodig het pleisterwerk en herschilder het interieur

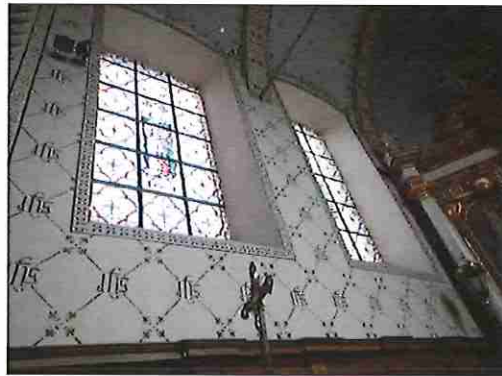
detail sjablonering koorsluiting

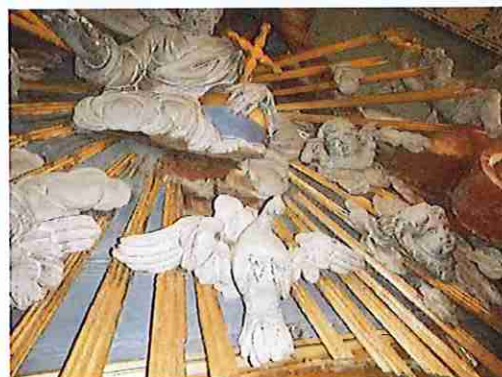
detail sculptuurwerk

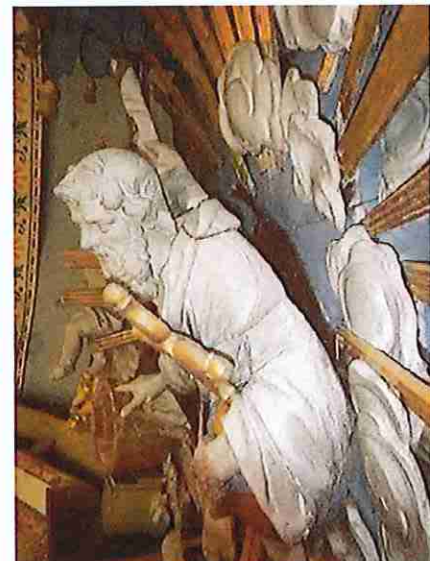
detail sculptuurwerk

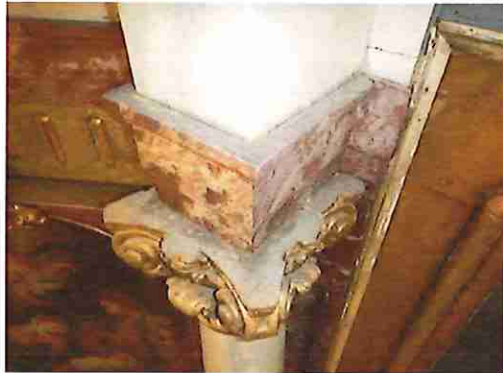
boormeeel boven de kapitelen

A2021/07 | IPM (Integrated Pest Management)

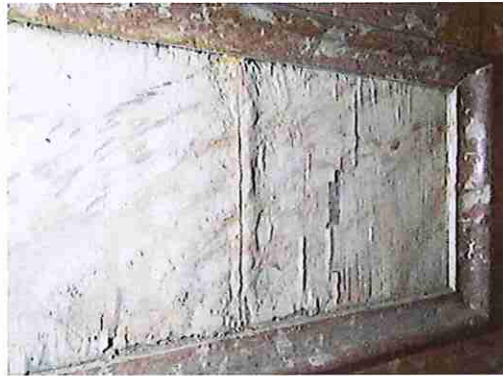
verfopstuwing

advies A2021/05 | Conservatie/restauratie van de portiekaltaren en de andere gepolychromeerde elementen

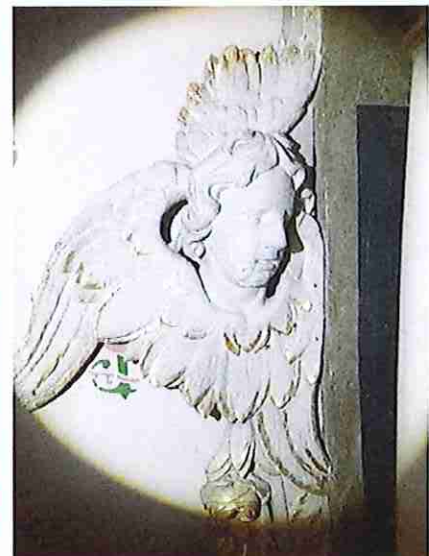
verfopstuwing

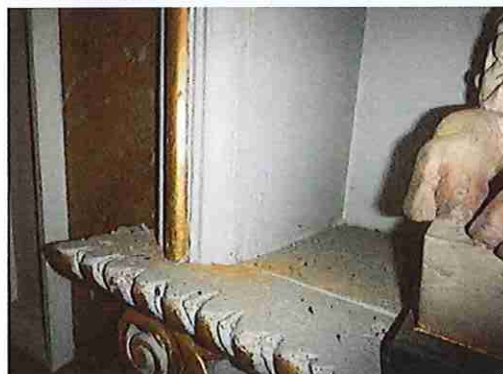
boormeeel nis Sint-Rochus

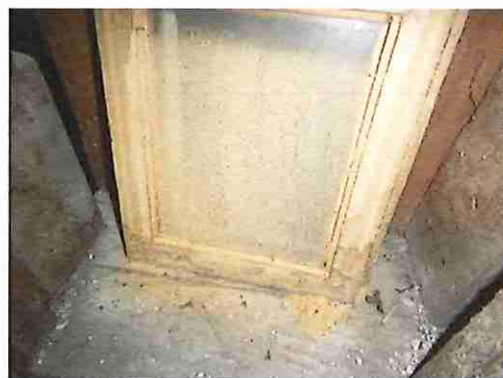
aantasting

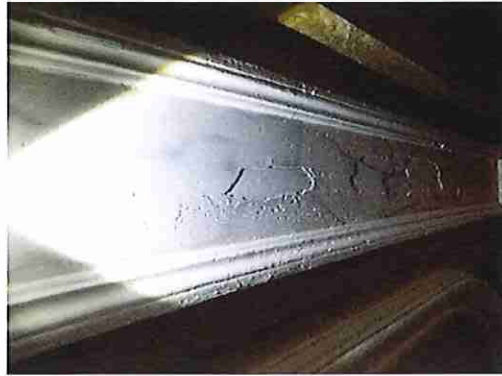
overschilderde lacunes

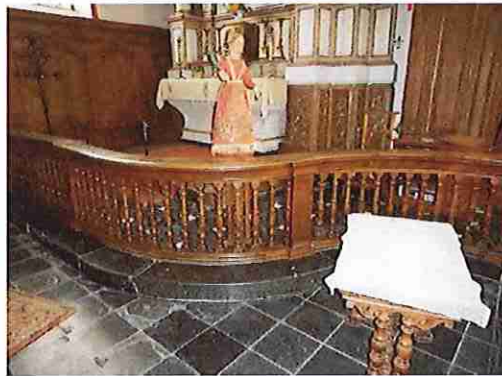
overzicht

Vroegere aantasting door houtborende insecten heeft op enkele plaatsen tot verlies van materiaal geleid.

advies A2021/04 | Conservatie/restauratie van het houten elementen
A2021/12 | Onderhoud het houten meubilair

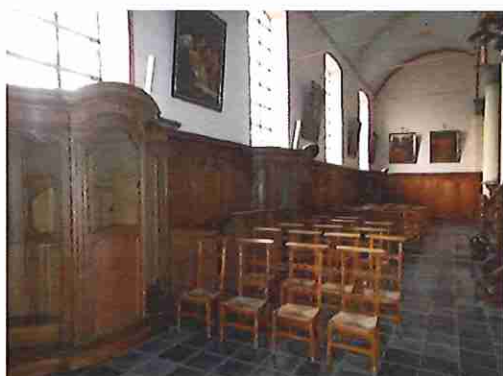
lambrisering met ingewerkte biechtstoelen, kerkmeesterbank, ingebouwde kasten

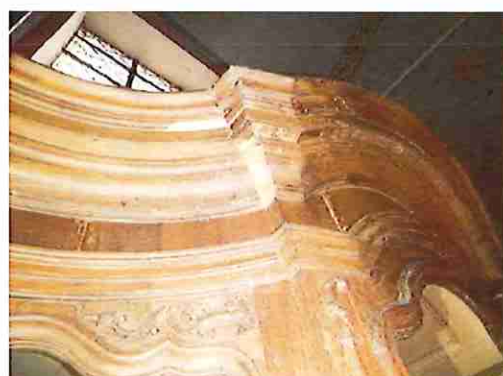
vernieuwde stukjes houtwerk/ongelijkmatige kleur

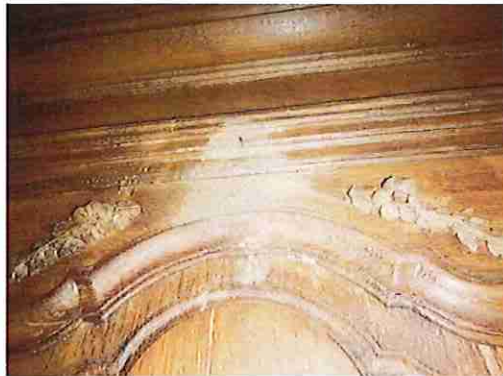
weggefallen decoratie

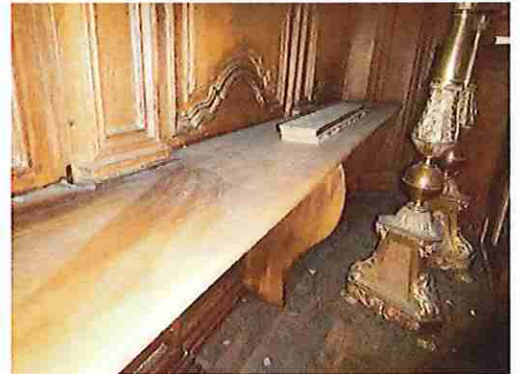
vernieuwde zitbank

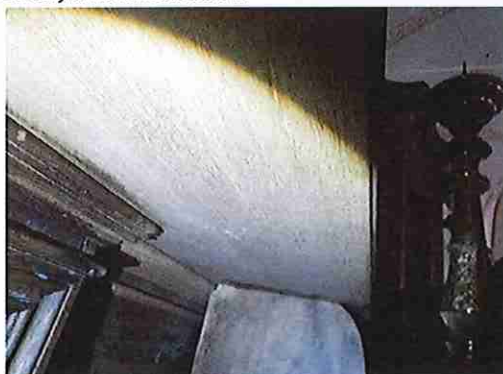
aantasting onderzijde zitbank

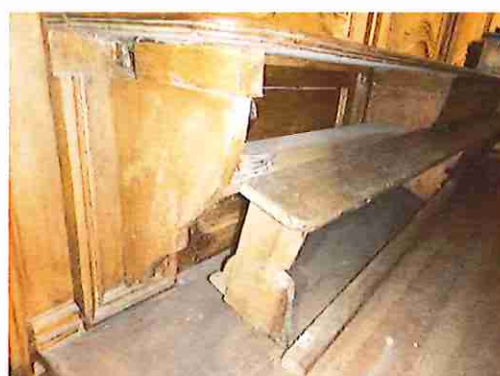
oppervlakteschimmel

A2021/10 | Verwijder de oppervlakteschimmels

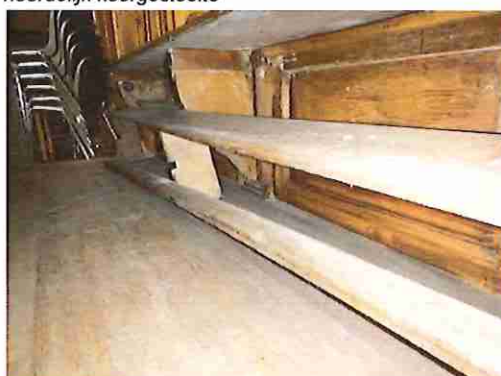
aangetaste knielbank

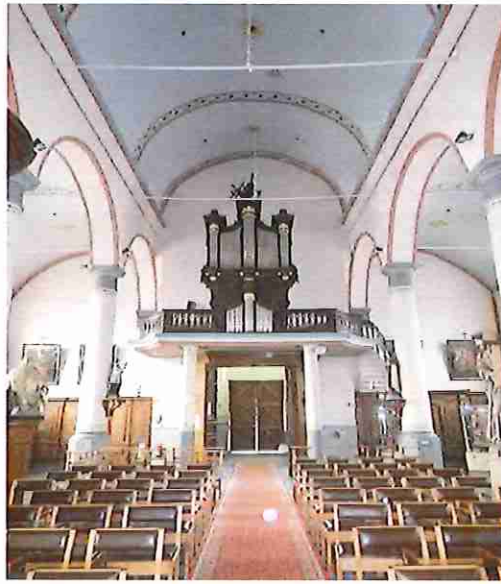
doksaal

Algemeen vertonen de balustrade en de orgelkast oppervlakteschimmel.

advies A2021/12 | Onderhoud het houten meubilair

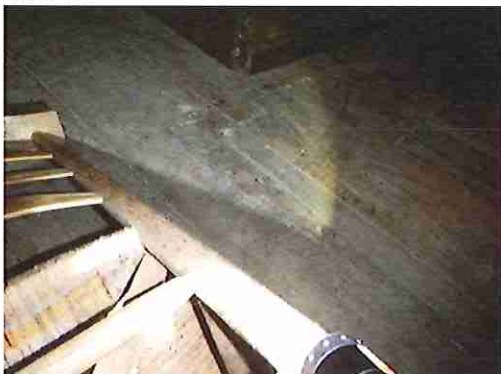
uitvliegopeningen en boormeel

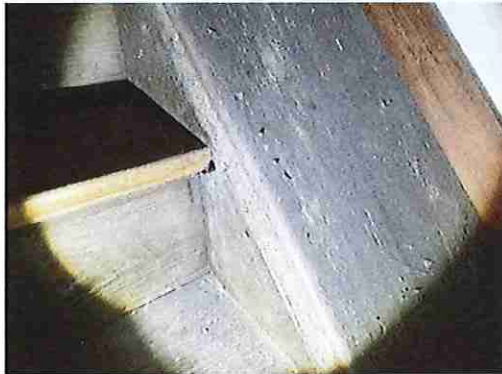
aangetast boom doksaaltrap: boormeel

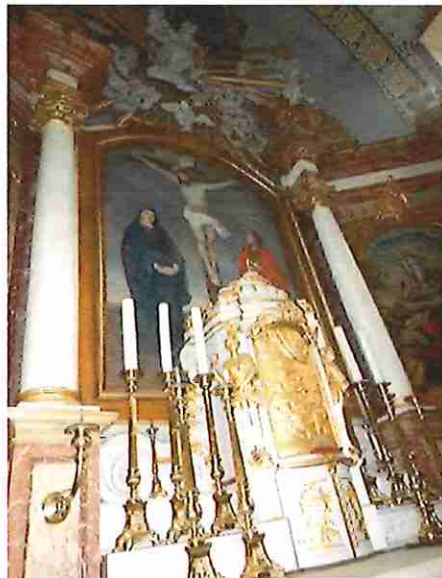
Calvarie (centraal)

*Blindslag is een optisch effect waarbij het licht zich in de vernis of verlaag gaat verspreiden waardoor er een diffuse of melkachtige waas ontstaat en de waarneming van de kleur of de verlaag wordt beperkt. Bij een conservatie en/of restauratie wordt de blindgeslagen vernis doorgaans verwijderd en vervangen.

advies A2021/06 | Conservatie/restauratie van de schilderijen

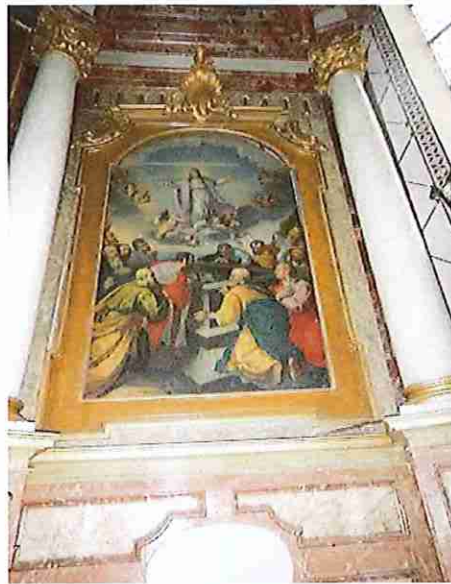
Tenhemelopneming van Maria (zuidelijke flank)

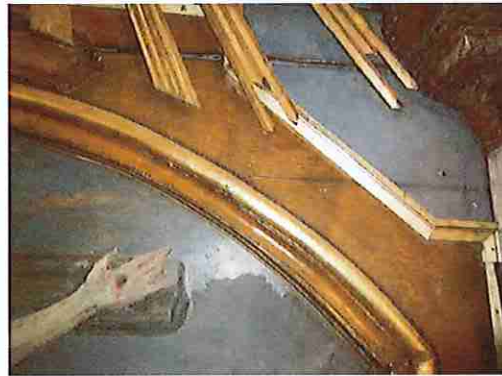
detail verzakking

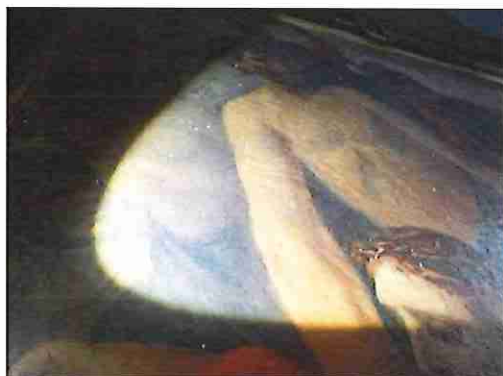
bevulling picturale laag door verf/stofophoping

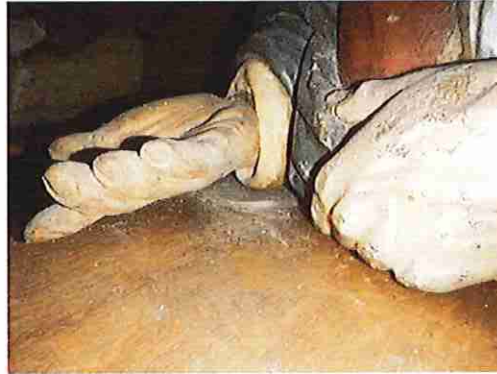
boormeel

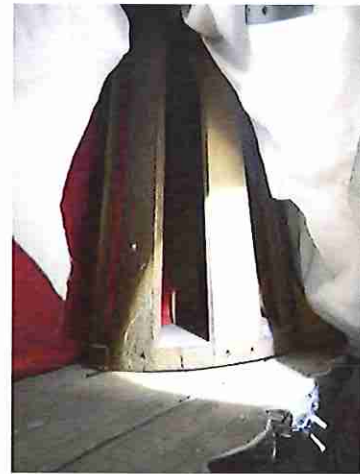
- Onze-Lieve-Vrouw met kind Jezus (altaarvloer van noordelijk zijaltaar)
Behalve mogelijk actieve kleine klopkever in de staak van deze geklede Onze-Lieve-Vrouw, vertoont het beeld geen noemenswaardige gebreken.

boomeel thv staak

A2021/07 | IPM (Integrated Pest Management)

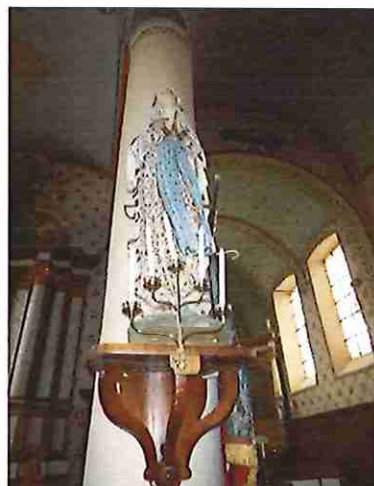
De console van het beeld vertoont oppervlakteschimmel aan de onderzijde.

Onze-Lieve-Vrouw Onbevlekt Ontvangen oppervlakteschimmel op de console

advies A2021/05 | Conservatie/restauratie van de portiekaltaren en de andere gepolychromeerde elementen

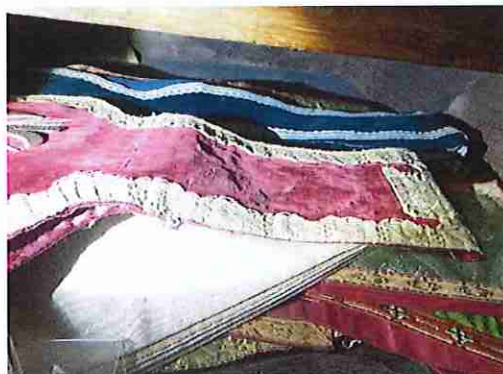
lichte oppervlakteschimmel op de stola's

advies A2021/13 | Zorg/onderhoud van het textiel

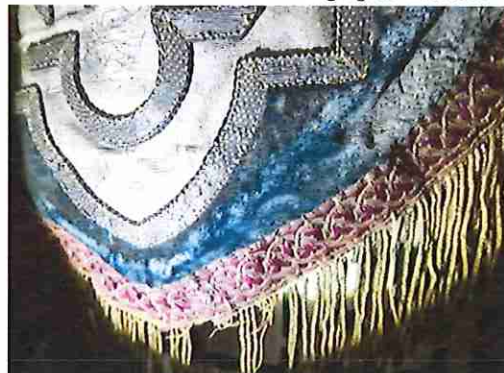
slijtage fluweel/verdwenen versiering

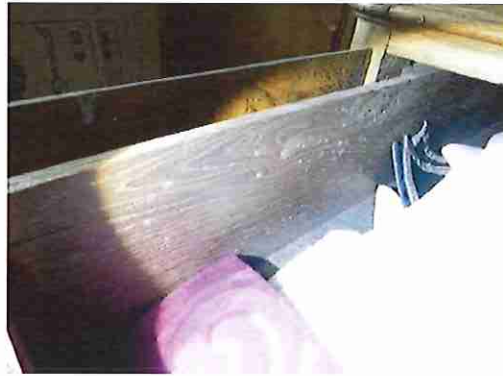
ladenkast: oppervlakteschimmel

advies A2021/07 | IPM (Integrated Pest Management)
A2021/10 | Verwijder de oppervlakteschimmels

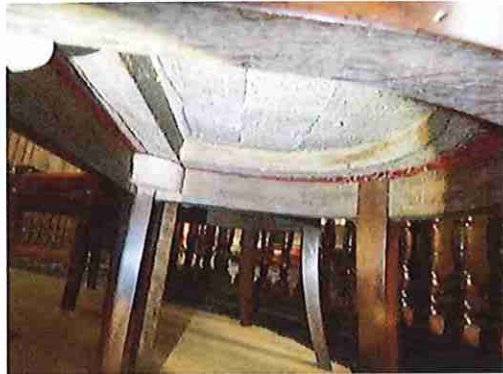
aangetaste zitting onderzijde: uitvliegopeningen

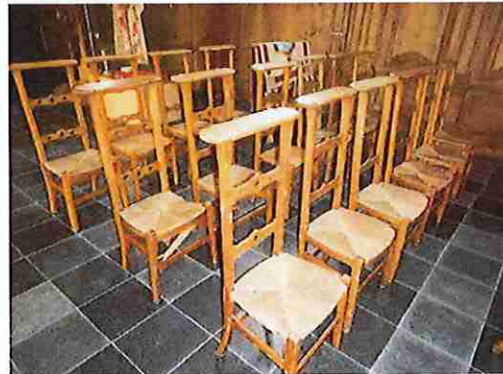
kerkstoelen steekproefsgewijs gecontroleerd
