**Sint-Sebastiaankerk**

Sint-Sebastiaansplein  
9660 MICHELBEKE

## ADMINISTRATIE & OPMERKINGEN

object	Sint-Sebastiaankerk
bescherming   statuut	Monument 19/08/1980 Orgel
ID inventaris OE	74107
huidige functie	Kerk
abonnee	Kerkfabriek Sint-Sebastiaan p/a Nieuwstraat 47 9660 BRAKEL
inspectiedata	23/01/2020
monumentenwachter	Geert Scheirlinckx   Wim Verdegem
contact	09 267 61 61   geert.scheirlinckx@oost-vlaanderen.be
totaal aantal manuren	8
uitgevoerde werken	Geen
gebruikte materialen	Geen
vorige inspecties	2015   2012   2009   2005
opmerkingen	Geen

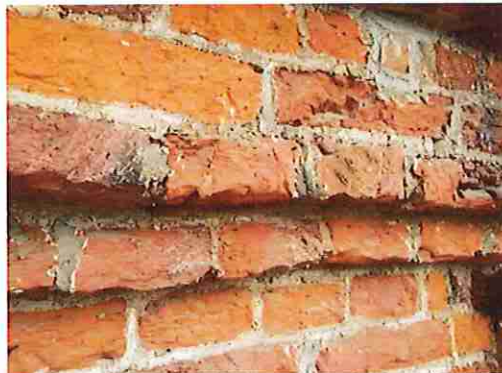
*baksteen-beschadigde bakhuid*

- Het gebruik van dampdichte verfsystemen is af te raden omdat hierbij de natuurlijke waterdamp-diffusie van binnen naar buiten belemmerd wordt. Achter het dampdichte membraan kan inwendige condensatie ontstaan. De verf kan op termijn blazen vertonen en afbladderen. Ernstiger is het risico op vorstschade aan het metselwerk. Het is best om een minerale verf toe te passen die voldoende dampdoorlatend is.

- Voor het aanbrengen van de afwerking is het nodig alle cementgebonden voegwerk te verwijderen.

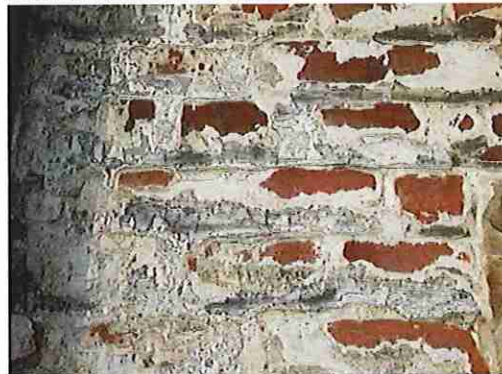
*afwerking-slijtage*

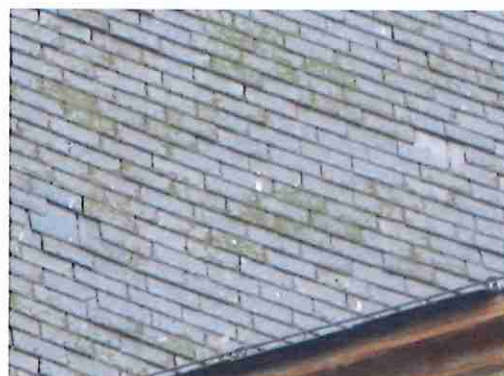
toren

Bij de sacristie hebben we een lei hersteld omdat er kans op waterinfiltratie bestond. Het is belangrijk nu de ernstig gebroken en uitgevallen leien te vervangen en nadien jaarlijks onderhoud uit te voeren. Vooral bij de daken van het schip, koor en zijbeuken is dit momenteel van toepassing.

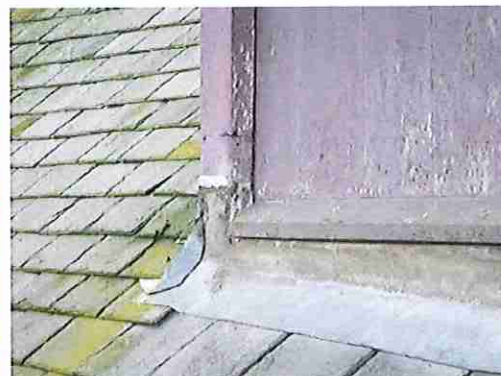
dakkapel-verwerking

- Let op: bij het schilderen van hang- en sluitwerk kunnen de scharnieren of sluitmechanismen blokkeren door te veel verf.
- Herstel eventuele gebreken van het hang- en sluitwerk.

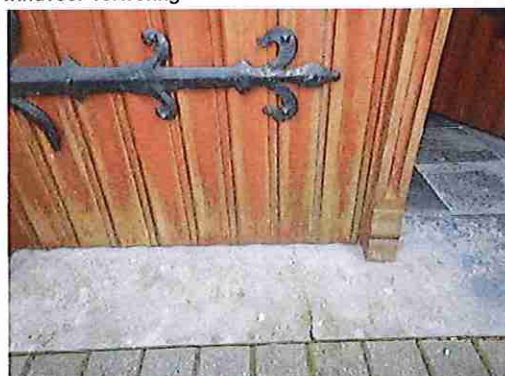
inkomdeur-lichte verwerking

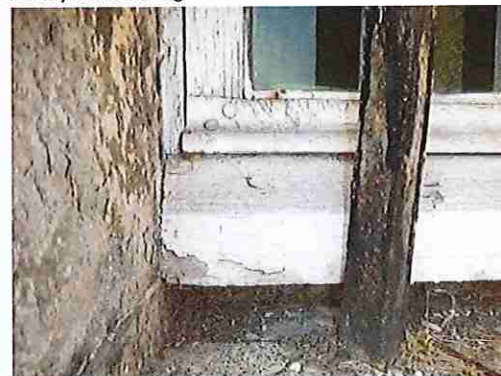
raam-verwerking

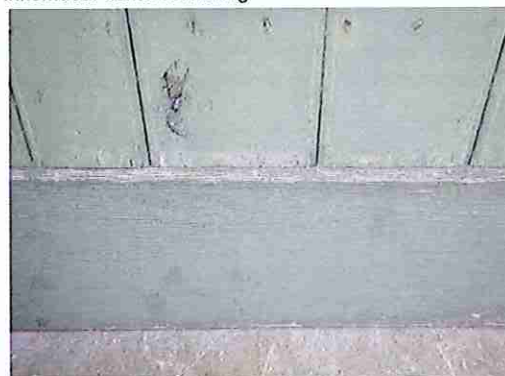
stooklokaal-verwerking

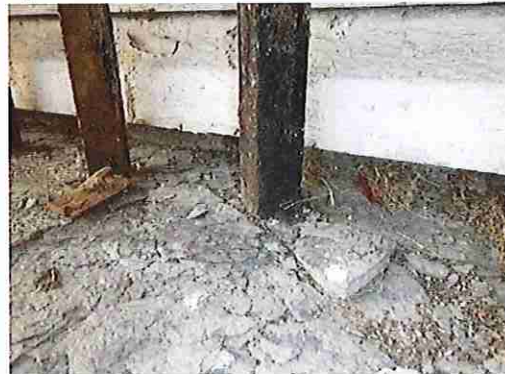
*diefijzer-roest*

- Schilder preventief! Wanneer ijzerwerk goed geschilderd is en er geen roestplekken of onregelmatigheden zichtbaar zijn, wordt toch regelmatig best een nieuwe verflaag aangebracht.

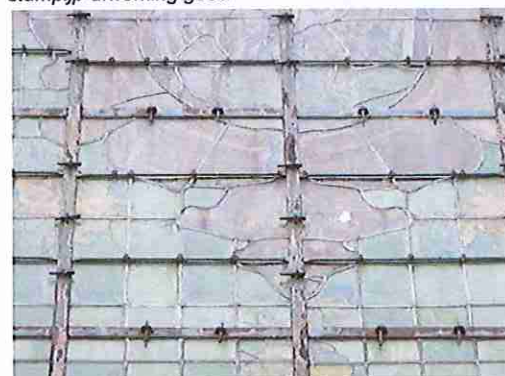
\* glas-in-loodramen: de brugstaven en de bindroeden zijn plaatselijk aangetast door corrosie. Men kan ook overwegen om de ijzeren elementen te vervangen door een roestvrij materiaal (vb. koperlegering).

*beglazing-roestige bruglatten*

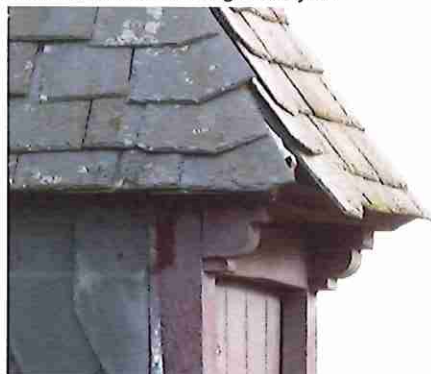
dak-losse leien

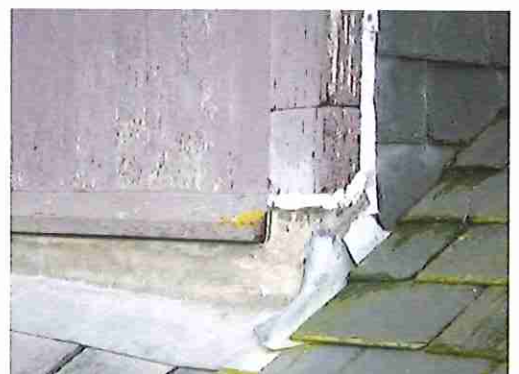
stijl-onbetrouwbare aansluiting

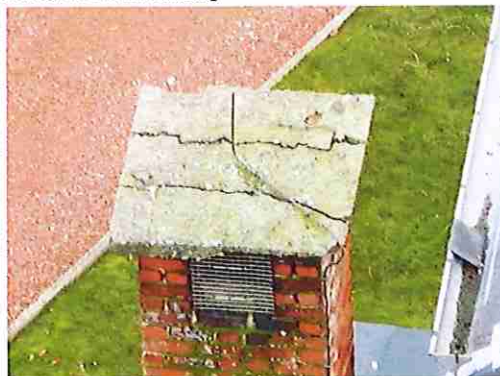
\* De betonnen deksteen ligt gebarsten en brokkelt deels af vermoedelijk door corrosie-expansie van het wapeningsijzer.

*deksteen-ernstige barsten toestand 2020*

**A2020/12 Vernieuw de deksteen op de schoorsteen en voeg het baksteenmetselwerk.**

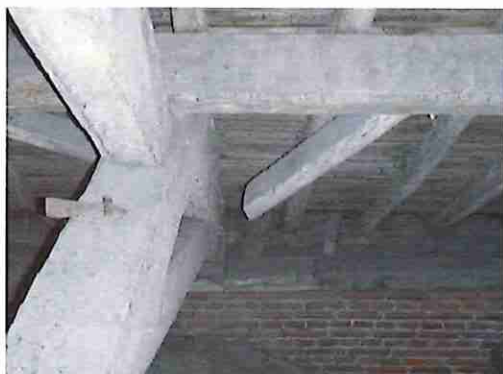
toestand	* Voornamelijk in de noordelijke zijbeuk zijn enkele windschoren losgekomen en/of weggevallen.
toelichting advies	De toestand heeft geen invloed op de stabiliteit van het geheel.
indicatieve hoeveelheid	Nader te bepalen
prioriteit	> 6 jaar
frequentie	Eenmalig
uit te voeren door	Schrijnwerker

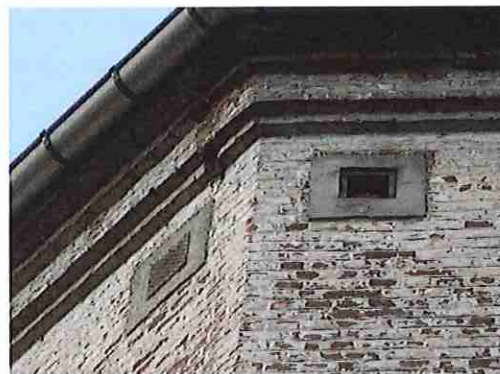
toestand	* Aan de noordoostzijde van het koor is één rooster weggevalen.
toelichting advies	Door het wegvallen kunnen in de stellingopening vogels binnen komen.
indicatieve hoeveelheid	Nader te bepalen
prioriteit	1-3 jaar
frequentie	Eenmalig

**A2020/21** Plaats aan de noordoostzijde van het koor het weggevalen rooster terug.  
Dragstructuur en overspanning | rooster | buitenmuur | metaal

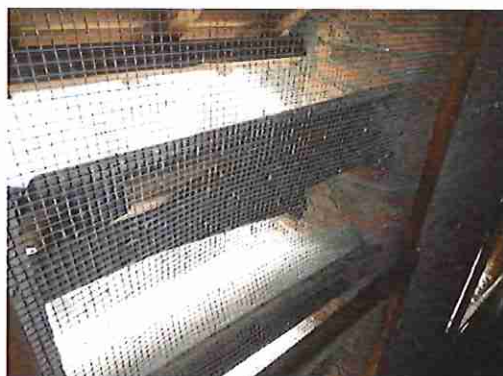
afscherming langs binnen en buiten

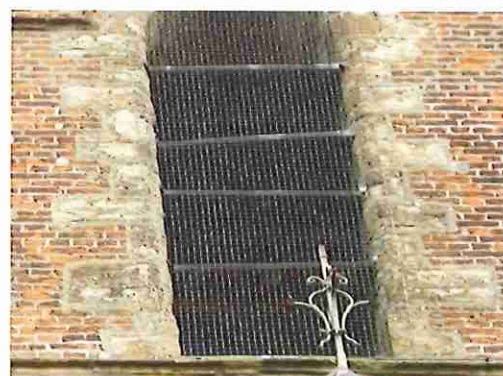
\* De houten bebording is plaatselijk uitgezakt maar dit geeft niet onmiddellijk aanleiding tot gevolgschade.

galmborden verzakt

toelichting advies Er stellen zich geen directe problemen maar het is nodig bij het restaureren van de gevels de galmborden in orde te stellen.

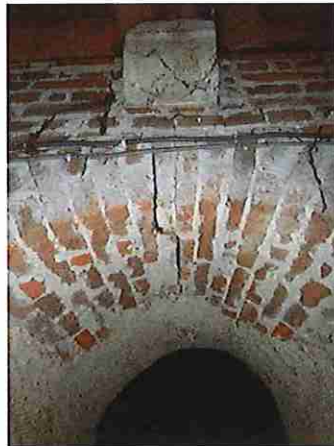
toestand \* Voornamelijk in de toren en de traptoren komen vele uitgekankerde bakstenen en verzand voegwerk voor. Dit is voornamelijk gevolgschade (vocht- en/of vorstschade) door de slechte toestand van het baksteenmetselwerk aan de buitenzijde.

barstvorming

toelichting advies Het uitvoeren van de werken kan best gebeuren bij het in orde stellen van het buitenmetselwerk.

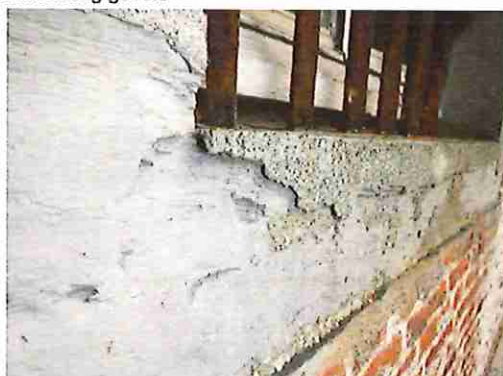
\* De raamdorpels zijn niet of onvoldoende overkragend waardoor vocht- en vorstschade ontstaat aan het onderliggende baksteenmetselwerk. Het is aangeraden een koperen druiplijst onder de dorpels aan te brengen.

*natuursteen-beschadigde dorpel*

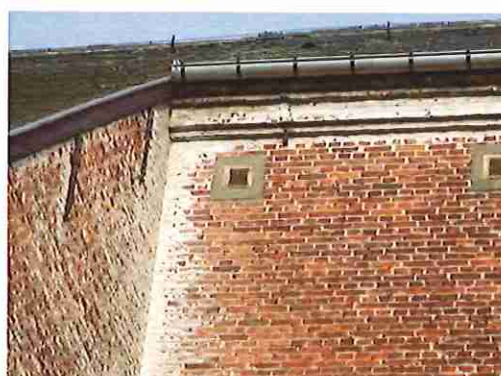
*koor-afgesleten afwerklaag*

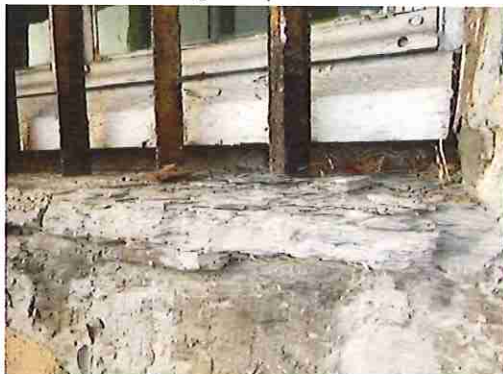
*natuursteen-beschadigde dorpel*

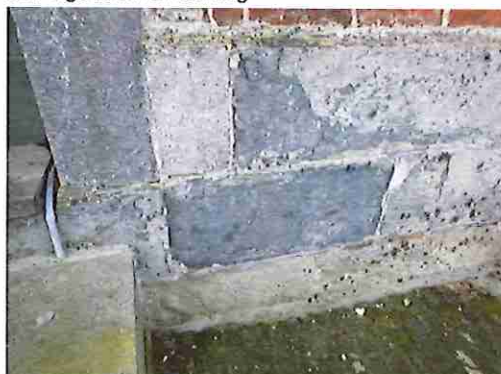
*natuursteen-afschilfering*

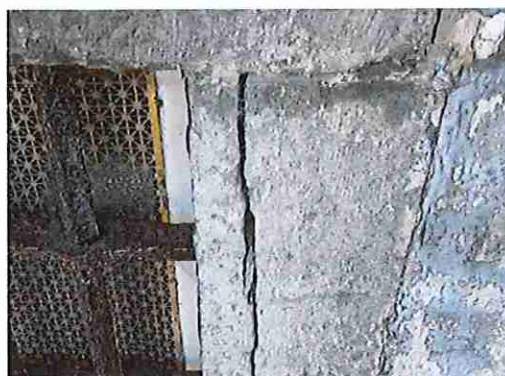
\* Door corrosie-expansie van de diefijzers komen meerdere barsten in de natuursteen voor. Enkele van deze barsten werden onvakkundig hersteld met een onaangepaste cementrijke mortel. De mortel is opnieuw gebarsten en komt deels los.

*natuursteen-barstvorming*

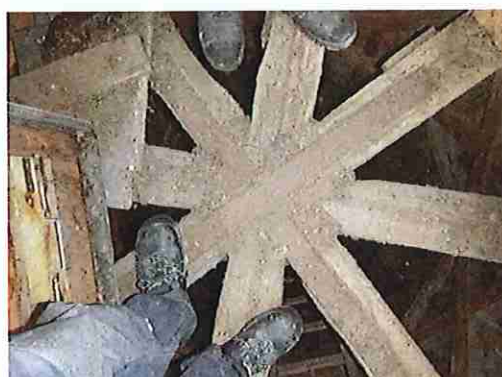
*torenspits-geen degelijk bordes*

toelichting advies Bij het stooklokaal en de sacristie kan men overwegen om bij op termijn een dakluik te voorzien. Het is best de beschadigde houten ladder te vervangen door aluminium.

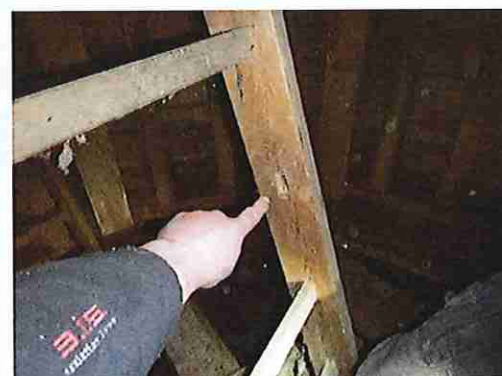
*torenspits-beschadigde ladder*

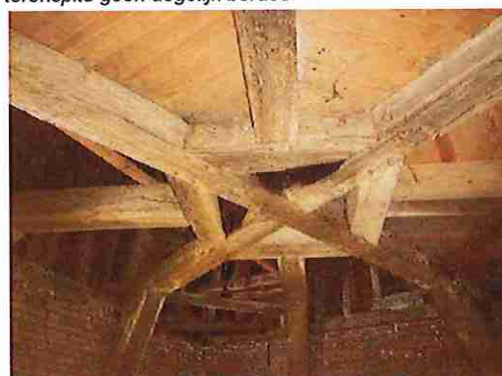
*torenspits-open bordes zonder afscherming*

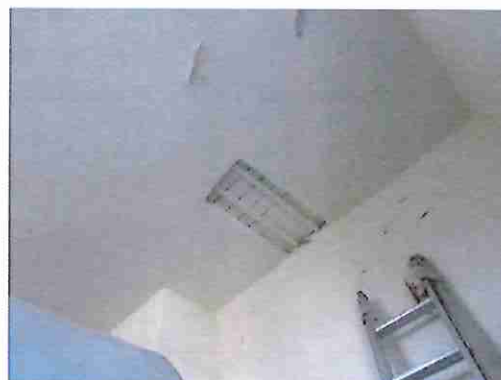
*stooklokaal-geen degelijke toegang naar luik*

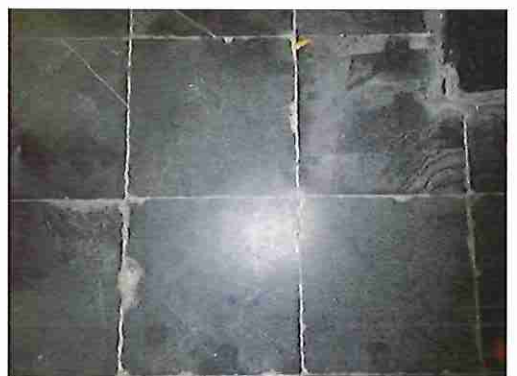
*vloer-natuursteen*

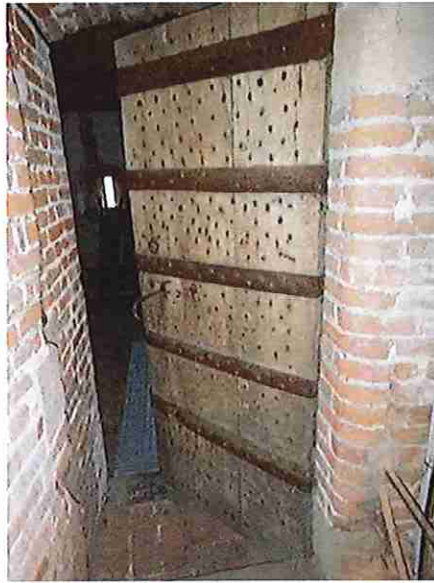
*schrijnwerk-deur toren*

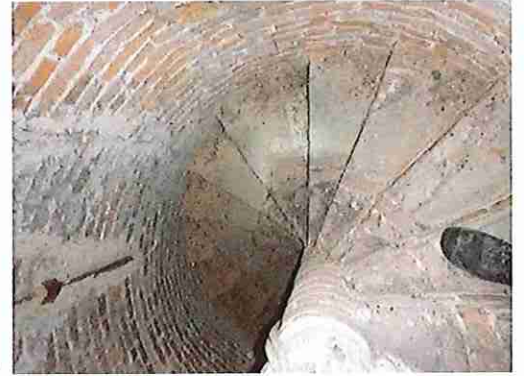
*traptoren-natuurstenen trap*

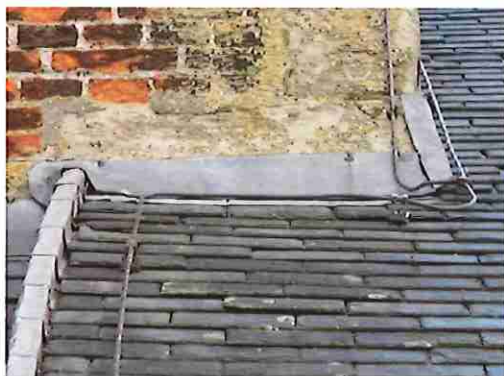
*bliksemafleider-daalleiding dak*

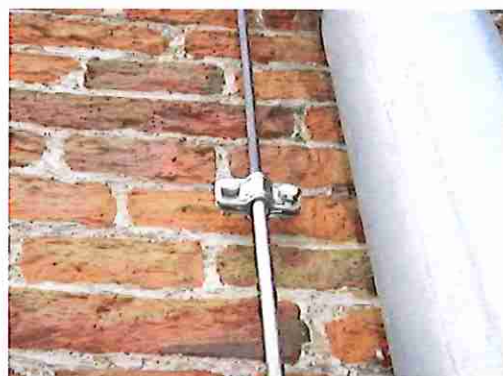
*bliksemafleider-bovendeel koper en onderste stuk in roestvrij staal*

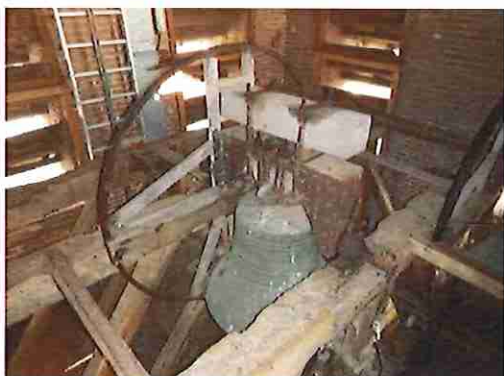
*klok-aanzicht*

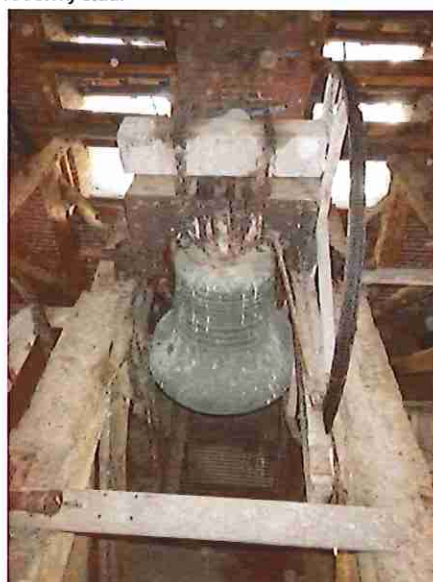
*klok-aanzicht*

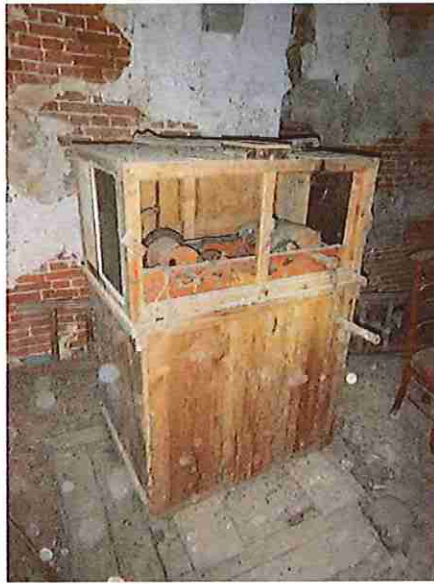
*uurwerk-vroeger uurwerkmechanisme*
