**Sint-Ursmaruskerk**

Sint-Ursmarusstraat 31  
9660 ZEGELSEM

## ADMINISTRATIE & OPMERKINGEN

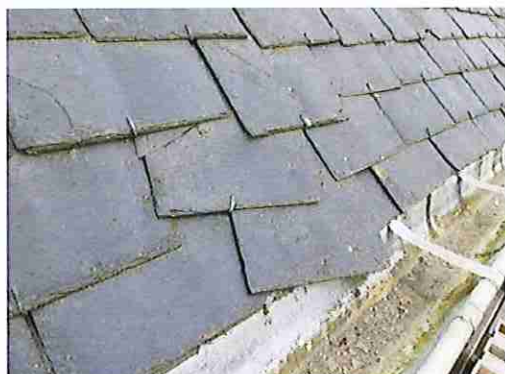
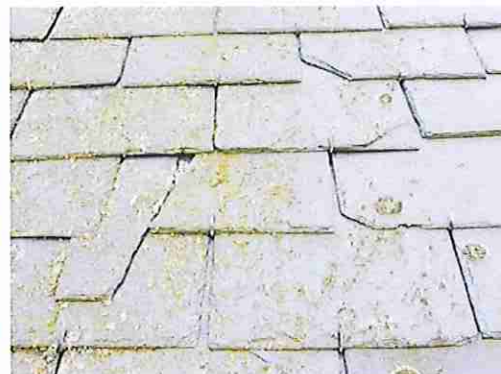
Gebroken en afschuivende leien.

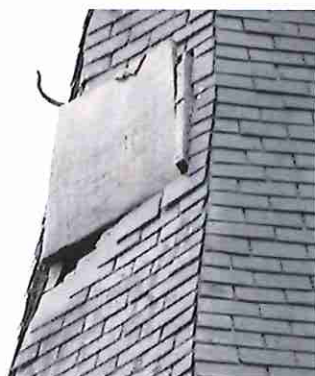
Weggevalen leien onder bovenste torenluik.

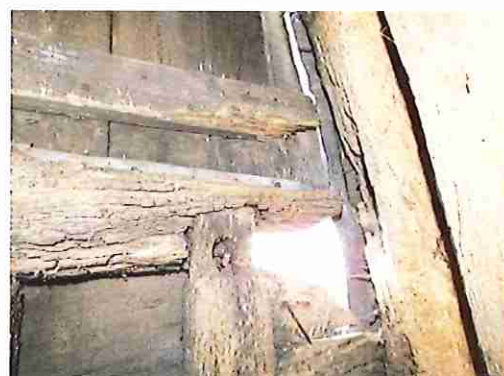
Zicht van binnenuit.

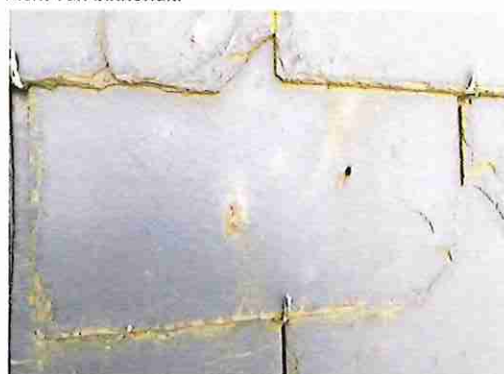
Pyrietverontreiniging in de leisteen.

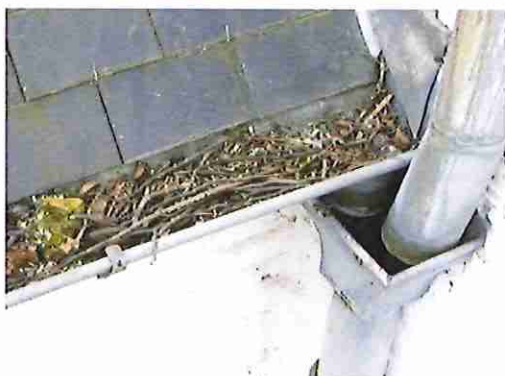
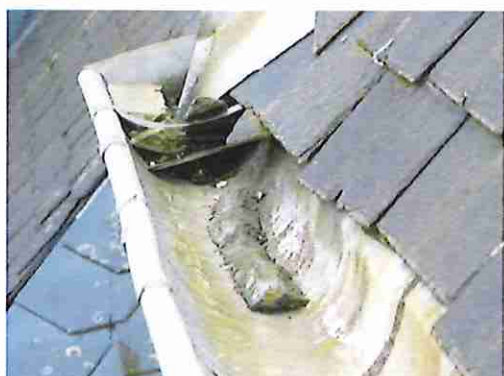
Vervuiling is bij deze elementen één van de grootste schadeoorzaken. Een goed en regelmatig onderhoud is daarom zeer belangrijk.

**A2021/03** Reinig periodiek de goten en de daken.

Voer onderhoud uit zoals aangegeven in de bijgevoegde onderhoudsfiche.

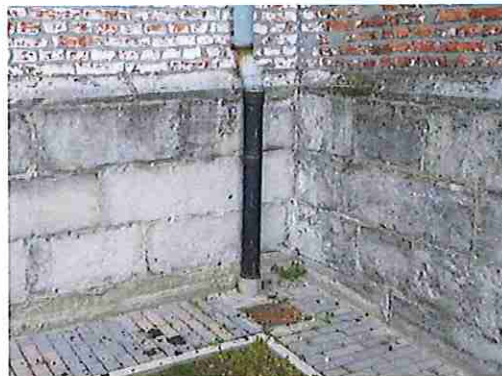
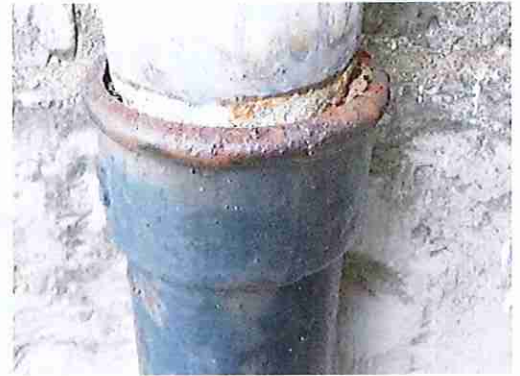
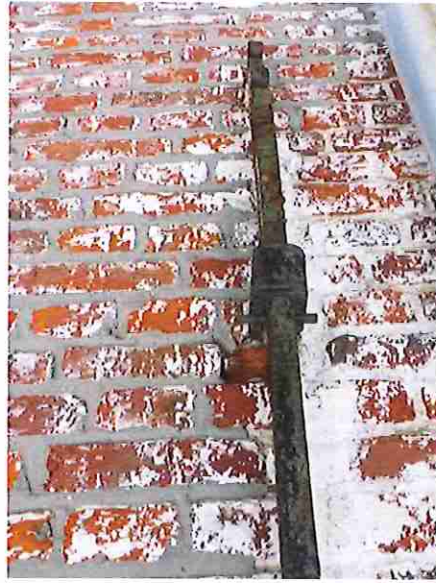
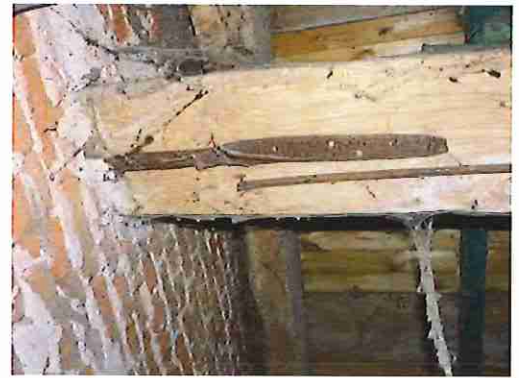
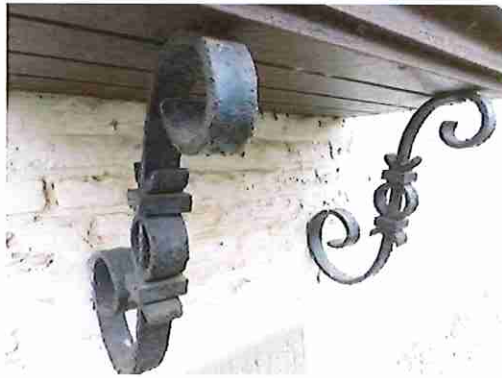
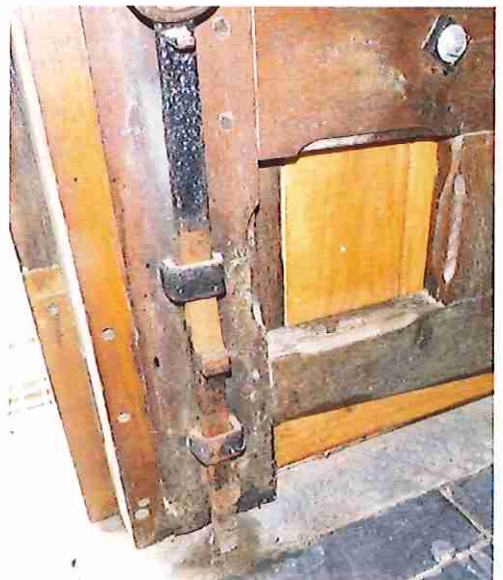
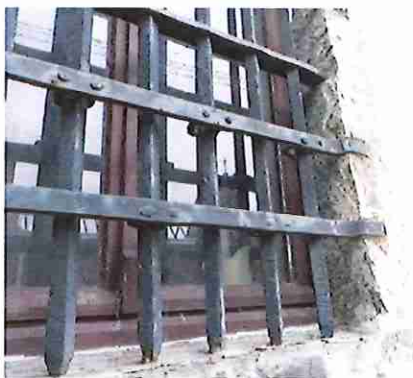
*Diefijzers aan de sacristie.*

De vergulding is verweerd. Het metaal vertoont sporen van corrosie.

**A2021/05 Voer periodiek onderhoud uit aan metalen buitenelementen.**  
**Afwerking en inrichting | buiten | ijzer**

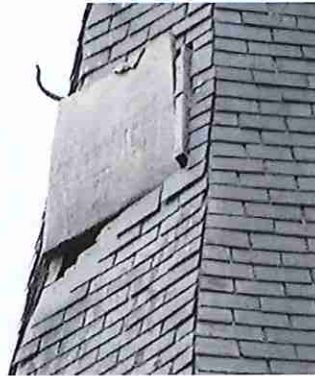
Bovenste torenluik.

toestand	Geen van de beide torenluiken sluiten goed aan op de dakconstructie. De opstaande randen van het dakkader zijn te laag en bij de torenluiken ontbreken ze volledig. Regenwater dringt vlot binnen. De bevestiging van de torenluiken is weinig betrouwbaar uitgevoerd. De luiken hangen maar met haken en ogen vast.
toelichting advies	Via de slecht sluitende torenluiken komt er regenwater binnen. Vernieuw de luiken en de kaders waarop ze moeten rusten. In de bijlage kan je op p. 12-14 meer info vinden over dakluiken. Een inliggend luik is visueel het minst storend, maar kost meer dan een opliggend luik. Bij een opliggend luik, moet men erop letten dat de opstaande randen voldoende hoog zijn. Het is dan ook nodig dat de luiken zelf ook rondom van een rand voorzien zijn, die over de opstaande rand van het dakkader rust. Als voorbeeld geven we foto's en tekeningen van beide types luiken.

De bekleding gebeurt het best met Anthra-zink. Dit materiaal sluit goed aan bij de natuurleien van het dak en is lichter dan bv. lood.

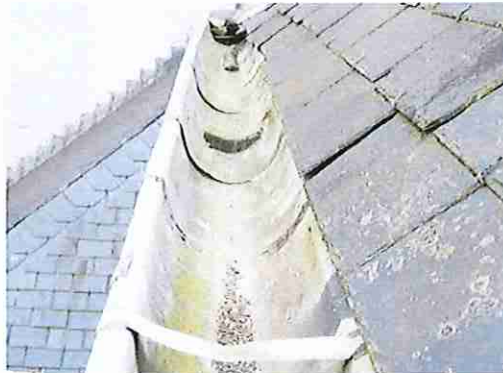
toestand	Het zink van de hanggoten en afvoeren is dun geworden en verweerd. Er is veel putcorrosie merkbaar. Op verscheidene plaatsen werden herstellingen aangebracht met banden in bitumen. Op één enkele plaats is de goot beschadigd door hagelinslag. De beugels waarin de goten hagen, zijn roestig. De verstevigingsbrugjes die de hanggoten in vorm moeten houden, zijn veelal afgebroken.
toelichting advies	De goten en afvoeren zijn versleten. Enkel vervanging kan nog soelaas bieden. De gootbeugels kunnen eventueel hergebruikt worden maar moeten dan eerst ontroest worden en een roestwerende behandeling krijgen.
indicatieve hoeveelheid	Nader te bepalen
prioriteit	Dringend
frequentie	Eenmalig
uit te voeren door	Dakwerker

Verweerde hanggoot.

## A2021/07 Vernieuw de goten en afvoeren.

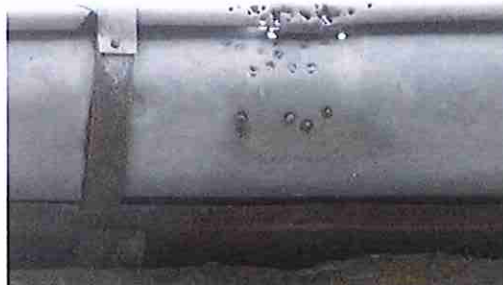
Inslag van hagel.

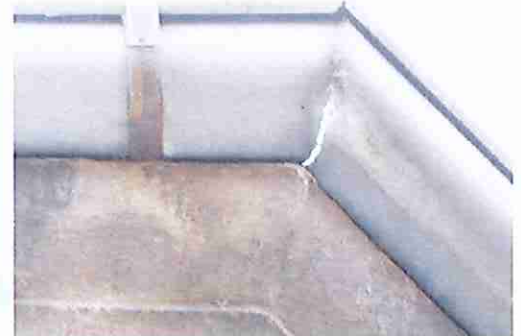
Openstaande soldeernaden.

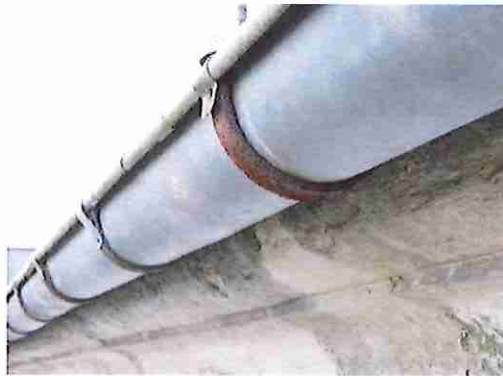
*Verroeste gootbeugels.*

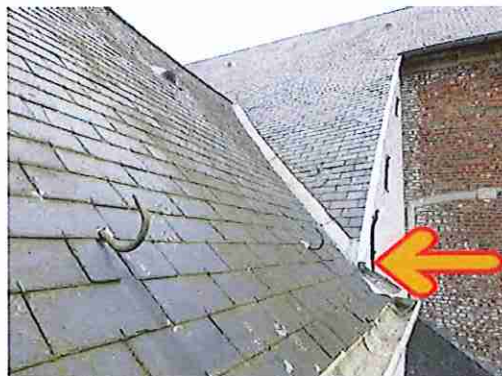
*Kilkeper zuidelijke zijbeuk.*

toestand	Ten gevolge van vroegere waterinsijpeling aan de onderkant van de oostelijke kilgoten tussen de daken van de transepten en de zijbeuken, zijn de muurplaten en kilkepers verzwakt. Het hout vertoont er aantasting door grote klopper (Xestobium Rufovillosum) maar deze is nu niet meer actief.
toelichting advies	Er is momenteel geen gevaar voor stabiliteit maar wanneer er andere werkzaamheden gebeuren aan het dak, is het raadzaam het aangetaste hout te vervangen.
indicatieve hoeveelheid	Nader te bepalen
prioriteit	3-6 jaar
frequentie	Eenmalig
uit te voeren door	Schrijnwerker

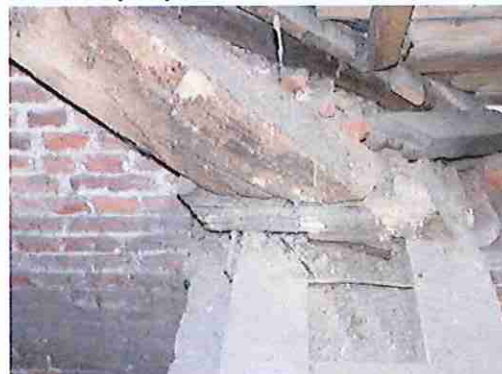
*Binnenin zuidelijke zijbeuk.*

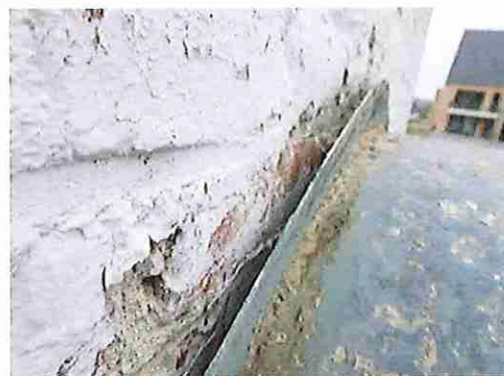
toestand Tegen de buitenmuur van de koorsluiting hangt een kastje met Mariabeeld. Bovenaan is geen muurslab voorzien, waardoor het regenwater dat langs de gevel afloopt, tussen het kastje en de muur loopt en aldus voor inrotting kan zorgen van de achterwand.

Openstaande aansluiting bovenzijde.

**A2021/19 Breng een muurslab aan boven het Mariakastje.**

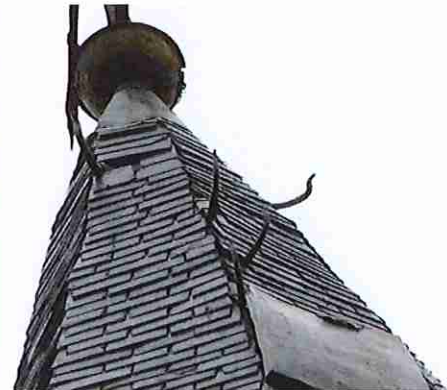
toelichting Bij gebrek aan de nodige genormeerde ladder- en klimhaken kan het dak niet vlot genoeg onderhouden worden. Er moeten gaten gedicht worden in de leibedekkingen.

Niet genormeerde ladderhaken op de torenspits.

- indicatieve hoeveelheid 1 SOG  
prioriteit 1-3 jaar  
frequentie Eenmalig  
uit te voeren door Dakwerker

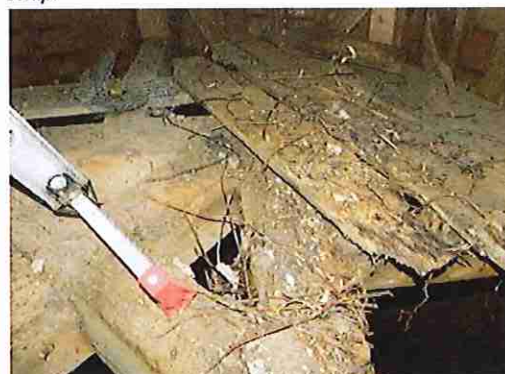
Huidige bordessen in de toren.

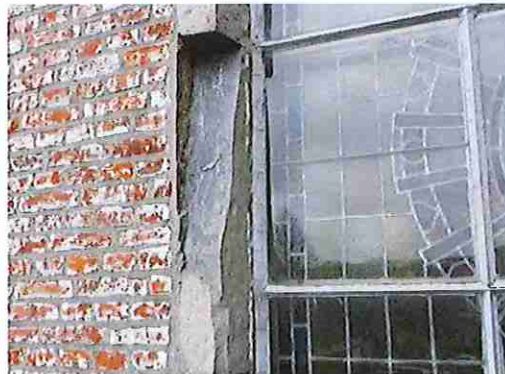
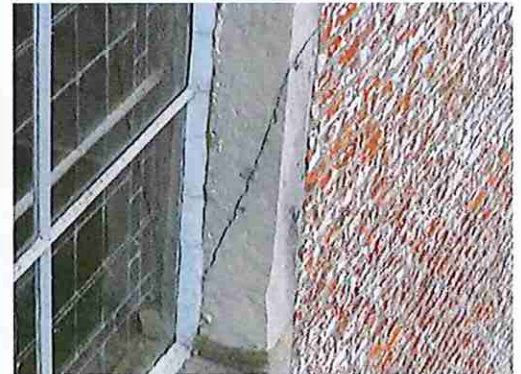
toestand	De raamomlijstingen in Doornikse steen zijn licht verweerd. Langs de noordzijde is op één plaats reeds een deel van een steen afgebroken en uitgevallen. Op een andere plaats is een diepe barst merkbaar, wat eveneens kan leiden tot volledig wegvallen van een stuk steen. De raamlijsten van de sacristie hebben geleden onder oude roestexpansie van de diefijzers.
toelichting advies	In de noordelijke kruisbeuk werd eerder een stuk van de raamomlijsting in Doornikse steen vervangen door een stuk steen in Blauwe hardsteen. Bij herstel van de gebroken elementen, is het aangewezen opnieuw de originele steensoort te gebruiken.
indicatieve hoeveelheid	Nader te bepalen
prioriteit	3-6 jaar
frequentie	Driejaarlijks
uit te voeren door	Beheerder   Monumentenwacht

Noordgevel kerk.

### A2021/18 Volg de toestand op van de raamomlijstingen.

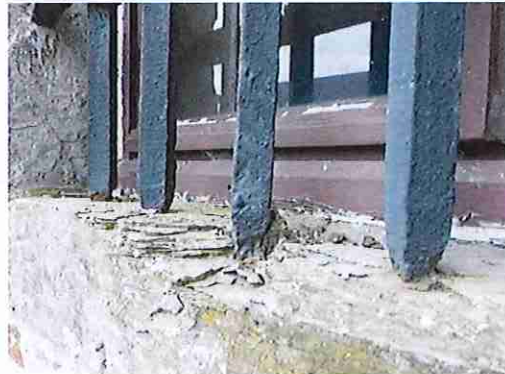
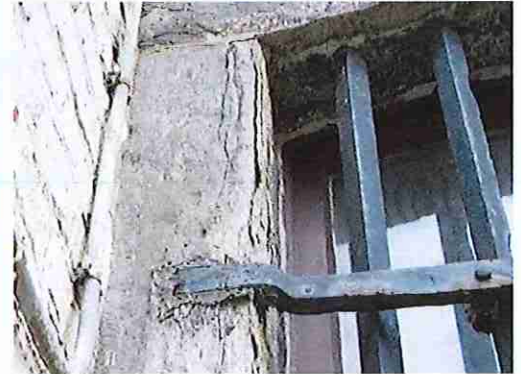
Sacristie.

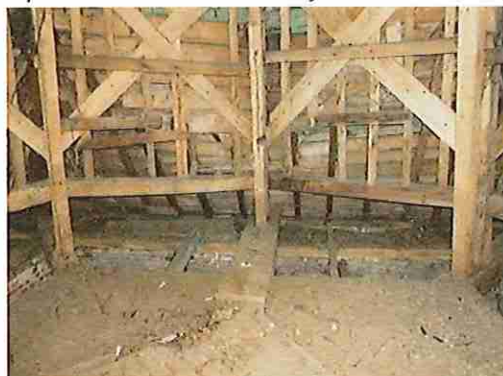
*Torenvoet.*

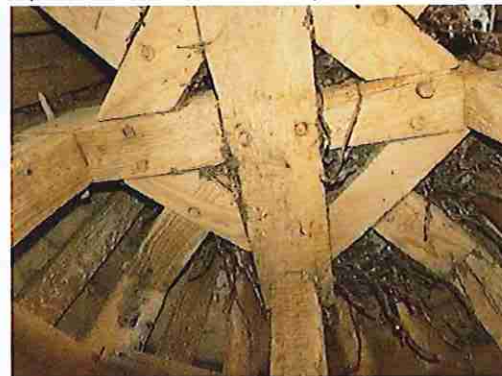
*Torenspits.*

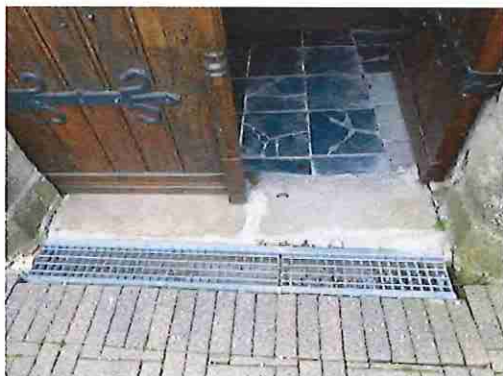
*Dorpel voordeur.*

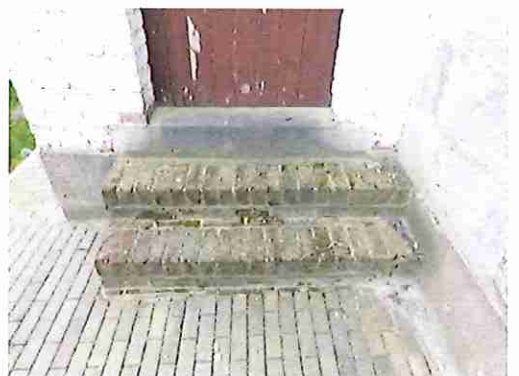
*Dorpel sacristiedeur.*

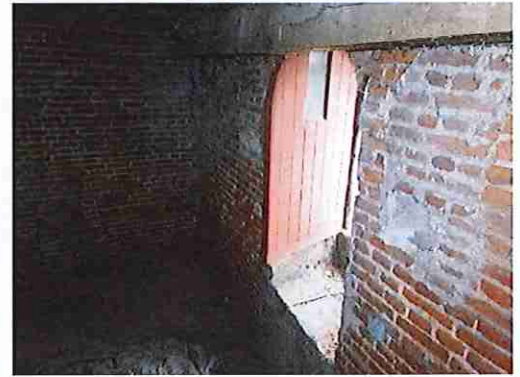
Torenluk.

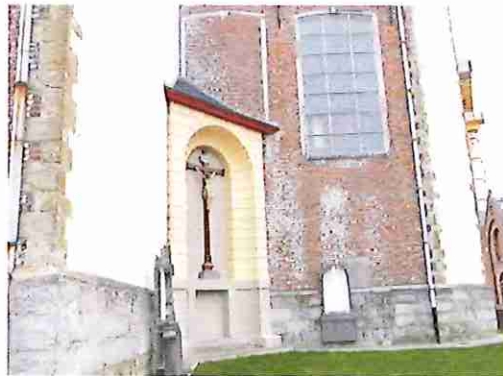
*Calvarie, zuidoostelijke hoek.*
